ОТЧЕТ

**по результатам осмотра имущества ООО «ЧЗЭСК»,
расположенного на производственной площадке по адресу:
г. Челябинск, ул. Линейная, 82
от 26.09.2013 г.**

**Акт осмотра № 1
имущества ООО «ЧЭСК», являющегося объектами залога в ОАО «Сбербанк России»**

Акт осмотра № 2 имущества ООО «ЧЗЭСК», не обремененного залогом

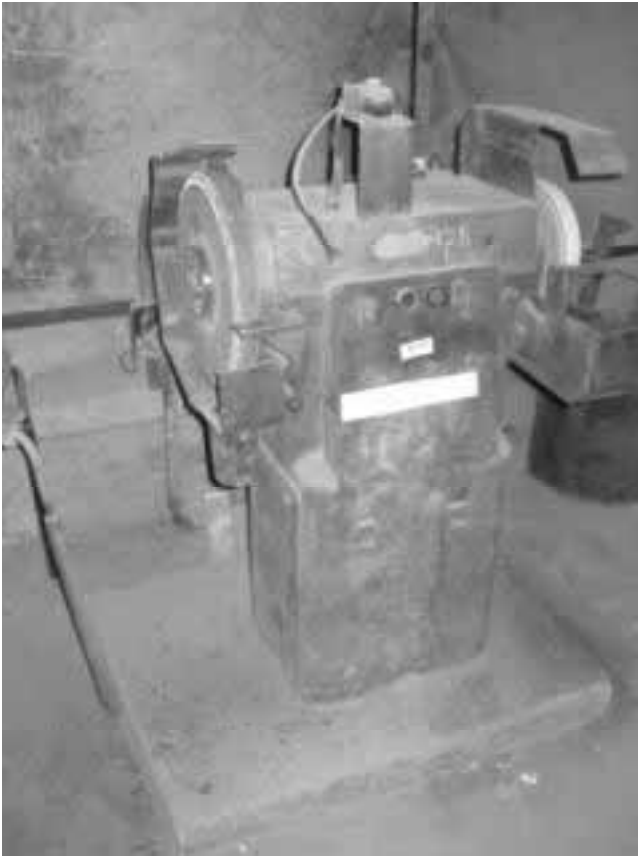
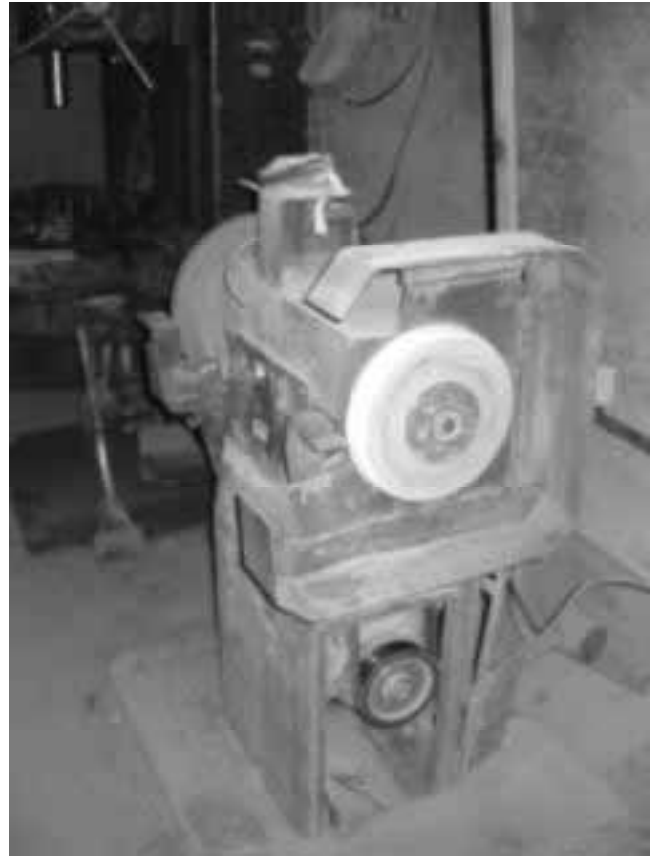
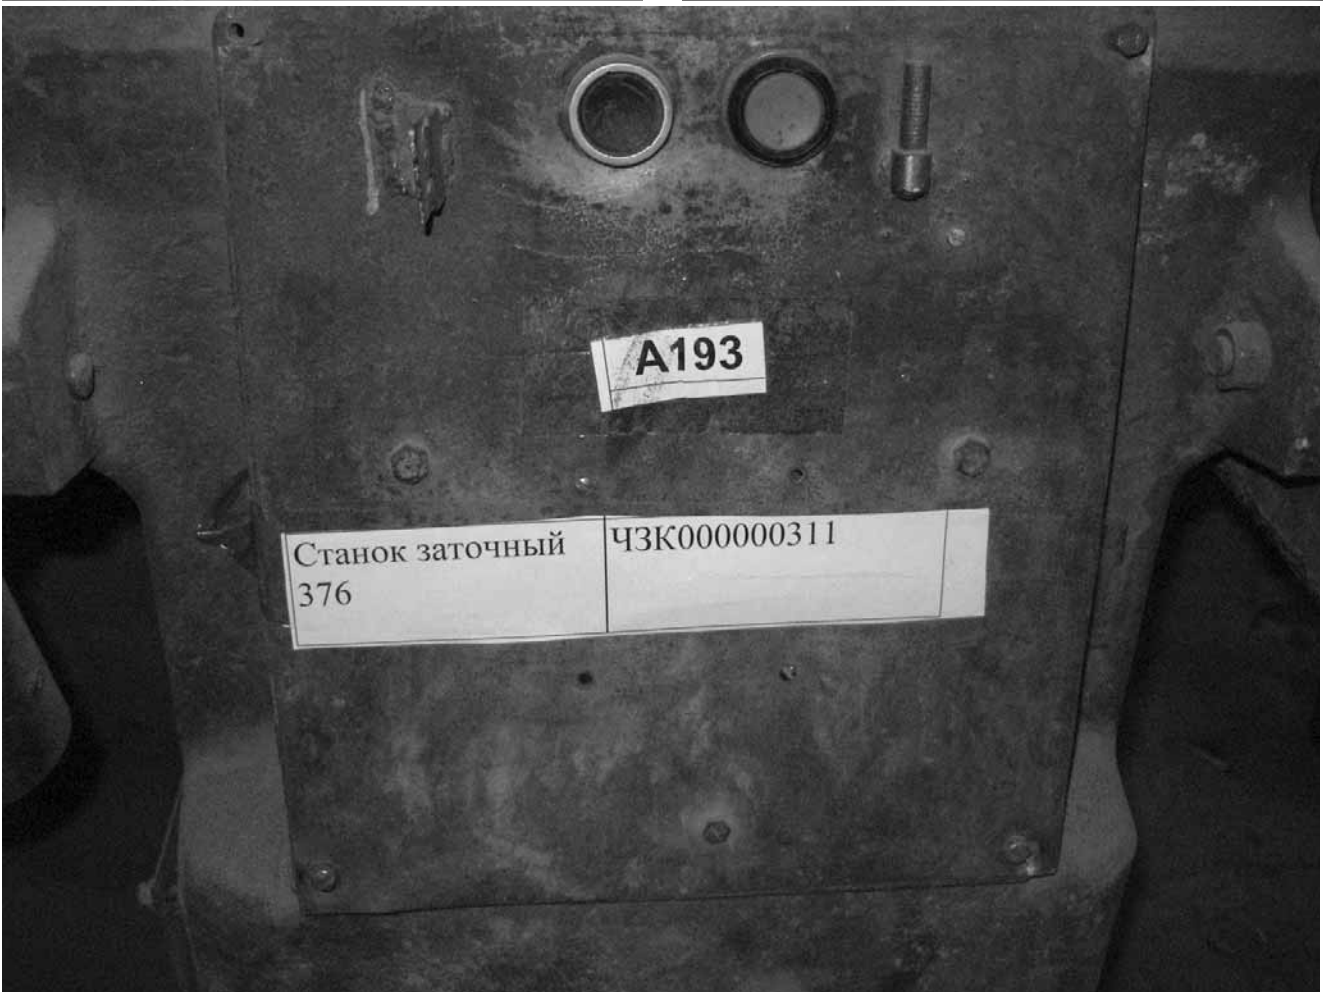
3 Станок заточный 376 Инв.№ 311

№	Наименование	код	кол-во	зав.№	Описание
I. Оборудование:					
1	Автоклав № 8, зав №225-139	000000076	1		Смонтирован, в рабочем состоянии, требует текущего ремонта
2	Автоклав № 6, зав №225-137	000000074	1		Смонтирован, в рабочем состоянии, требует текущего ремонта
3	Станок заточный 376	000000311	1		Смонтирован, состояние рабочее, требует проведения профилактических работ
4	Компрессор GA55CAELI-7.5	000000057	1		Смонтирован, находится в нерабочем состоянии, требует проведения капитального ремонта, замены насоса высокого давления
5	Автоклав № 7, зав №225-138	000000075	1		Смонтирован, в рабочем состоянии, требует текущего ремонта
6	Конвейер горизонт. С 17-1.09.03 № 2	000000285	1		Смонтирован, находится в нерабочем состоянии, требует замены транспортерной ленты, роликов, проведения ревизии редуктора и электродвигателя, ремонт не целесообразен, подлежит утилизации.
7	Склад цемента СБ-33Г	000000038	1		Металлическая емкость с конусным дном - смонтирована, находится в рабочем состоянии, требует проведения профилактических работ обновление окрасочного покрытия

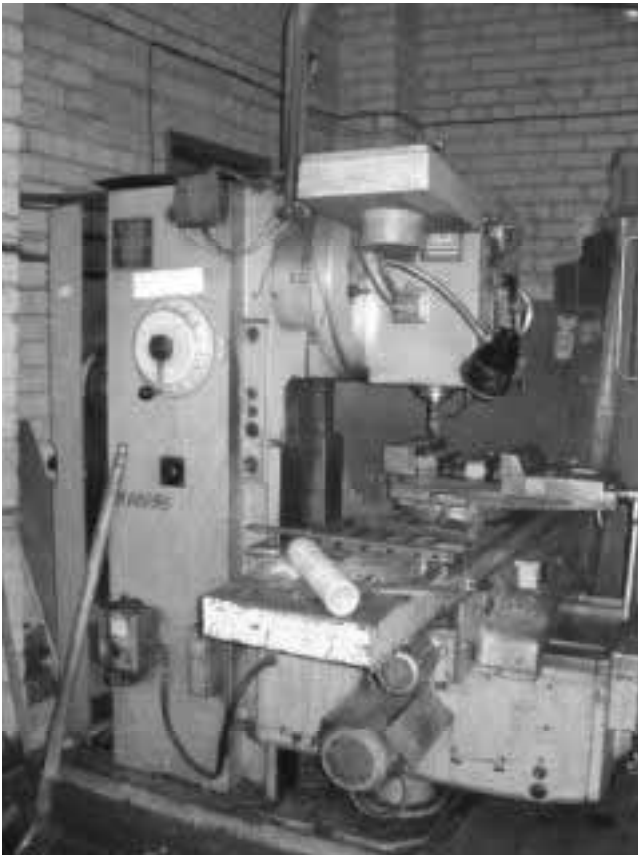
8 Станок вертикально-фрезерный Инв.№ 309

8	Станок вертикально-фрезерный	000000309	1	зав.№314547-60	Смонтирован, в рабочем состоянии, требует проведения профилактических работ
9	Склад извести	000000029	1		Металлическая емкость с конусным дном, смонтирована, находится в рабочем состоянии, требует проведения профилактических работ обновление окрасочного покрытия
10	Конвейер ленточный С 17-1-09 01-03 № 6	000000291	1		Смонтирован, находится в нерабочем состоянии, требует замены транспортерной ленты, роликов, проведения ревизии редуктора и электродвигателя,
11	Конвейер горизонт. С 17-1.09.05 № 4	000000287	1		Смонтирован, находится в нерабочем состоянии, требует проведения капитального ремонта, замены транспортерной ленты, роликов, проведения ревизии редуктора и электродвигателя,
12	Тележка передаточная ЭПП 01.01	000000257	1		Состояние рабочее, проведен капитальный ремонт

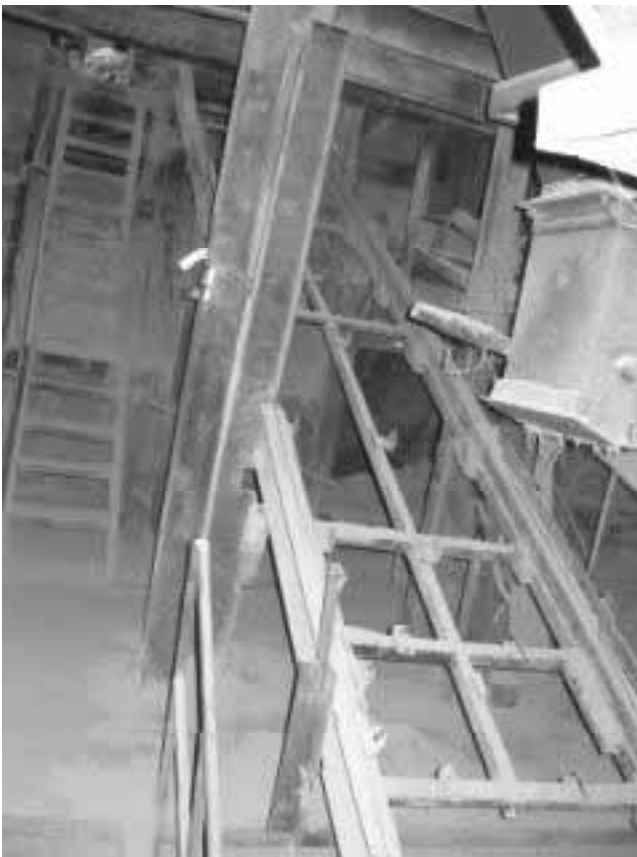
28 Конвейер ленточный С 17-1-09 01-01 № 1 Инв.№ 289

28	Конвейер ленточный С 17-1-09 01-01 № 1	000000289	1		Смонтирован, находится в нерабочем состоянии, отсутствует транспортная лента, ролики, двигатель и редуктор, ремонт не целесообразен, подлежит утилизации.
29	Автоклав АТ 1,2x17 (завод.№ 6342)	000000078	1		Смонтирован, в рабочем состоянии, требует текущего ремонта

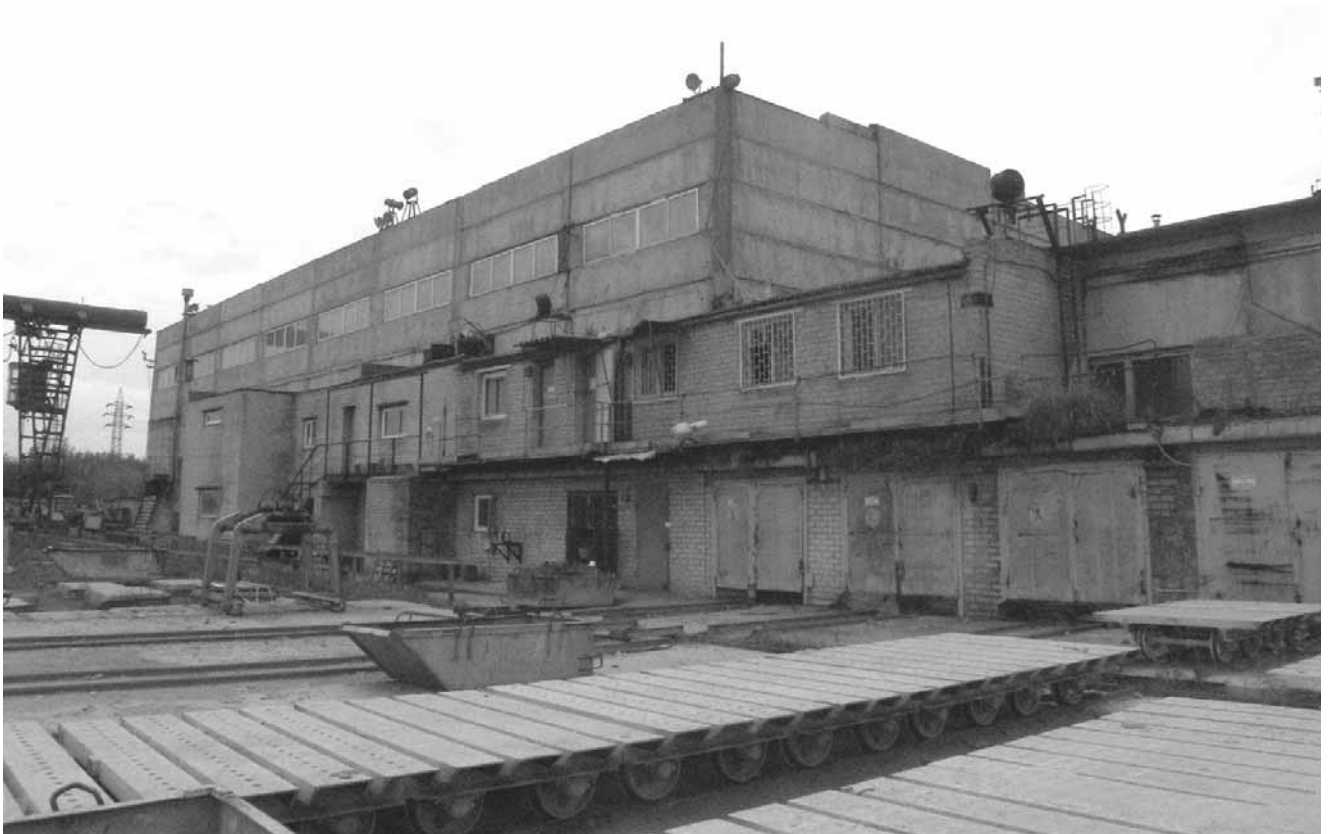
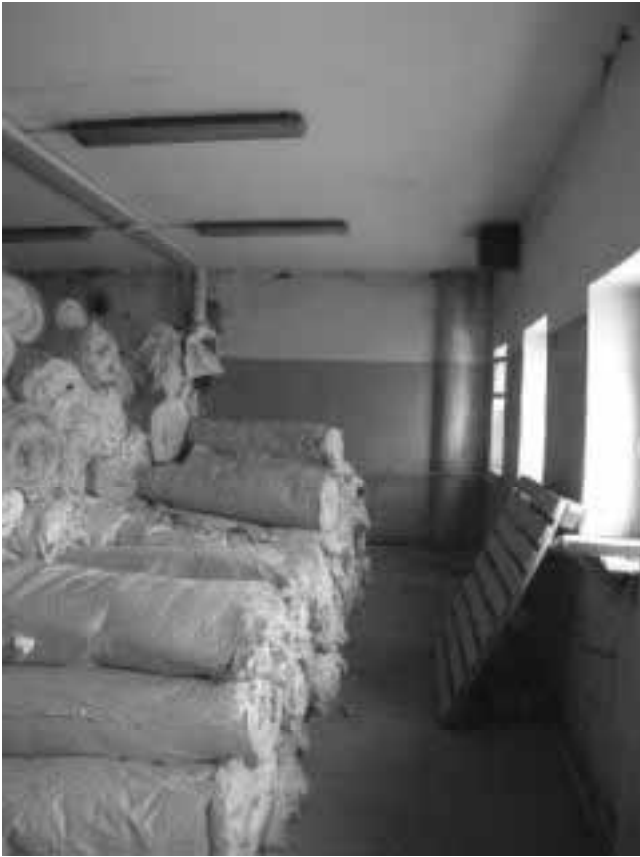
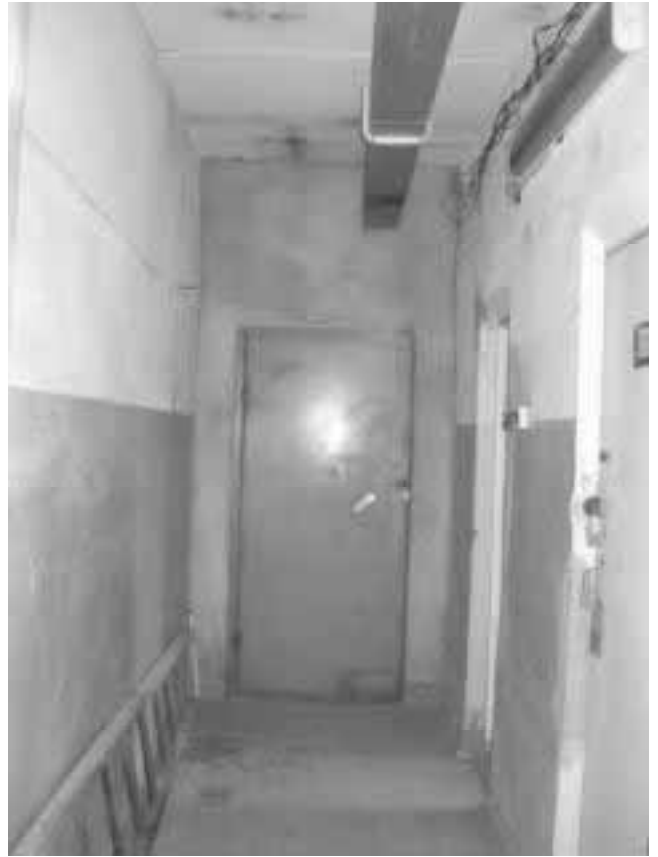
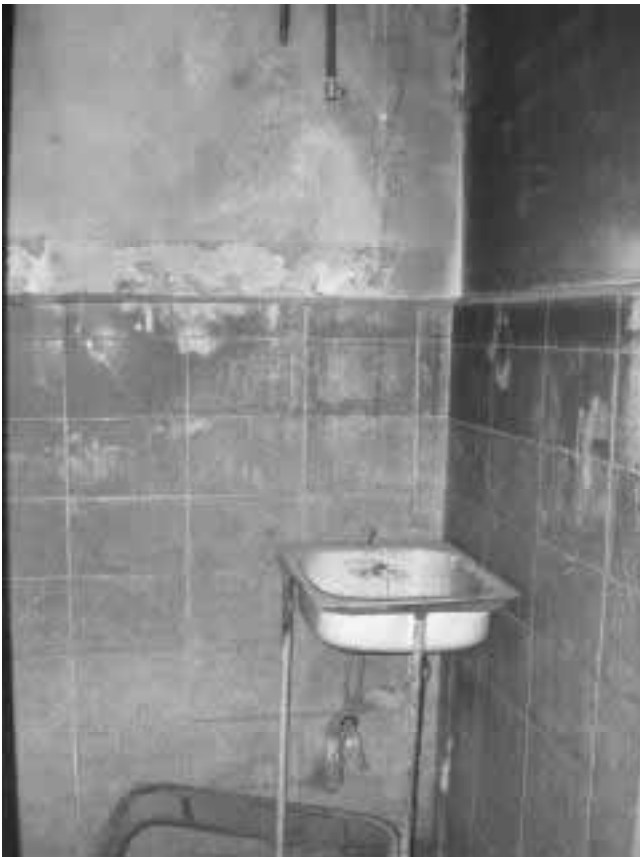
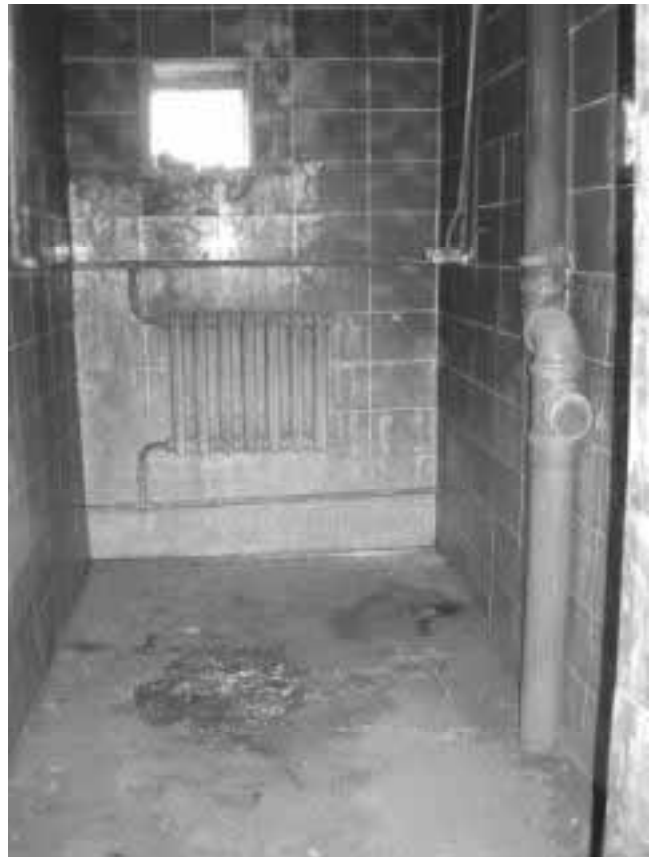
№	Наименование	код	кол-во	зав.№	Описание
II. Объекты недвижимости:					
47	Завод по производству силикатного кирпича	000000006	1		Нежилое производственное здание, общей площадью 3095 м2, находится в неудовлетворительном состоянии, имеются разрушения основных конструктивных элементов здания (стен, колон), которые угрожают целостности всей конструкции. Требуется капитальный ремонт всех бытовых (лаборатории, кабинет начальника, раздевалок, душевых, санузлов и т.д.). Имеются протечки в кровле, требуется полная замена кровельного покрытия. Все коммуникационные системы (водоснабжения, канализации отопления) требуют проведения капитального ремонта; паропровод требует замены дренажных вентиля и паровоздушных регистров. Здание отключено от системы центрального водоснабжения, по причине отсутствия договора с обслуживающей организацией.
48	КПП завода	000000019	1		Кирпичное отдельстоящее здание, площадью 11,9 кв.м. Подведено электроснабжение и отопление. Требуется проведение косметического ремонта.

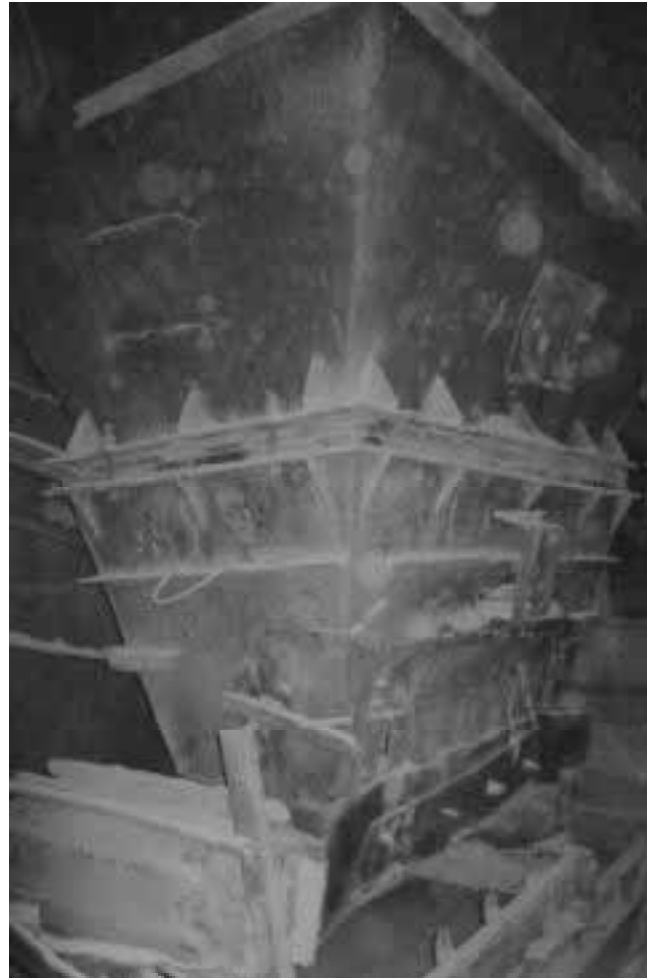
6 Бункер золы /зольное отд./ Инв.№ 376

№	Наименование	Инв. №	Кол-во	Описание
1	Автоклав АТ 12,2х17	000000081	1	Смонтирован, состояние не рабочее, получил повреждения в результате пожара, необходим капитальный ремонт и восстановление изоляционной обшивки и масляной гидросистемы
2	Автомат укладчик	000000082	1	Смонтирован, состояние рабочее, удовлетворительное
3	Автомат укладчик /для Японского прессы/	000000083	1	Смонтирован, состояние рабочее, удовлетворительное
4	Ангар ДШВ 30х12х6	000000003	1	Металлическое каркасное здание, обшивка – профилированный лист, пол - бетонный, не утеплено, разделено кирпичной перегородкой на две части с отдельными входами (воротами); подключено к энергоснабжению и водоснабжению, система отопления разморожена и нуждается в замене. Одна часть используется как гараж, другая – мастерская. Состояние здания удовлетворительное
5	Бункер № 3	000000088	1	Смонтирован, состояние рабочее, удовлетворительное
6	Бункер золы /зольное отд./	000000376	1	Смонтирован, состояние не рабочее, требуется замена нижнего яруса.

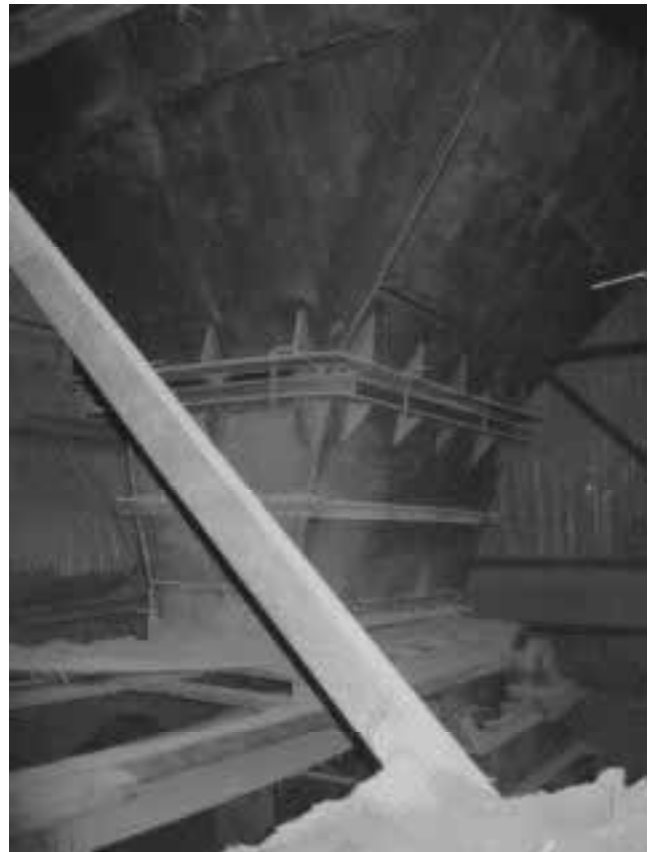
7 Бункер золы /зольное отд./ Инв.№ 273

7	Бункер золы /зольное отд./	000000273	1	Смонтирован, состояние не рабочее, требуется замена нижнего яруса.
8	Бункер песка (зольное отделение)	000000377	1	Смонтирован, состояние рабочее, удовлетворительное
9	Бункер питателя с площадкой /для Японского прессы с грохотком/	000000274	1	Смонтирован, состояние рабочее, удовлетворительное
10	Бункер смеси под смеситель (Германия)	000000378	1	Смонтирован, состояние рабочее, удовлетворительное. Состоит из двух бункеров – под золу и под известь.
11	Вагончик строительный 2003г.	000000024	1	Металлическая сварная конструкция, размером 6х3 м, внутри утеплена листами пенопласта, использовалась как бытовка; коммуникации не подведены, нуждается в капитальном ремонте.
12	Верхний пуансон ДО 542Н	000000237	1	Смонтирован, состояние рабочее, удовлетворительное
13	Виброгрохот б.	000000276	1	Смонтирован, состояние рабочее, удовлетворительное
14	Виброгрохот к 3 прессу	000000275	1	Смонтирован, состояние рабочее, нуждается в капитальном ремонте

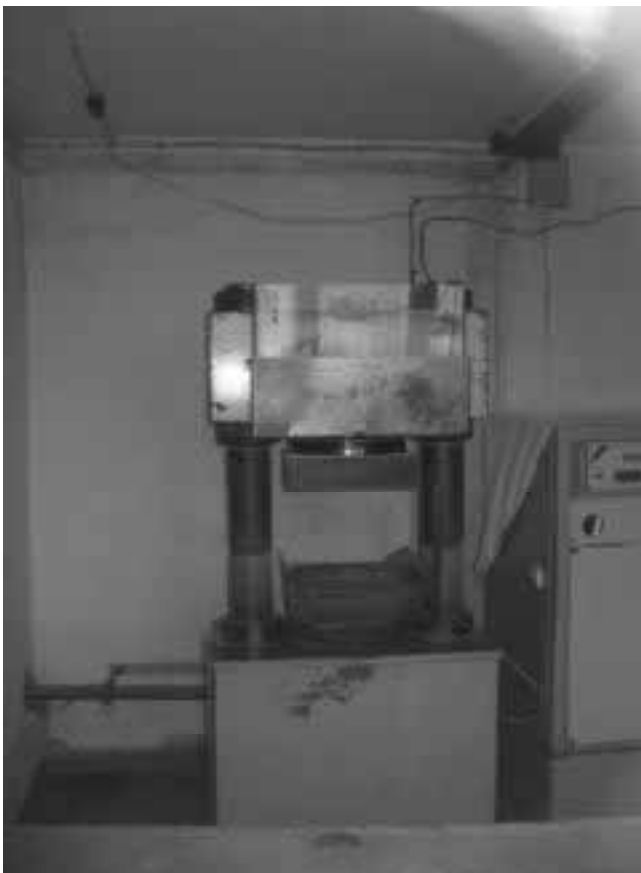
40 Пресс гидравлический для испытания ИП-1000 Инв.№ 48

40	Пресс гидравлический для испытания ИП-1000	000000048	1	Для осмотра не доступен, находится в помещении лаборатории, которая опломбирована. Состояние рабочее, требуется произвести госповерку.
41	Пресс гидравлический ДО 542 Н	000000383	1	Смонтирован, состояние неудовлетворительное, требуется проведения капитального ремонта.
42	Пресс-форма ДО 542Н	000000247	1	Смонтирована, состояние неудовлетворительное, требуется проведения капитального ремонта
43	Производственная площадка № 1 АБК	000000363	1	Бетонная площадка на территории завода между проходной и зданиями АБК и производственно-бытовым корпусом, на 25 % площади площадки имеются повреждения бетонного покрытия, требующие полного восстановления
44	Производственная площадка № 2 склад погрузки	000000364	1	Находится с северной стороны производственно-бытового корпуса, по ней передвигается козловой кран. Имеет грунтовое покрытие, используется для складирования продукции.

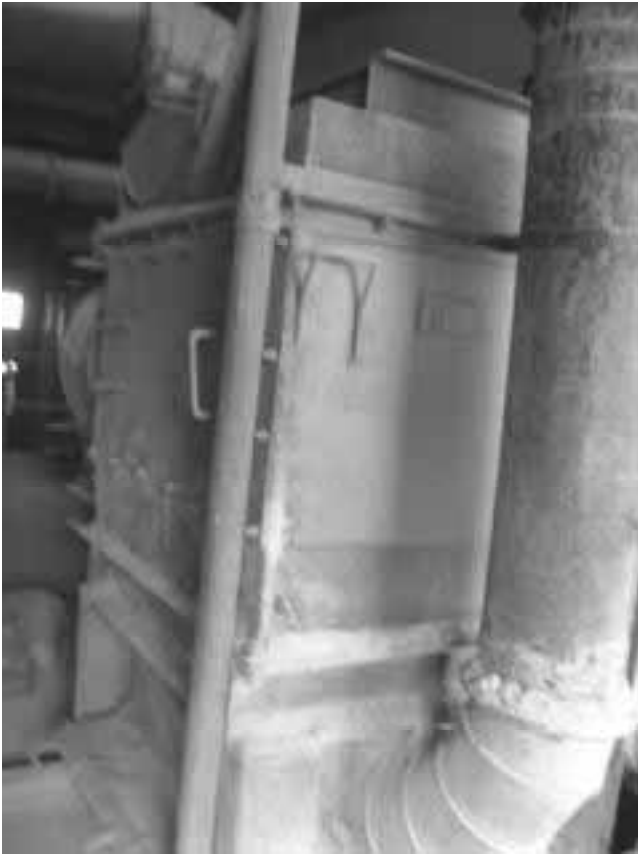
52 Система аспирации производ.корпуса Инв.№ 68

45	Производственная площадка № 3	000000365	1	Находится с северной стороны производственно-бытового корпуса. Имеет бетонное покрытие, используется для складирования продукции и стоянки автотранспорта.
46	Пульпопровод карт намыва золы	000000366	0	Разобран, наземная часть трубопроводов отсутствует, оставшиеся части имеют подземную прокладку. Объект идентифицировать невозможно
47	Пути козлового крана	000000382	1	Старогодные рельсы (без шпал) крепятся к бетонному основанию
48	Рельсовый путь	000000371	1	Рельсовый путь мостового грейферного крана
49	Силос реактор	000000250	1	Смонтированы, состояние не рабочее, необходим капитальный ремонт, полная замена нижних частей бункеров и шибберных задвижек.
50	Силос реактор с 17-1.01 №2	000000251	1	
51	Силос реактор С 17-1.01 №3	000000252	1	
52	Система аспирации производ.корпуса	000000068	1	Смонтирована частично, находится в нерабочем состоянии, требуется капитальный ремонт.

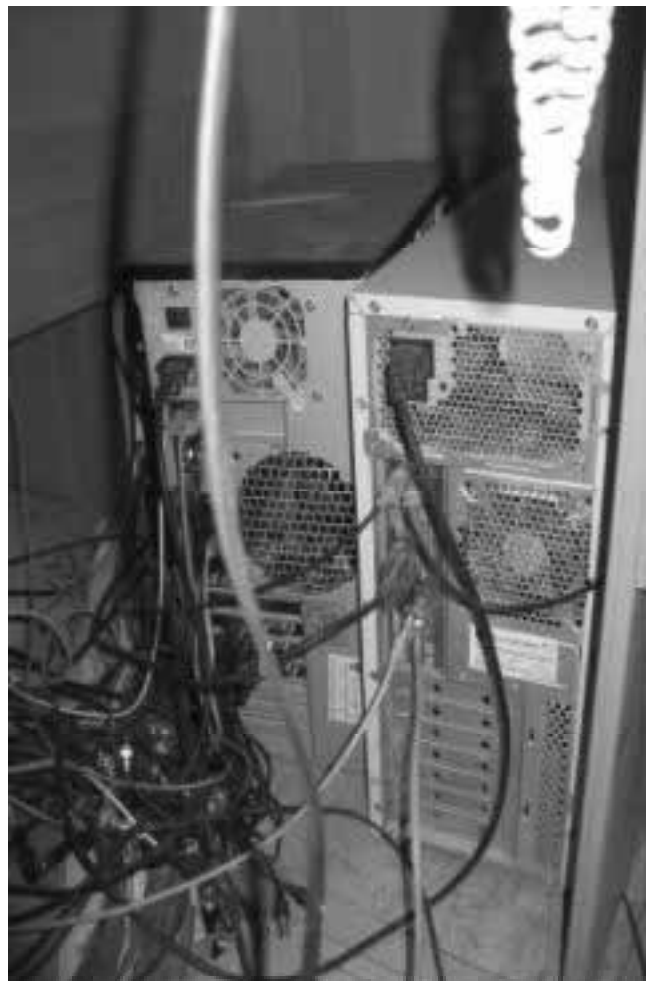
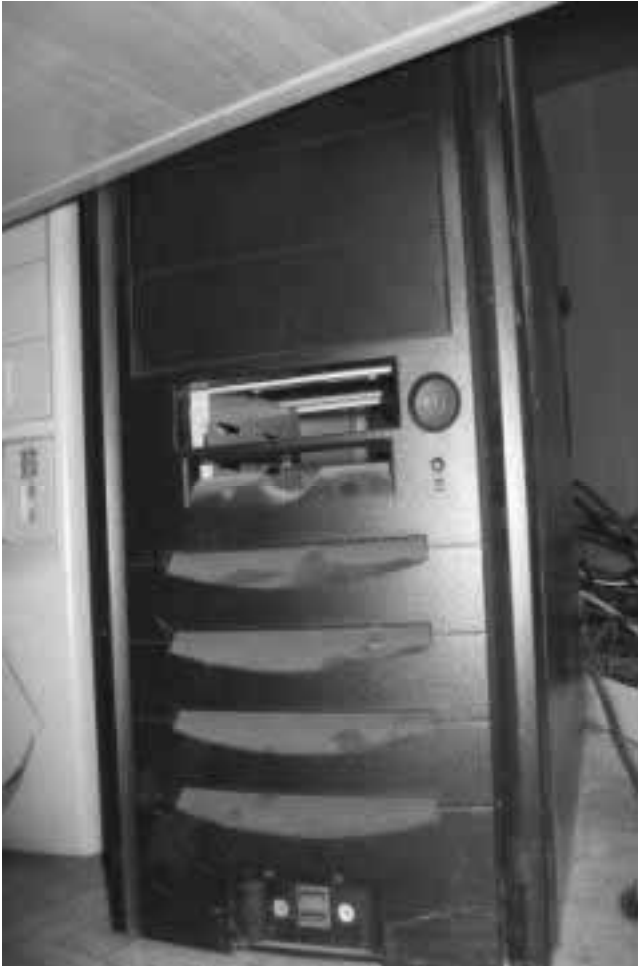
53 Система видеонаблюдения 2008 г. Инв.№ 330

53	Система видеонаблюдения 2008 г.	000000330	1	Смонтирована, состояние рабочее. В состав входят: 7 видеокамер, системный блок, монитор, соединительные кабели
54	Система раздачи смазки, стационар арт.18419051/в т.ч тележка д/бочек, прижимной диск, фильтр-редуктор/	000000375	1	Смонтирована, находится в рабочем состоянии, состояние удовлетворительное

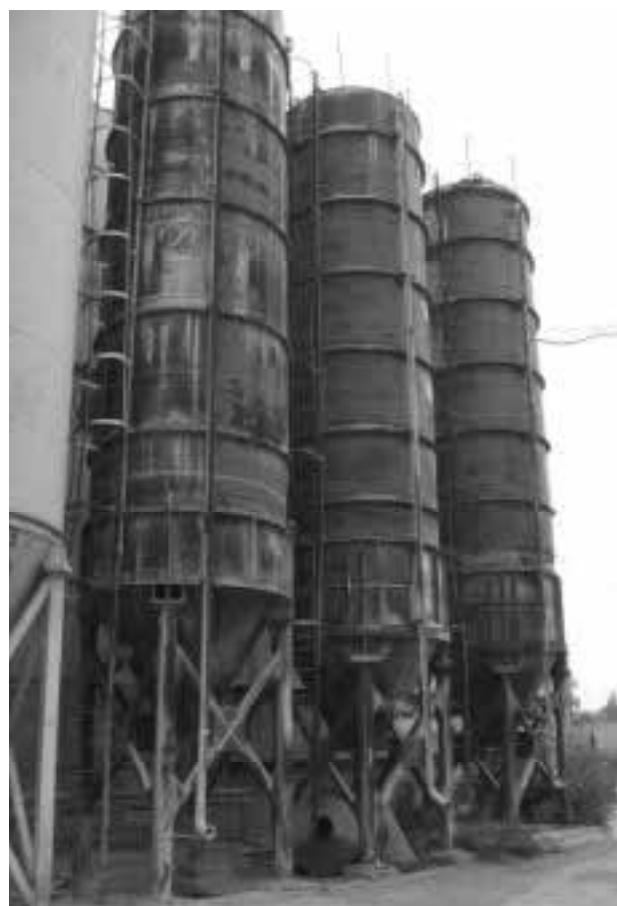
55 Склад извести (бункер) №6 Инв.№ 30

№	Наименование	Инв. №	Кол-во	Описание
55	Склад извести (бункер) №6	000000030	1	Установлены, но до конца не смонтированы (нет нижней части - колоколов), состояние не рабочее, стоят на улице 3 года, имеются повреждения в виде ржавчины.
56	Склад извести (бункер) №7	000000031	1	
57	Склад извести (бункер) №8	000000032	1	
58	Склад металла	000000036	1	Металлическая конструкция, состоящая из каркаса и сетки «рабица», кровельное покрытие – листы профнастила; пол – грунтовый, коммуникации не подведены.
59	Склад под упаковку	000000037	1	Представляет собой встроенное помещение, размером 3x1,5 м, находится на первом этаже «нежилого здания завод по производству силикатного кирпича (производственно-бытовой корпус)». Помещение имеет отдельный вход, внутренняя отделка - штукатурка, окраска; в настоящий момент используется как склад.
60	Смыкатель на 32 кирпича	000000254	1	Смонтирован, состояние рабочее, удовлетворительное, требуется текущий ремонт

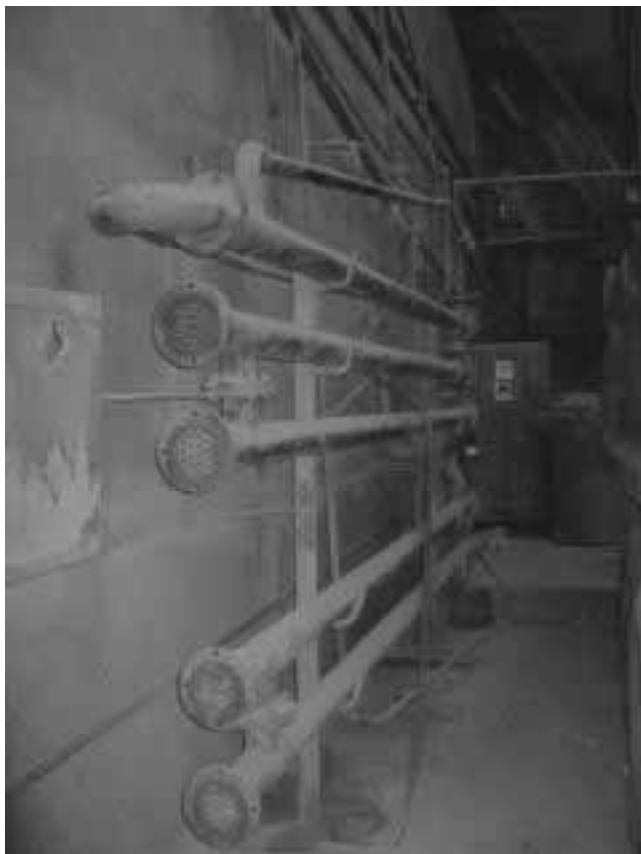
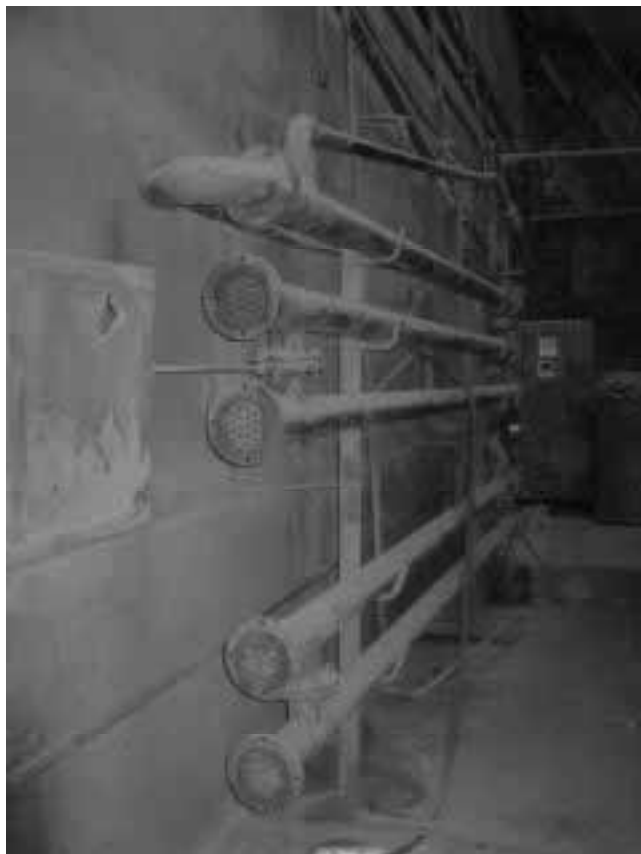
63 Теплообменник АВ32-09/132G-071-01 Инв.№ 269

61	Смыкатель с линейным приводом захватов	000000255	1	Смонтирован, состояние рабочее, удовлетворительное, требуется текущий ремонт
62	Станок токарный 1М63	000000374	1	Состояние рабочее, удовлетворительное
63	Теплообменник АВ32-09/132G-071-01	000000269	1	Смонтирован, состояние не рабочее, разморожен, трубы лопнули, требует полной замены, подлежит утилизации.
64	Транспортер 3/4 - 6,0 м.	000000301	1	Смонтирован, состояние не рабочее, разуконплектован, требует полной замены, подлежит утилизации.
65	Тягач седельный КАМАЗ 54115-15 VIN ХТС54115R62277410	000000341	1	Состояние рабочее, не эксплуатируется более года, требует проведения текущего ремонта, показания спидометра - 392798
66	Узел учета тепла	000000053	1	Смонтирован, состояние рабочее, удовлетворительное
67	Утепленный вагончик 5x3	000000027	1	Выполнен из сэндвич-панелей, требует восстановления остекления и внутренней отделки, коммуникации не подведены.

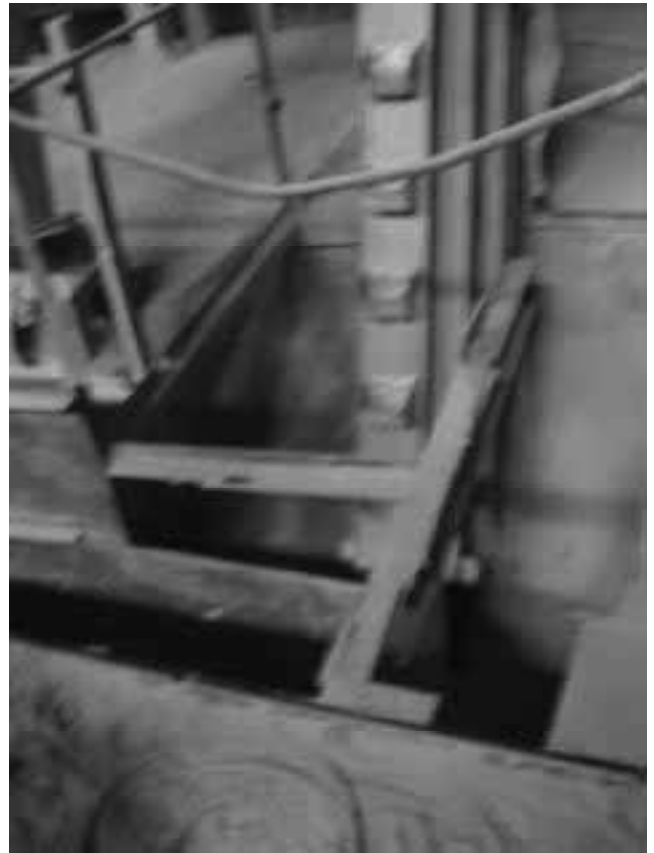
74 Элеватор ковшовый С 17-1.09.025 № 6 Инв.№ 305

74	Элеватор ковшовый С 17-1.09.025 № 6	000000305	1	Смонтирован, состояние неудовлетворительное, требует капитального ремонта
75	Эстакада	000000370	1	Металлоконструкции (площадки, лестницы) в зольном отделении производственного корпуса, вокруг бункеров. Состояние удовлетворительное.
