**А К Т**  
**ТЕХНИЧЕСКОГО СОСТОЯНИЯ ОБЪЕКТА**  
**КУЛЬТУРНОГО НАСЛЕДИЯ**  
(здания, строения, сооружения)

№ ДЖИ-16-44-2425/8

**Объект культурного наследия федерального значения "Усадьба "Виноградово",  
2-я пол. XVIII в. - нач. XX в.: - <Восточный флигель, 1912 г., арх. И.В.Жолтовский>",  
по адресу: г. Москва, Дмитровское ш., д. 165**

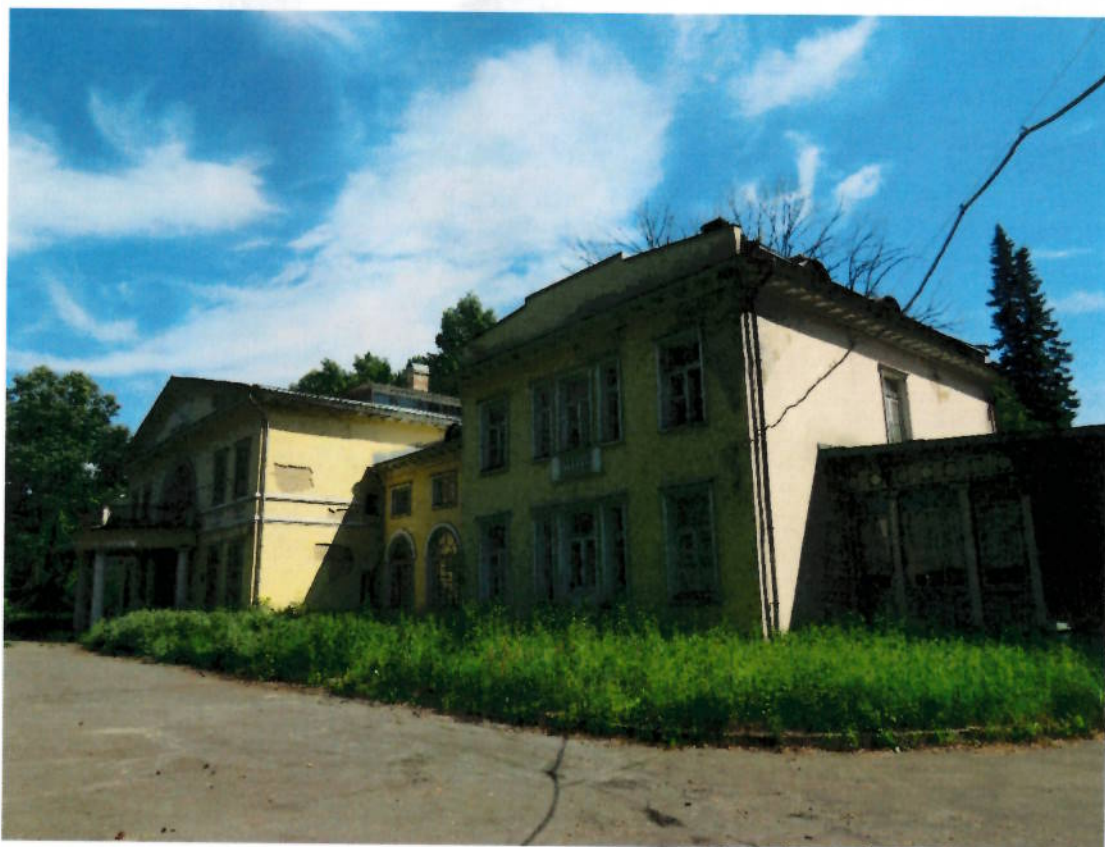
Фото № 1. Западный фасад.

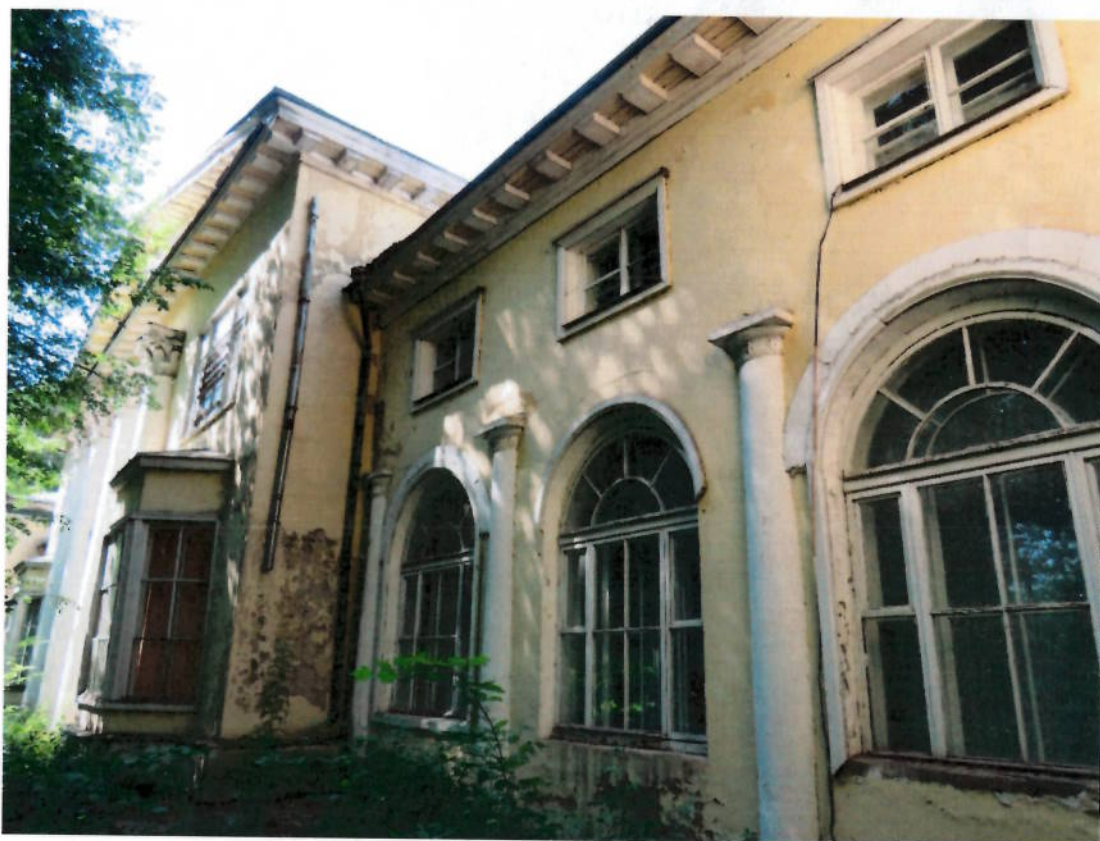
г) стены: **деревянные оштукатурены и окрашены. Имеются многочисленные намокания, биопоражения, отслоения штукатурного слоя, вертикальные и горизонтальные волосяные трещины. Требуется проведение работ по сохранению;**

Фото № 2. Фрагмент западного фасада. Осыпание штукатурного слоя.

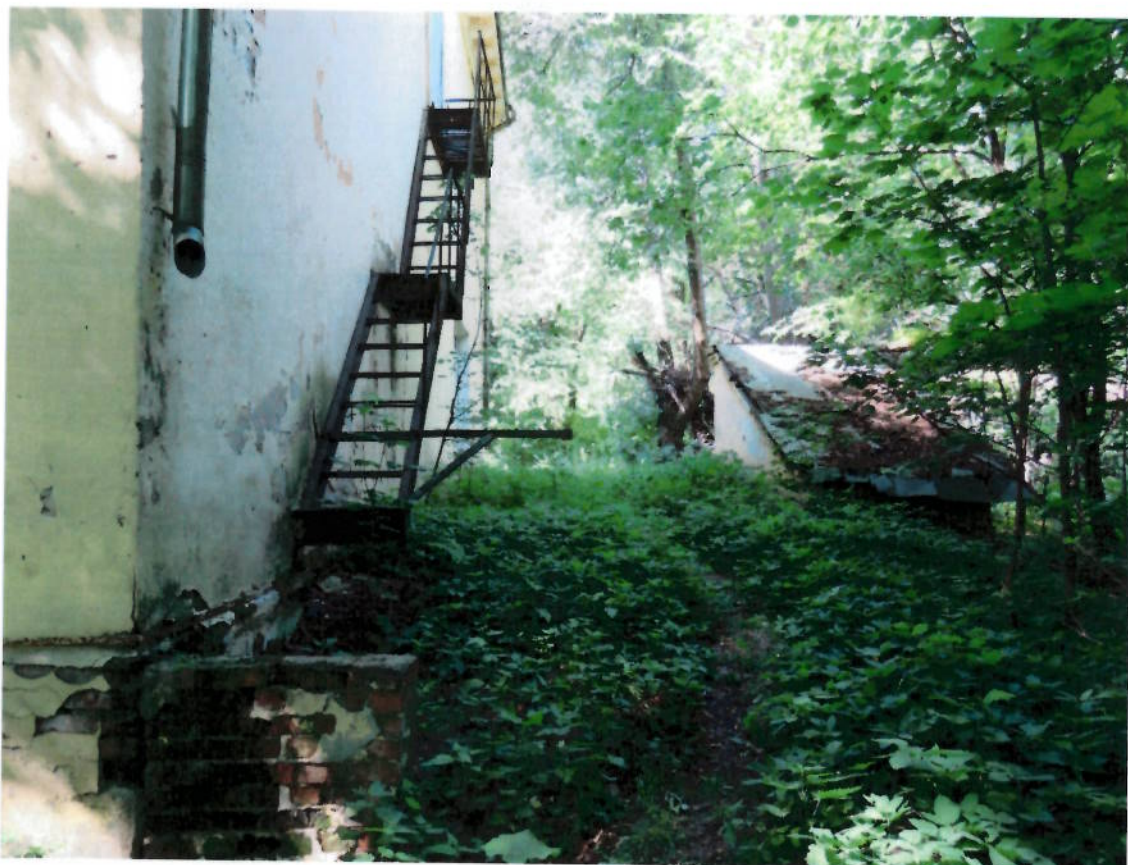
в) цоколи и отмостки около них: **цоколи кирпичные, оштукатурены. Имеются многочисленные отслоения, трещины и обрушения штукатурного слоя. Требуется проведение работ по сохранению. Отмостка – асфальтовая. Состояние неудовлетворительное;**

Фото № 3. Фрагмент северного фасада. Цоколь. Осыпание штукатурного слоя.

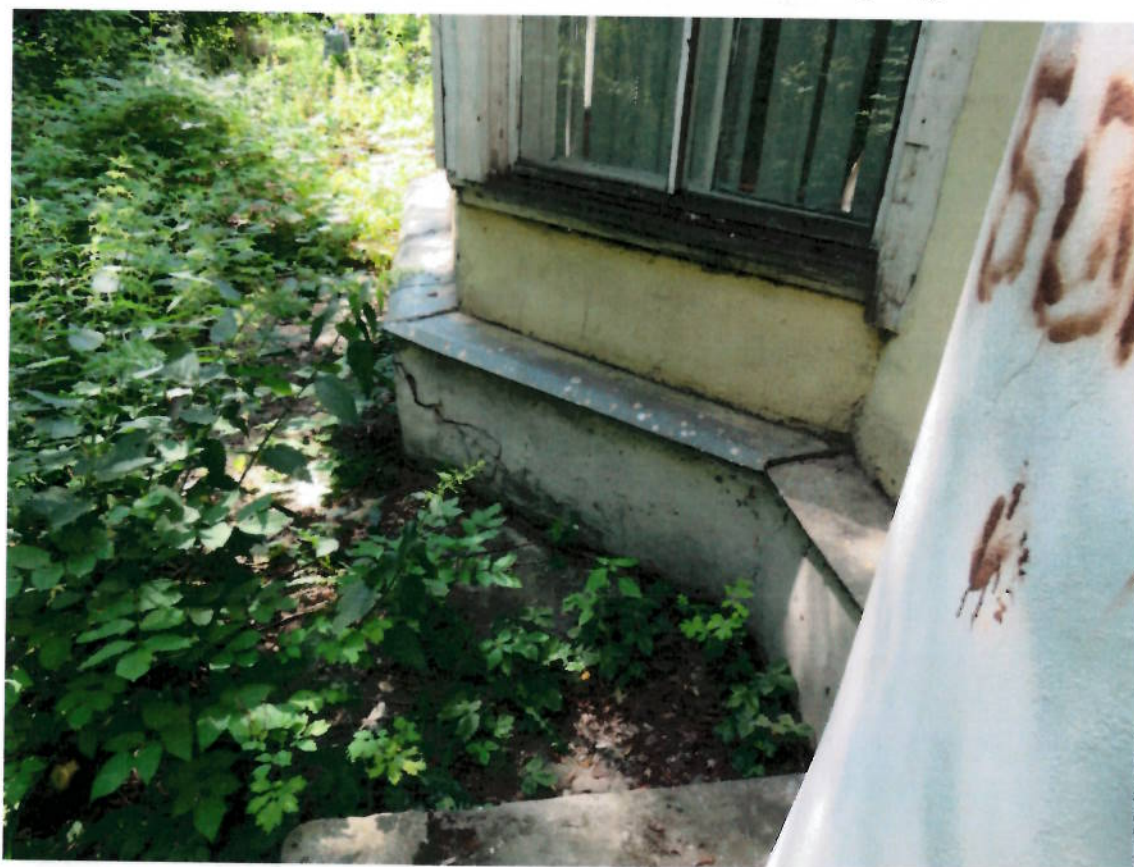
Фото № 4. Фрагмент северного фасада. Цоколь. Трещины.

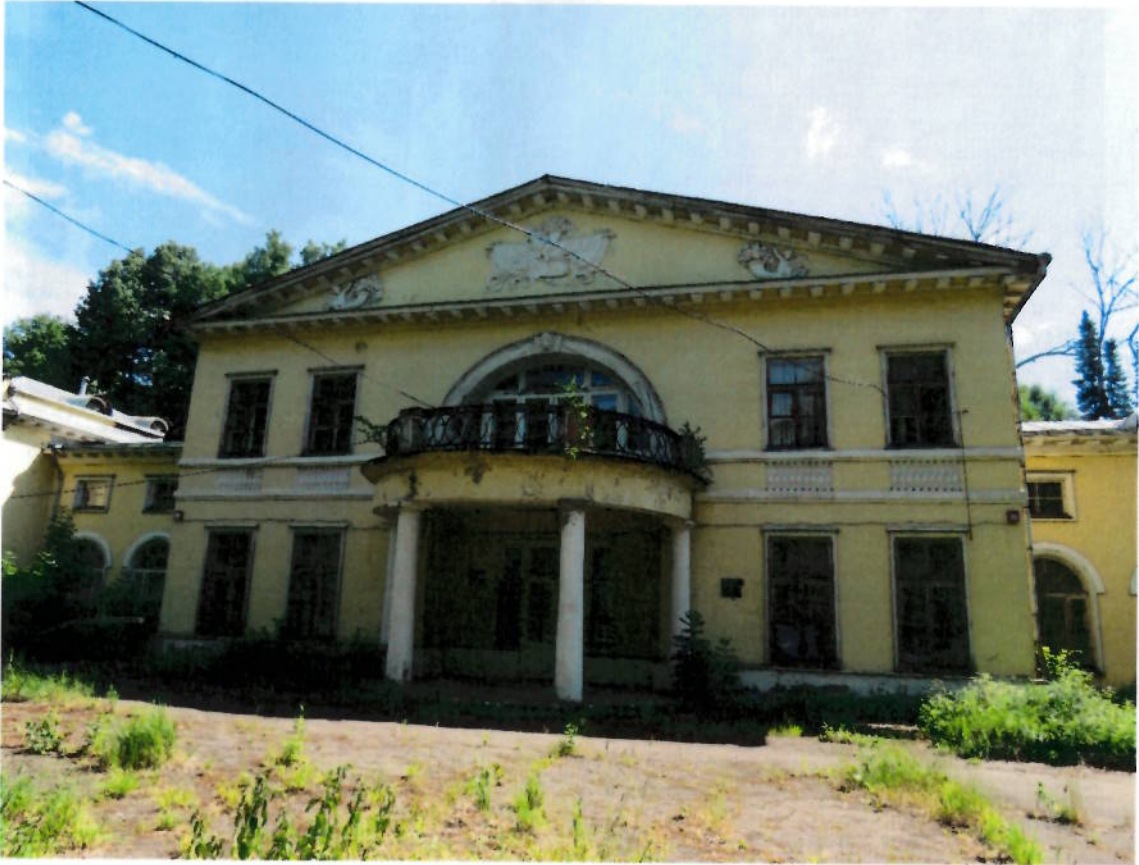
Фото № 5. Фрагмент западного фасада.

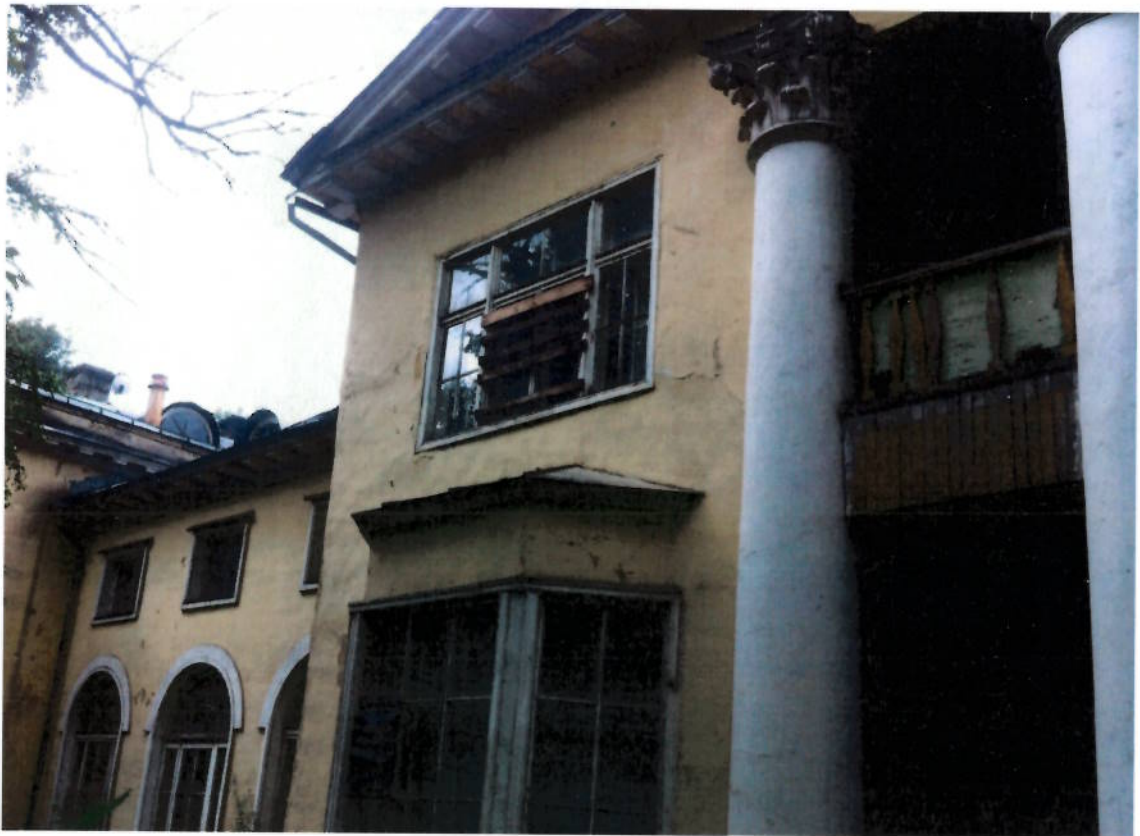
Фото № 6. Фрагмент восточного фасада. Отсутствие оконных заполнений.

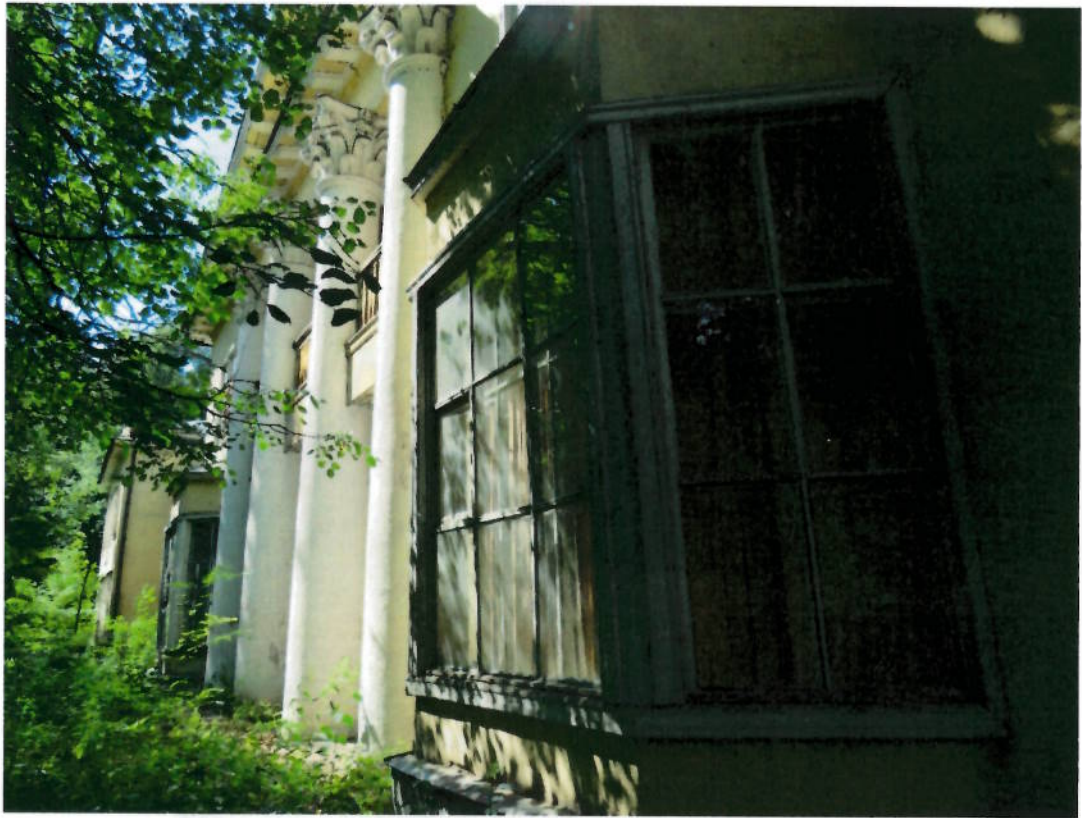
Фото № 7. Фрагмент восточного фасада. Эркер.

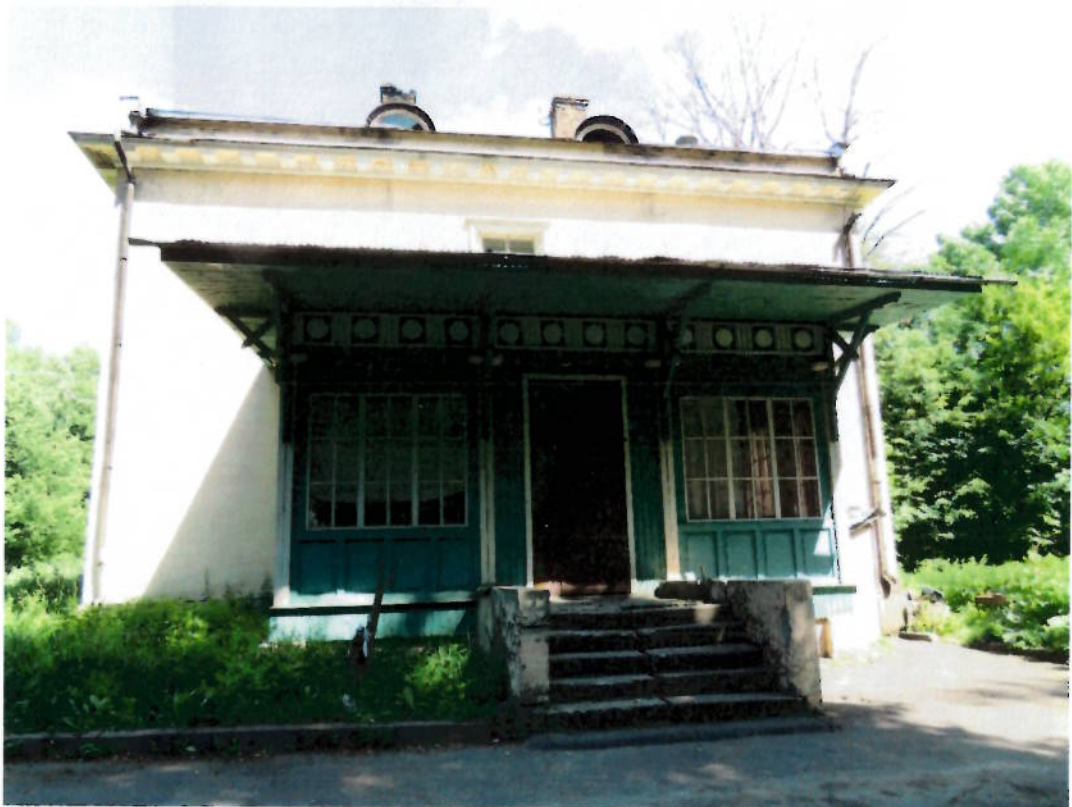
Фото № 8. Пристройка советского периода у южного фасада.

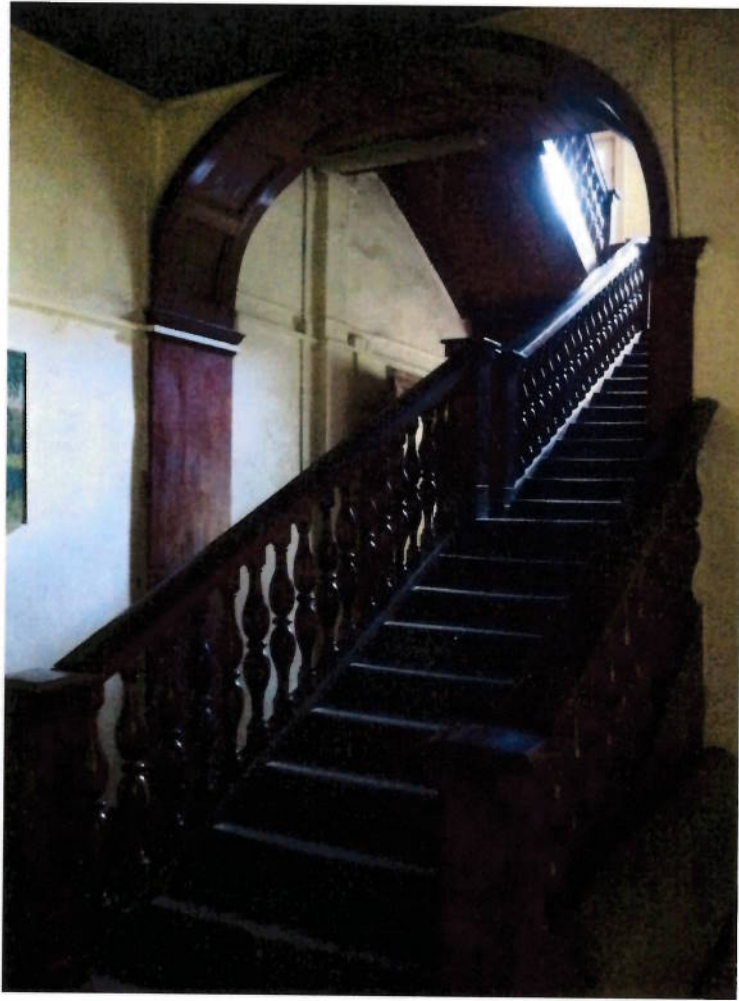
ж) лестницы: *лестница в вестибюле, ведущая на второй этаж, из темного дуба с массивными точеными балясинами в удовлетворительном состоянии, также две современные бетонные, в удовлетворительном состоянии;*

Фото № 9. Лестница в вестибюле из темного дуба.

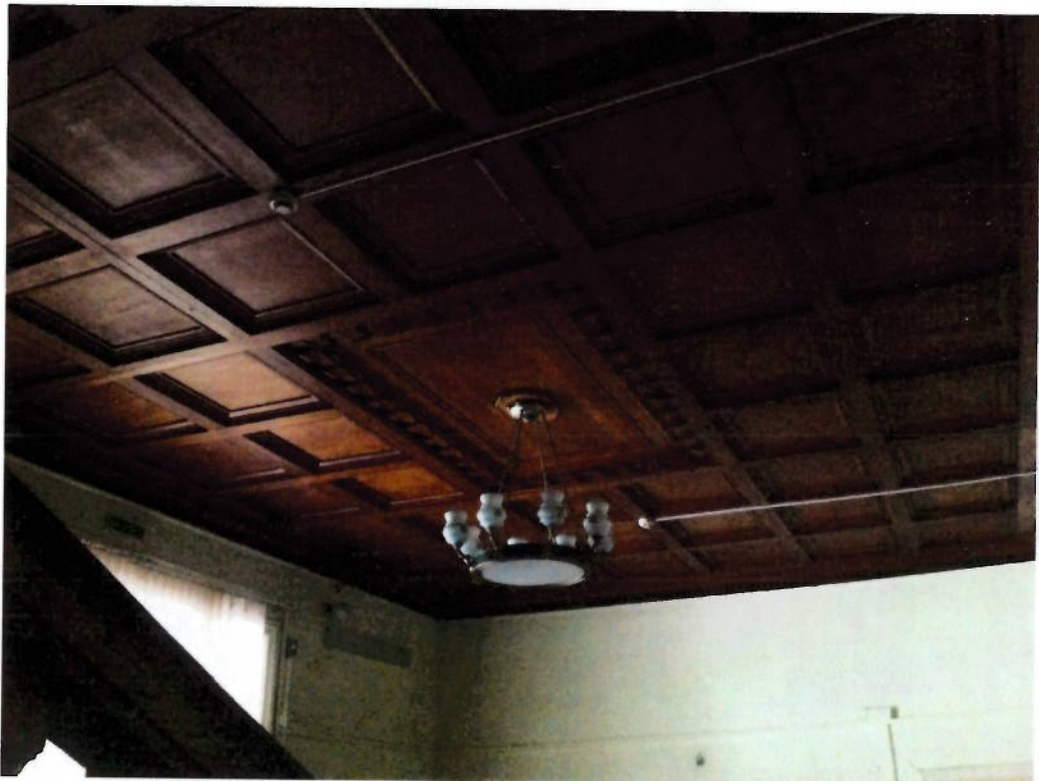
з) лепные, скульптурные и прочие декоративные украшения: *кессонированные дубовые потолки в вестибюле, лепной декор. В самом богато декорированном двусветном зале южной галереи отмечено наличие тянутого лепного декора и других лепных элементов.*

Фото № 10. Кессонированные дубовые потолки в вестибюле. Люстра середины XX в.

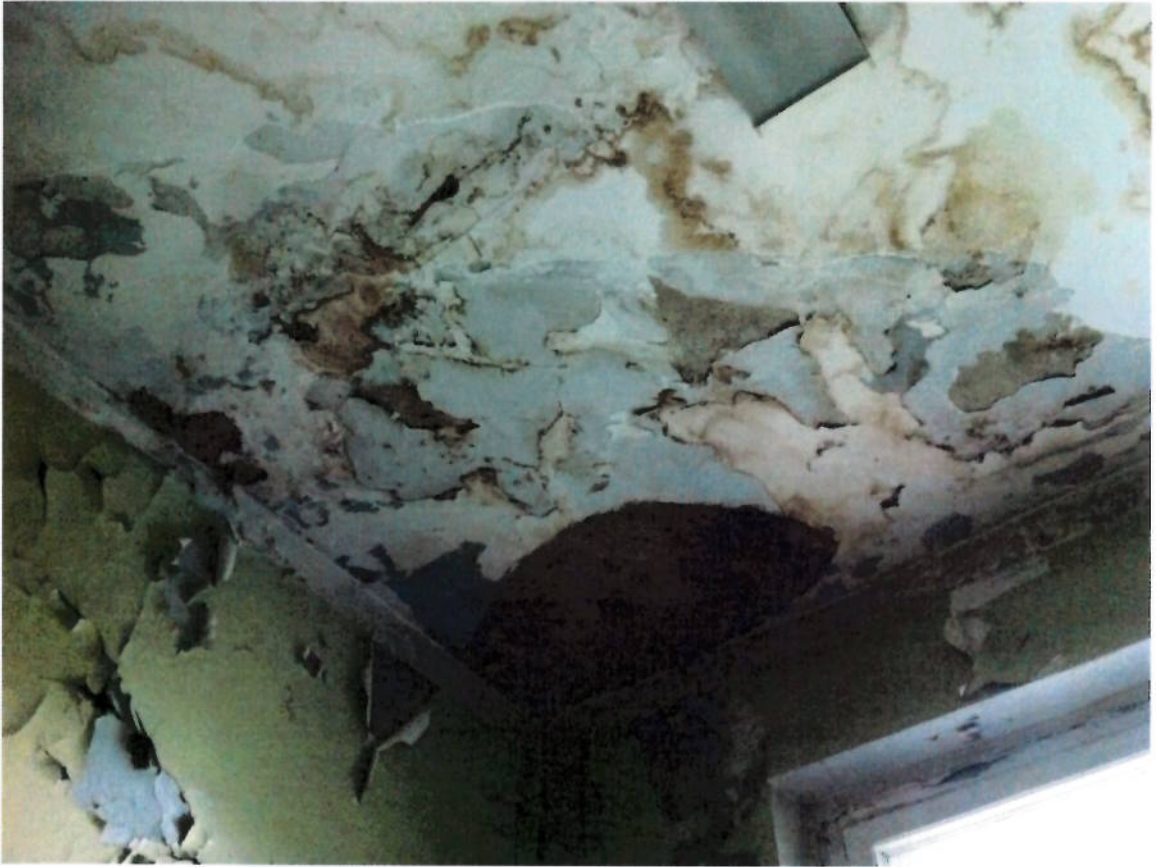
Фото № 11. Потолки второго этажа.

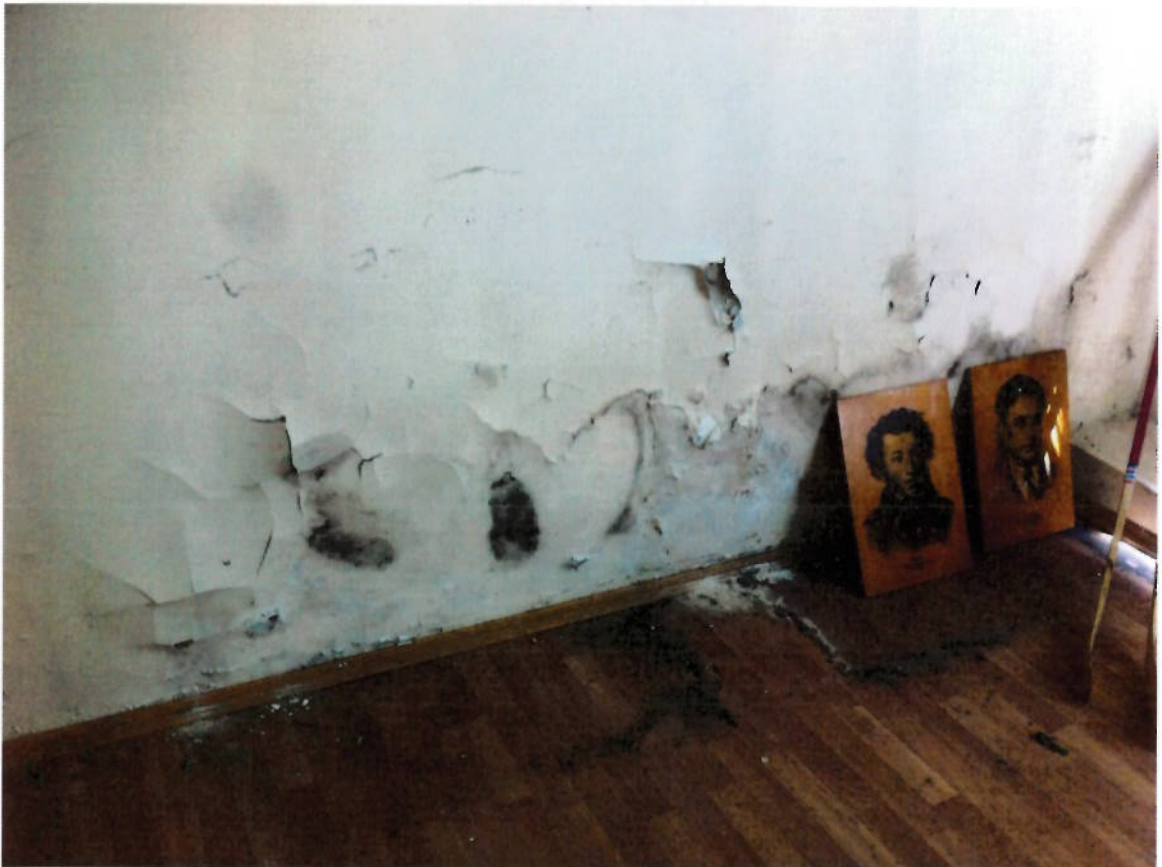
Фото № 12. Фрагмент интерьера второго этажа.

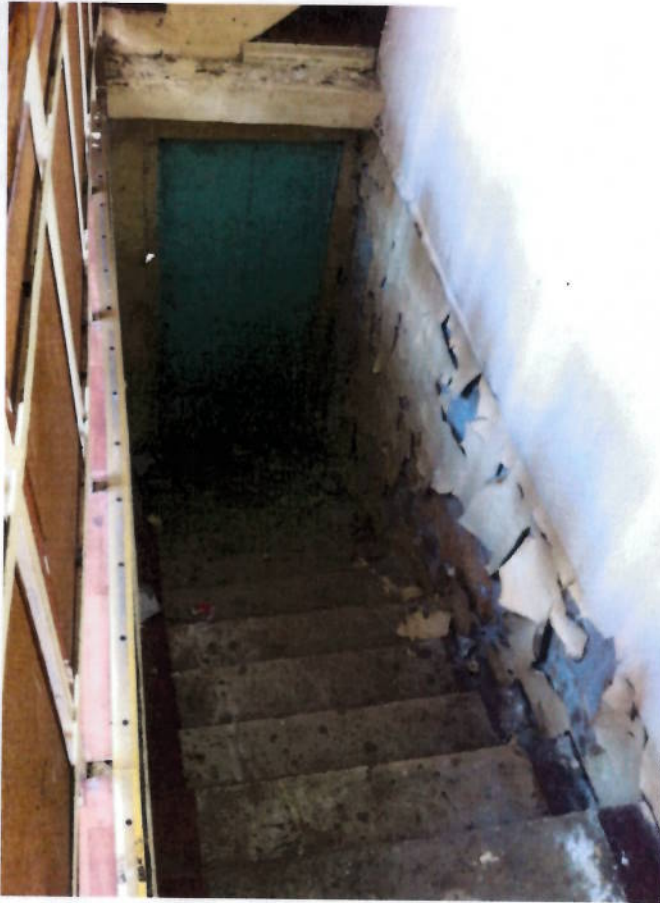
Фото № 13. Лестница в подвал.

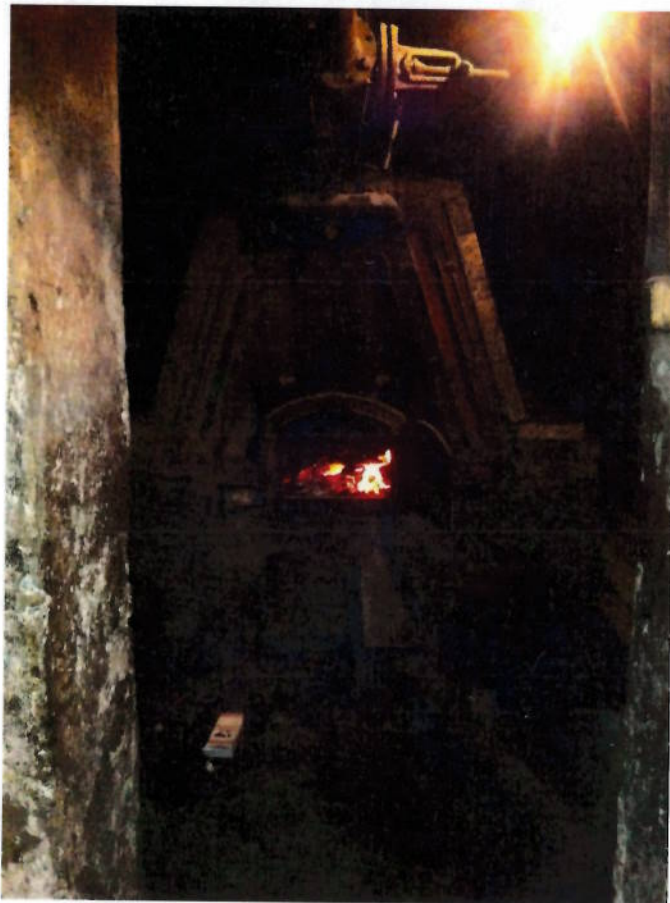
и) системы инженерного обеспечения (*отопление, водопровод и т.п.*): *в подвалах имеется печная угольная отопительная система, требуется проведение работ по сохранению; требуется инженерно-техническое обследование остальных инженерных систем;*

Фото № 14. Печная угольная отопительная система в подвале.

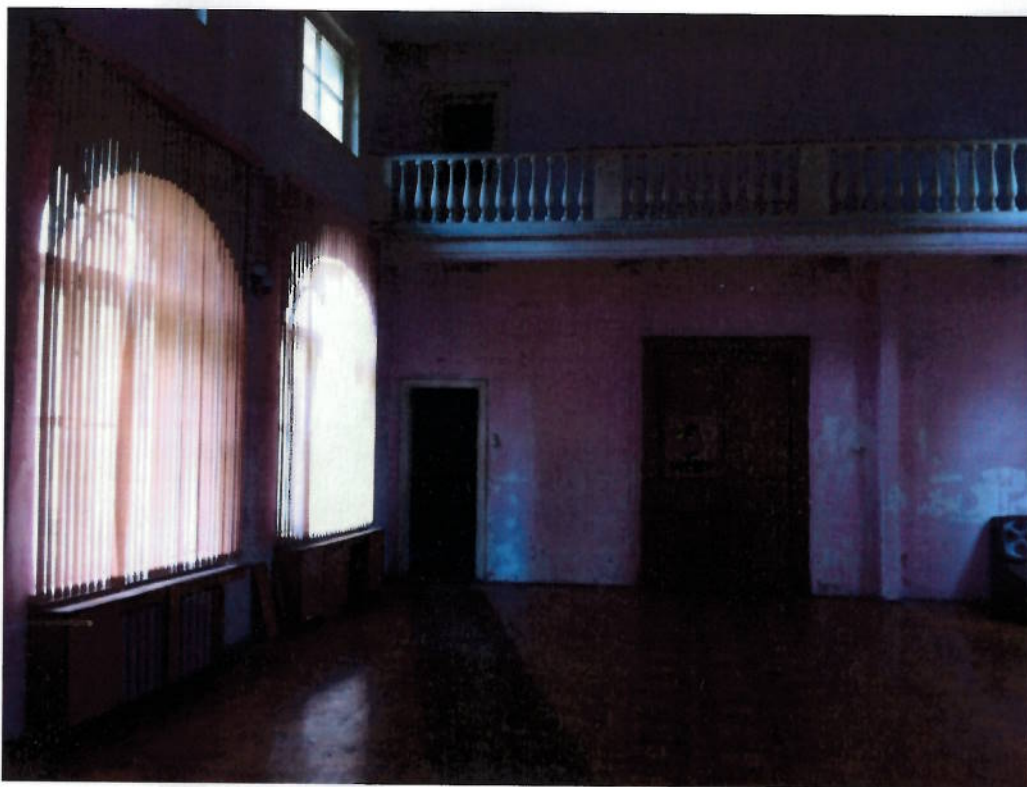
Фото № 15. Двусветный зал.

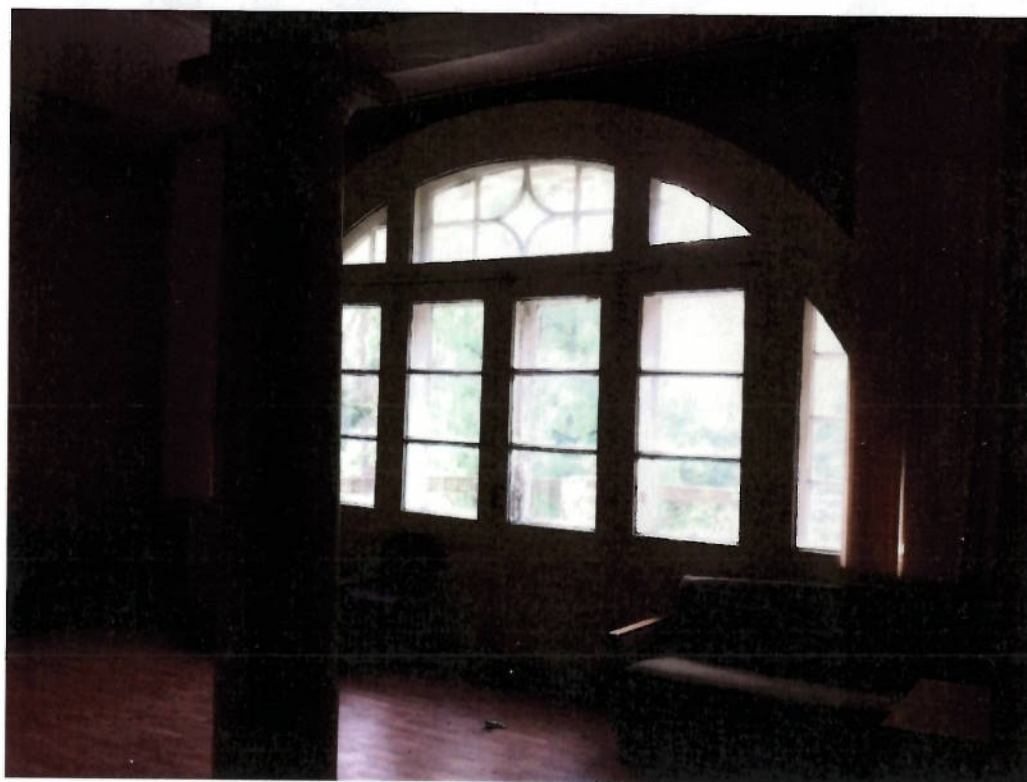
д) столбы, колонны: *две дорические колонны в центральной части зала второго этажа, в удовлетворительном состоянии;*

Фото № 16. Зал второго этажа с дорическими колоннами.

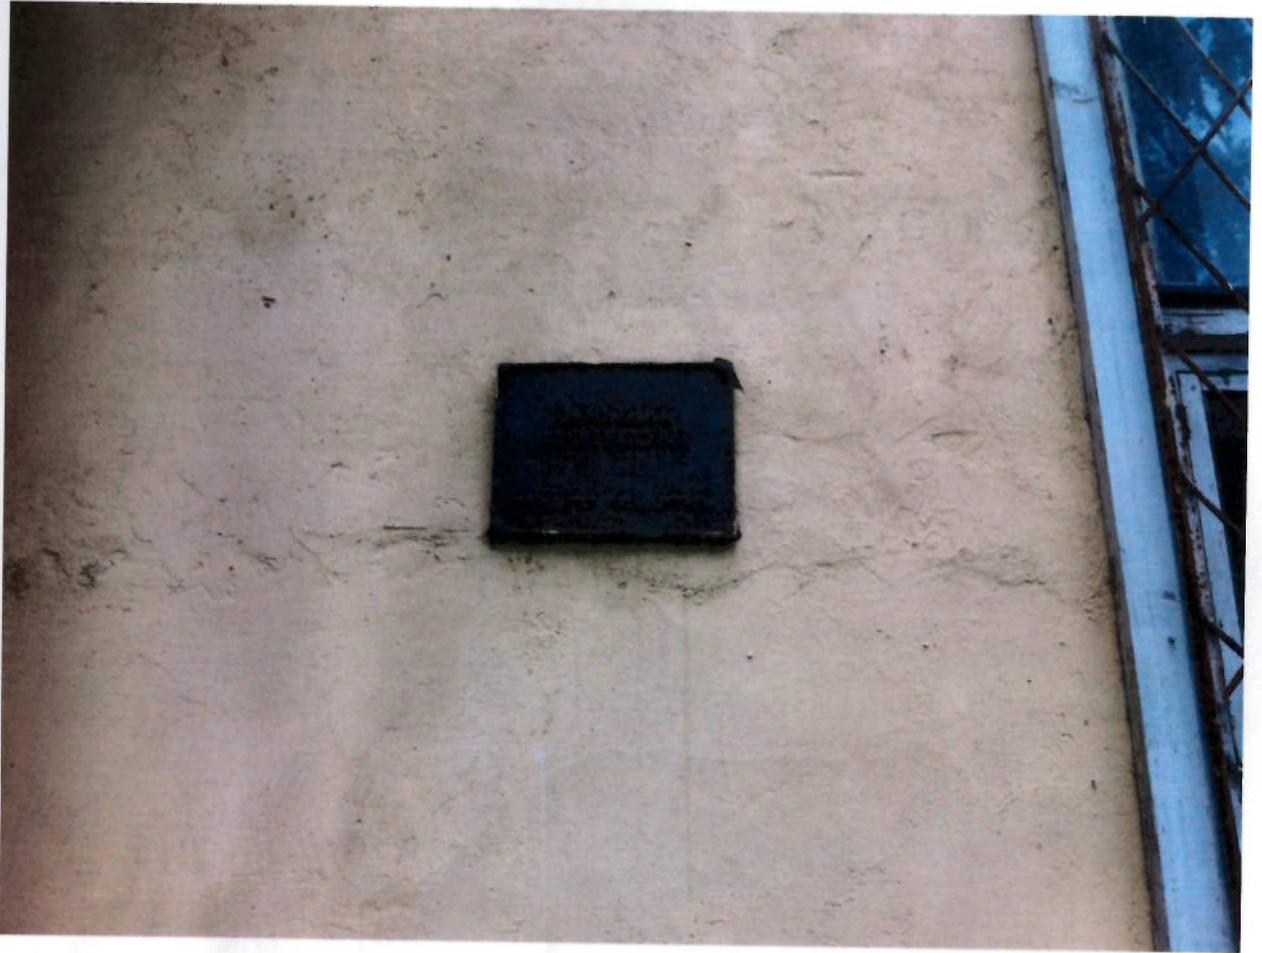
**Информационная надпись "памятник архитектуры" размещена на западном фасаде Объекта.**

Фото № 17. Информационная надпись.
