Приложение №2 к акту осмотра
транспортных средств, входящих в конкурсную массу
ИП Сивенковой Елены Витовасовны от 20.08.2020 г.
20.08.2020 г.

Внешний осмотр кузова Renault Logan 2011 года выпуска, VIN:
X7LLSRB2HBN395886, ГРЗ: H524KK37

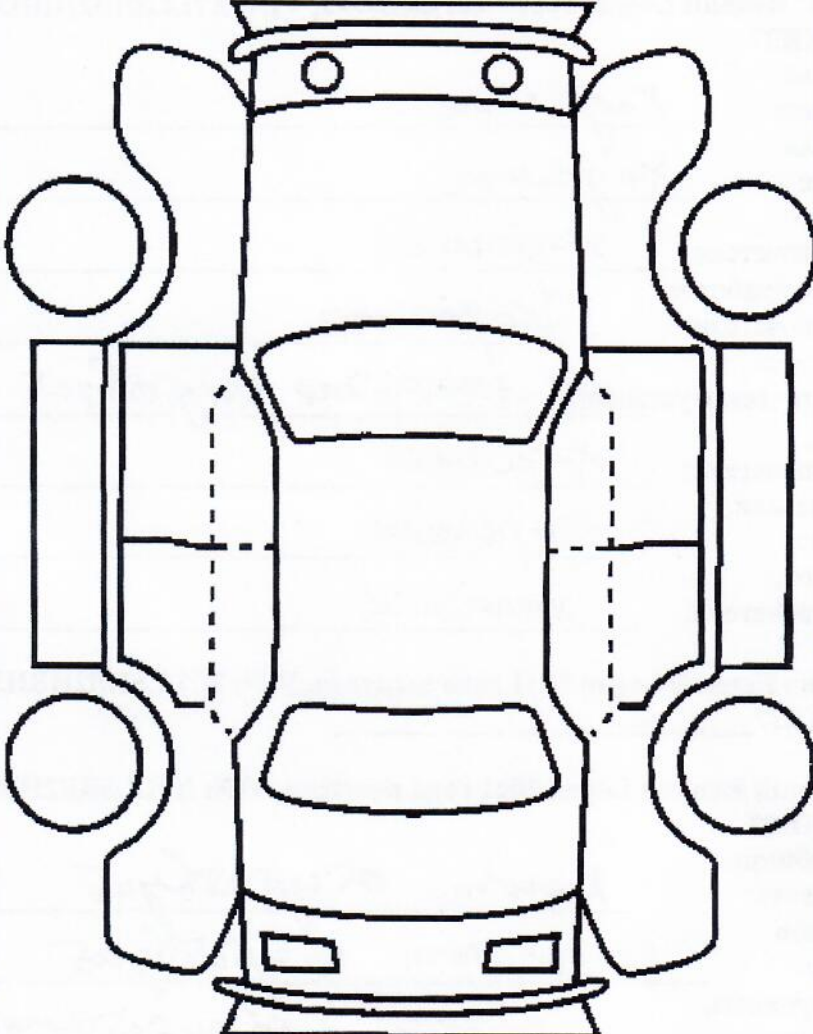
Бампер передний:	Хорошее			
Фара: ✓

Фара: ✓		
ПТФ: ✓			ПТФ:		
Отсутствуют			Отсутствуют		
Зеркало: ✓			Зеркало: ✓		
Колесо: ✓			Колесо: ✓		
Диски: ✓			Диски: ✓		
Колодки: ✓			Колодки: ✓		
Колесо: ✓			Колесо: ✓		
Диски: ✓			Диски: ✓		
Колодки: ✓			Колодки: ✓		
Фонарь: ✓			Фонарь: ✓		
			Бампер задний	Хорошее

Состояние
 ЛКП: хорошее вмятин на крыше, не Галахтенко
 Пластиковые
 детали: хорошее
 Двигатель, навесное
 оборудование: визуально хорошее
