## ВЕДОМОСТЬ ДЕФЕКТОВ №1

составлена 25.03.2024 при осмотре Сепаратора СРФ 8-100 в г. Новокузнецк

Сепаратор СРФ 8-100 (фото 1), 2021 года выпуска, б/у, зав. № 222, изготовитель ООО Техносорт г. Екатеринбург.

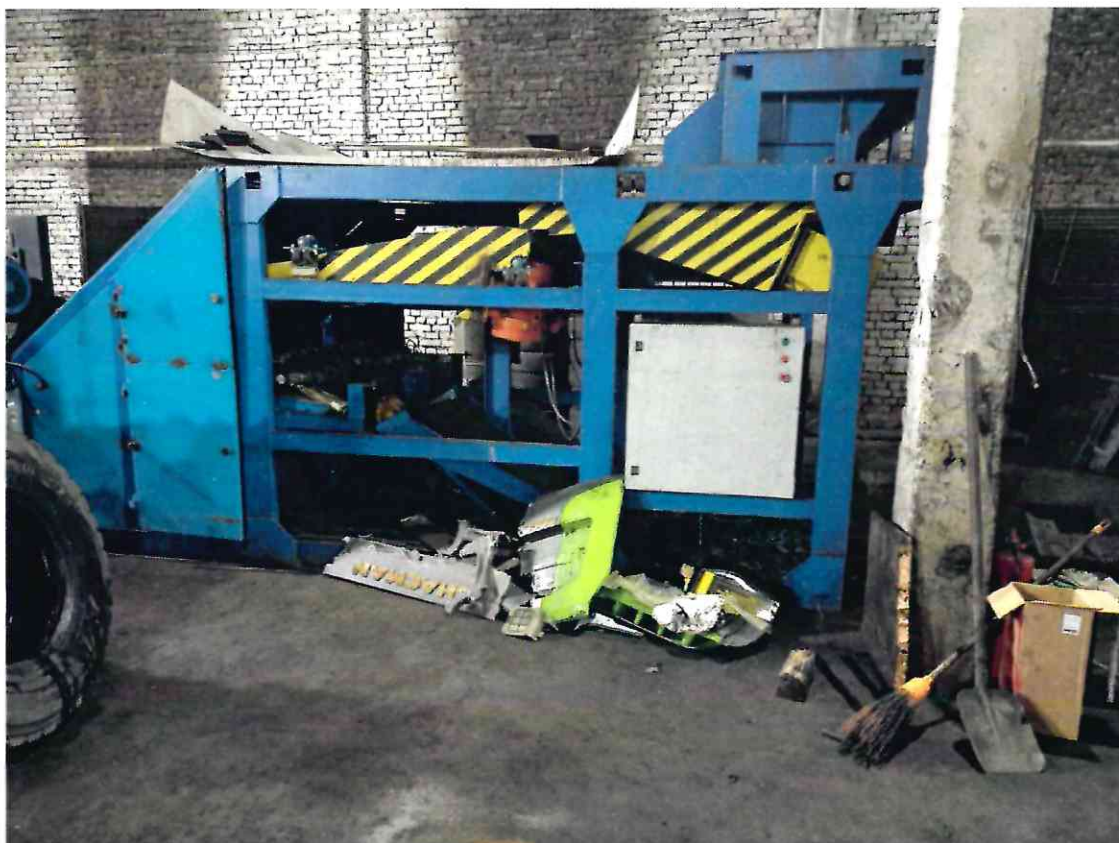
Фото 1.Общий вид Сепаратора СРФ 8-100.

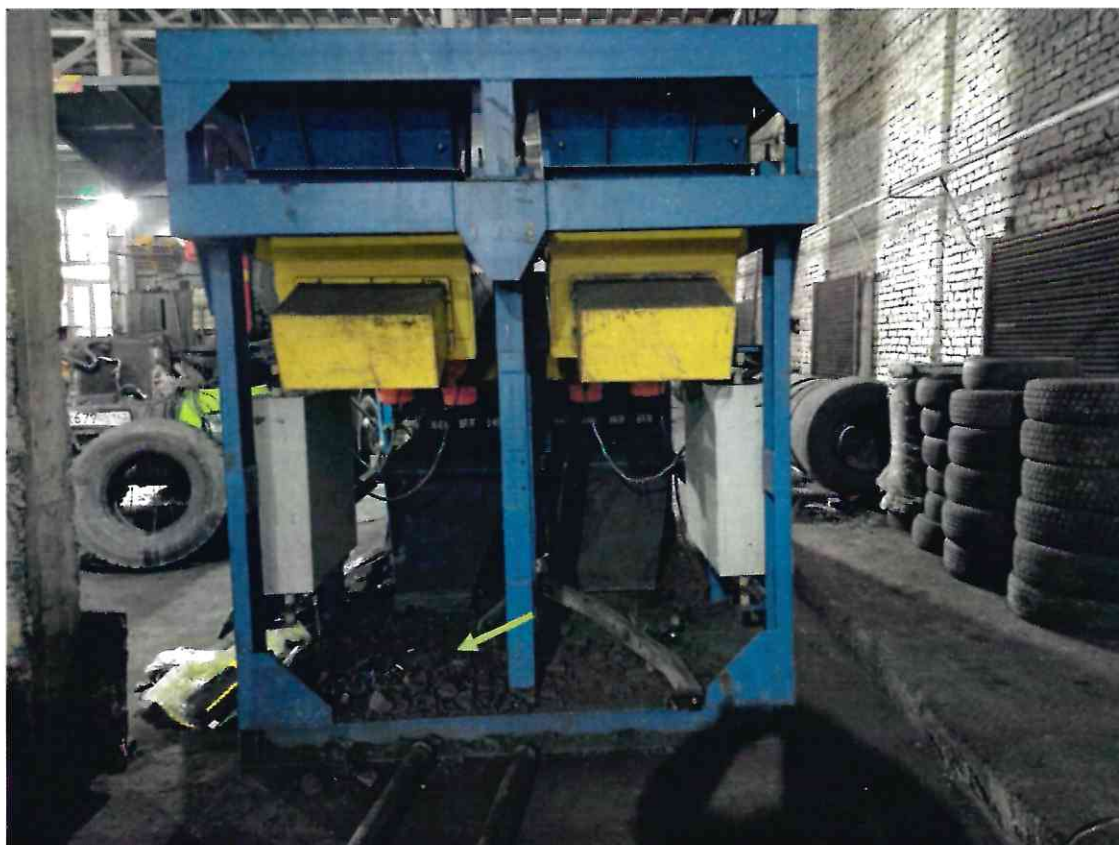
- рама сепаратора (имеет следы коррозии, наличие сепарируемой породы и угля на конструкциях сепаратора (фото 2), повреждение петель крепления (обрыв) защитных люков (фото 3), износ до 10% и деформации конструкций направляющих лотков);

Фото 2. Наличие сепарируемой породы и угля на конструкциях сепаратора.

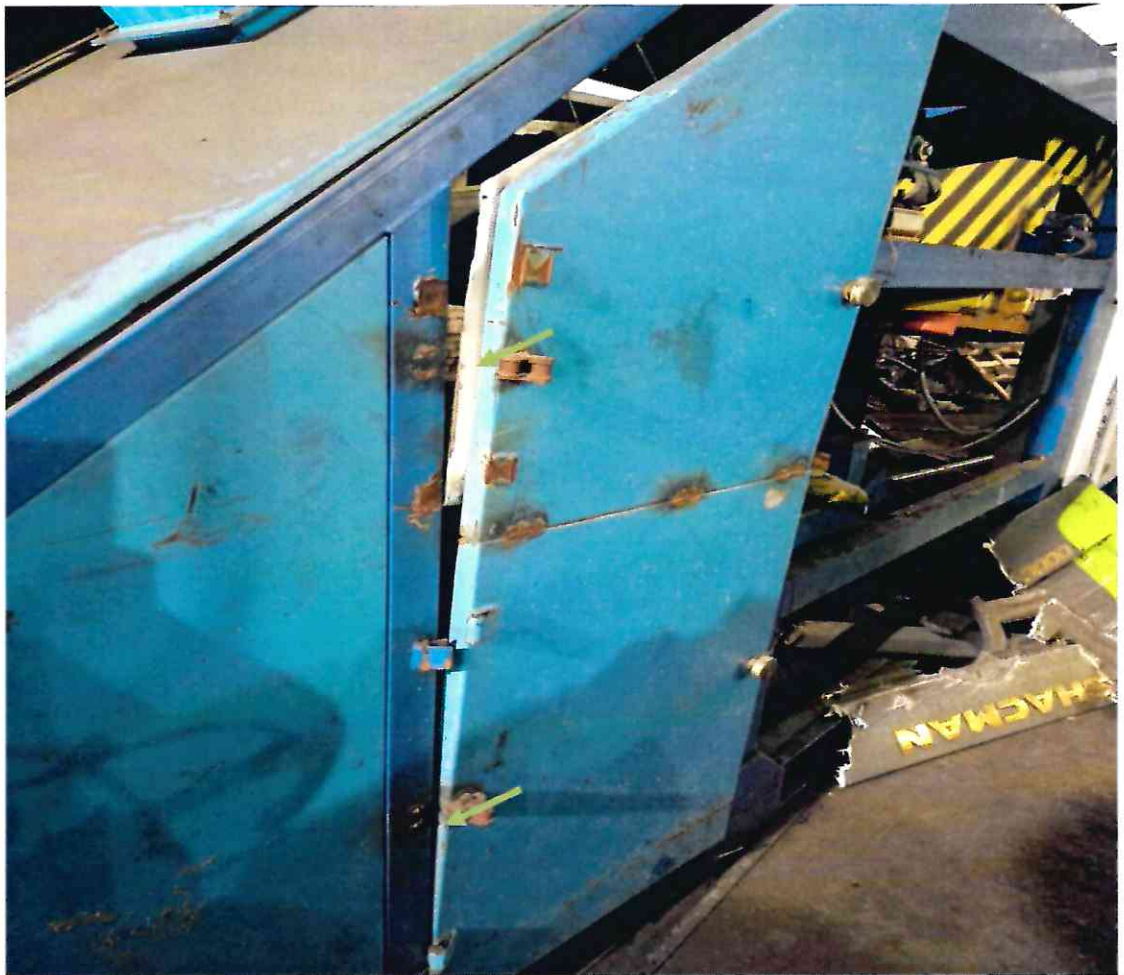
Фото 3. Повреждение петель крепления (обрыв) защитных люков сепаратора.

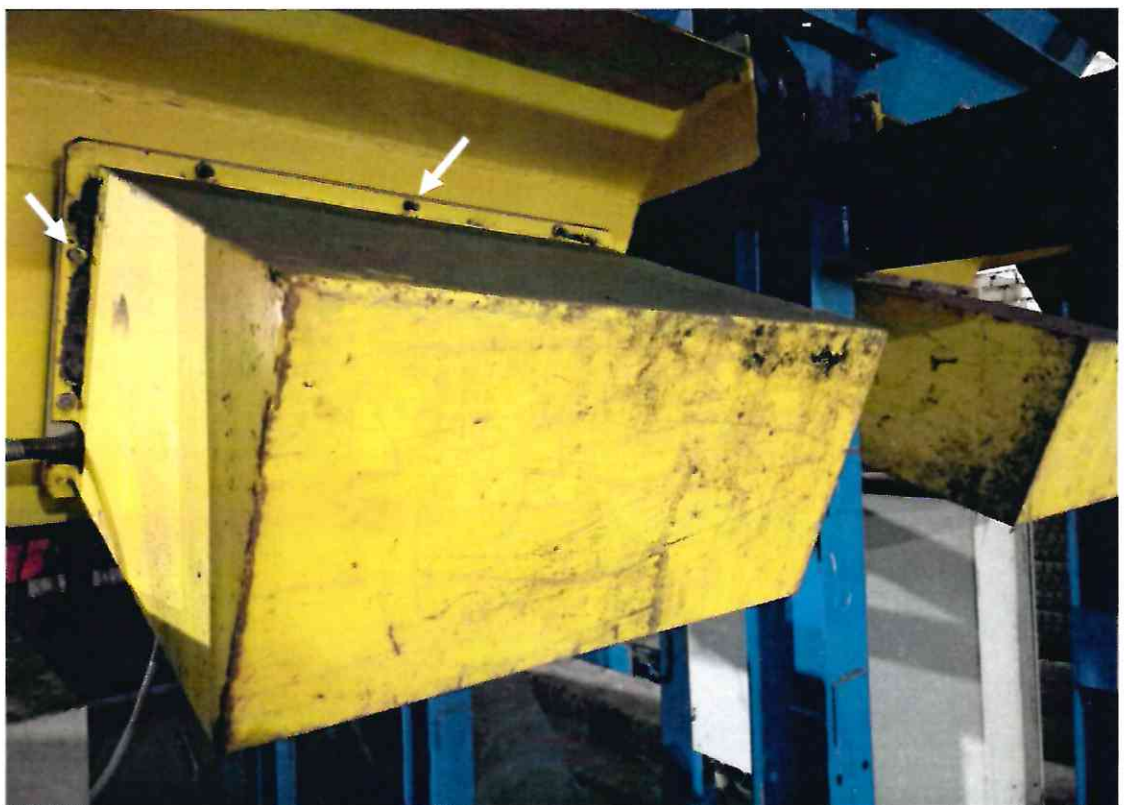
- питатель вибрационный с вибраторами (2 шт) (отсутствует до 50% болтов и гаек крепления кожухов вибраторов (фото 4), износ рабочей поверхности питателя до 10%, коррозия рабочей поверхности;

Фото 4. Питатель вибрационный. Отсутствует до 50% болтов и гаек крепления кожуха.

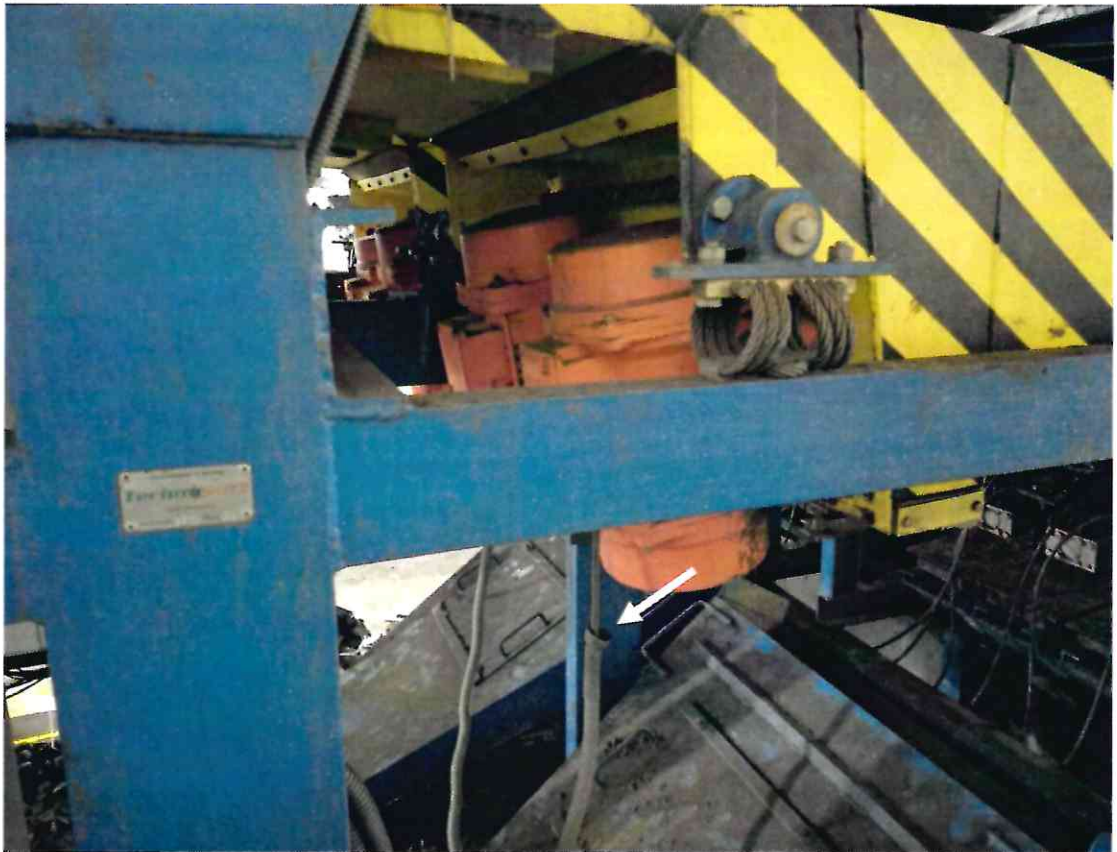
- вибростол с вибраторами (4 шт) (износ рабочих ручьев питателя до 10%, нарушено крепление металлорукава кабеля питания вибраторов (фото 5), коррозия демпферных элементов (тросов) вибростола, коррозия ручьев);

Фото 5. Вибростол с вибраторами. Нарушено крепление металлорукава кабеля питания вибратора.

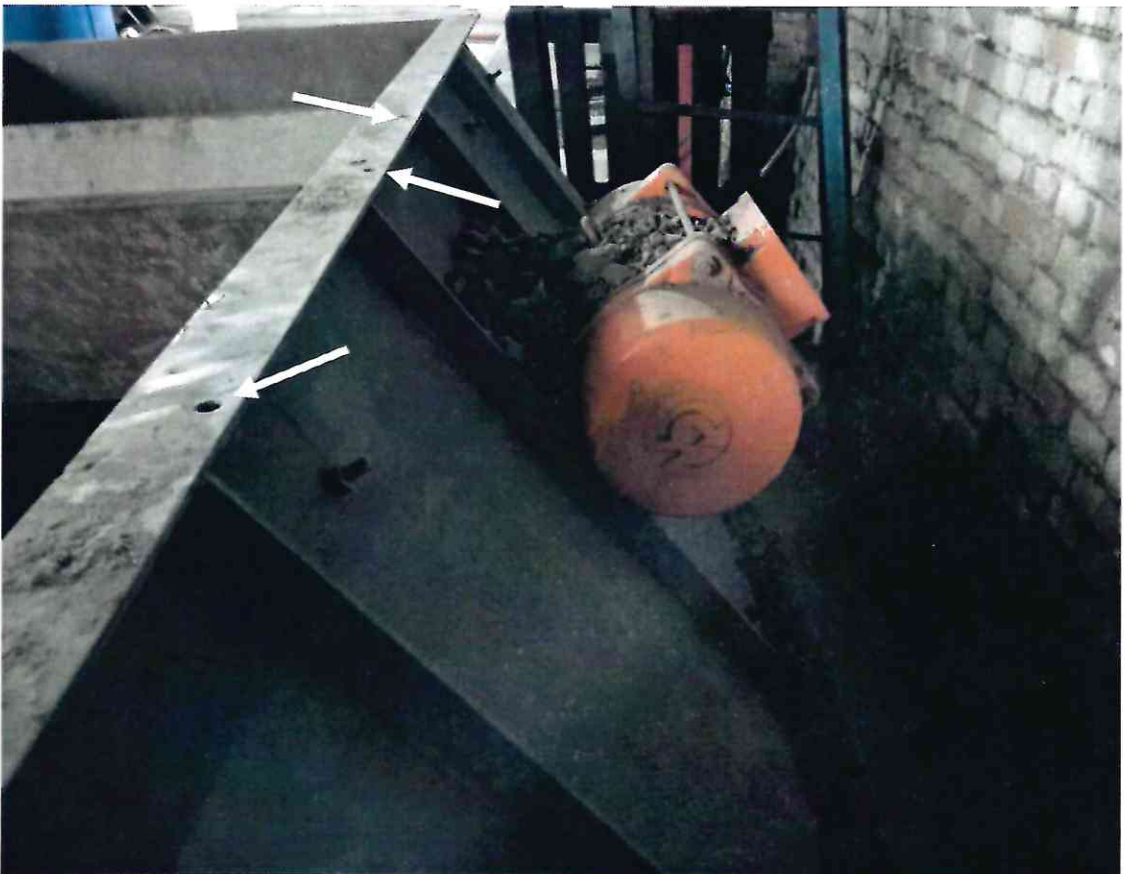
- приемный бункер с вибратором (демонтирован) (отсутствуют 100% болтов крепления бункера к раме сепаратора (фото 6), износ до 10% рабочих поверхностей бункера, наличие сепарируемой породы и угля на конструкциях, начальная коррозия рабочих поверхностей;

Фото 6. Приемный бункер с вибратором. Отсутствуют 100% болтов крепления бункера к раме сепаратора.

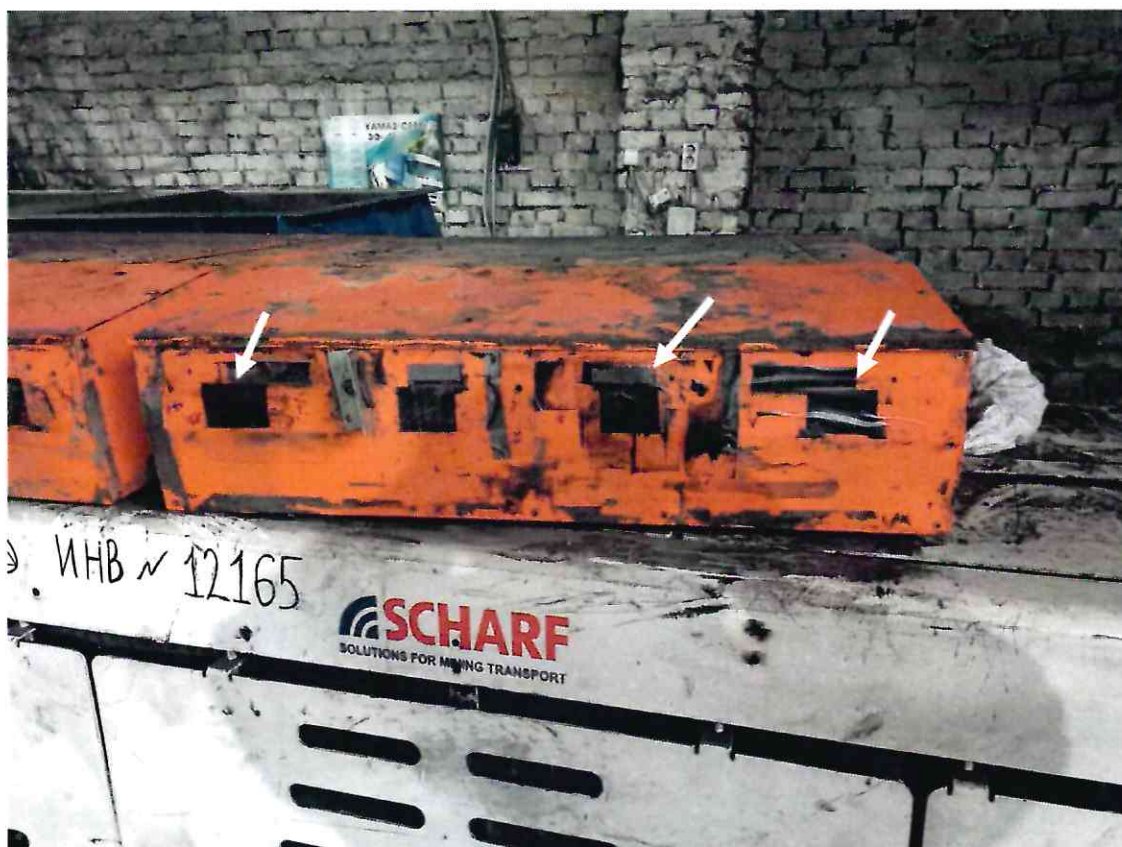
- рентгеновская установка (демонтирована), состоит из рентгеновского излучателя (2 блока по 4 излучателя (фото 7) и приемников рентгеновского излучения 8 шт (отсутствуют, имеются места крепления на раме сепаратора), корпуса блоков рентгеновских излучателей имеют следы коррозии и деформации, защитные экраны окошек излучателей частично отсутствуют, частично имеют повреждения, отсутствуют кабели подключения с разъемами, отсутствует несущая рамка установки излучателей вместе с пружинными демферами);

Фото 7. Рентгеновская установка (демонтирована). Защитные экраны окошек излучателей частично отсутствуют, частично имеют повреждения.

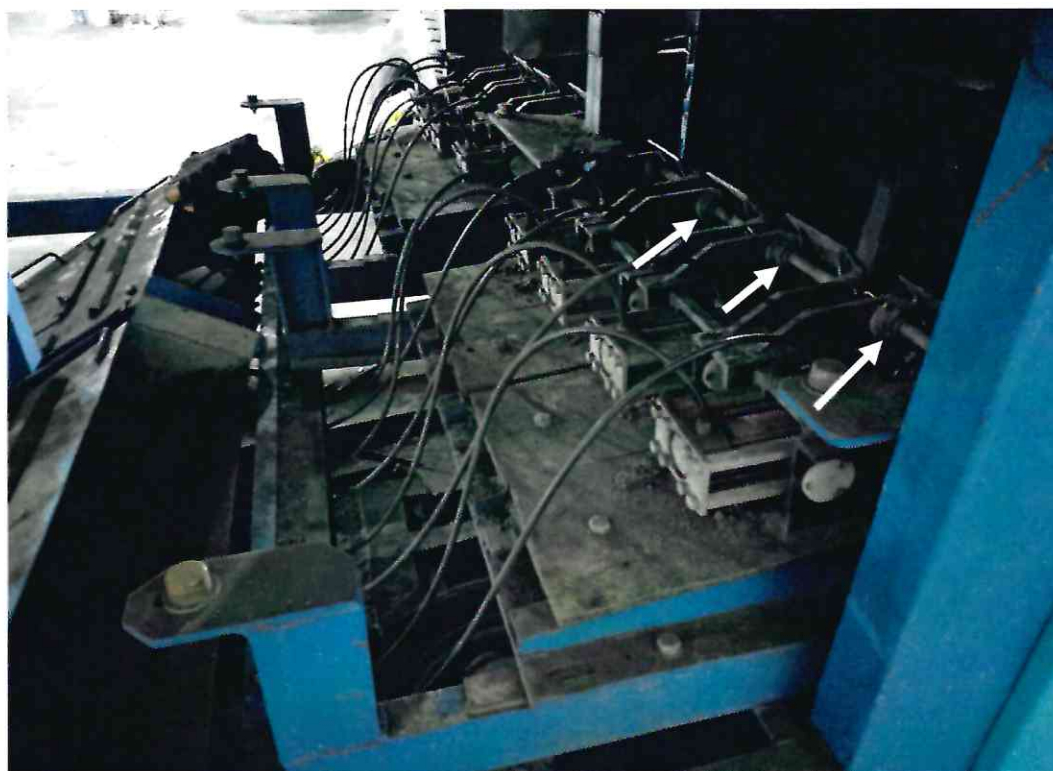
- пневматический исполнительный механизм «хлопушки» (фото 8) (сильное загрязнение в шарнирах, износ до 15% рабочих поверхностей лопаток «хлопушки»);
- пульт оператора РРС – отсутствует (был установлен в вагончике оператора);

Фото 8. Пневматический исполнительный механизм. Сильное загрязнение в шарнирах механизма.

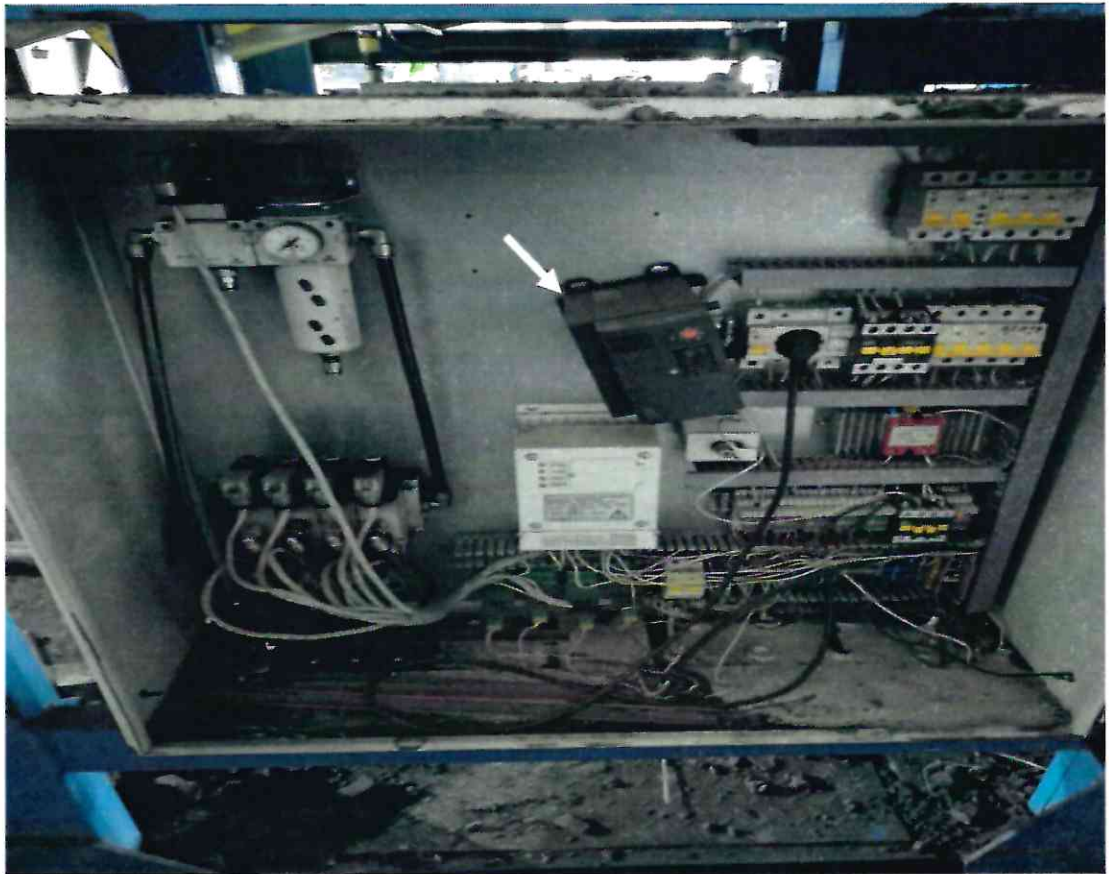
- шкаф электрооборудования 2 шт (фото 9) (нарушено крепление составных частей электрооборудования);
- компрессор BERG BK15 с осушителем воздуха, ресивером, комплектом трубопроводов и пультом управления (фото 10) (имеются незначительные деформации и загрязнения кожуха компрессора и разъемов трубопроводов);

Фото 9. Шкаф электрооборудования. Нарушено крепление составных частей электрооборудования.

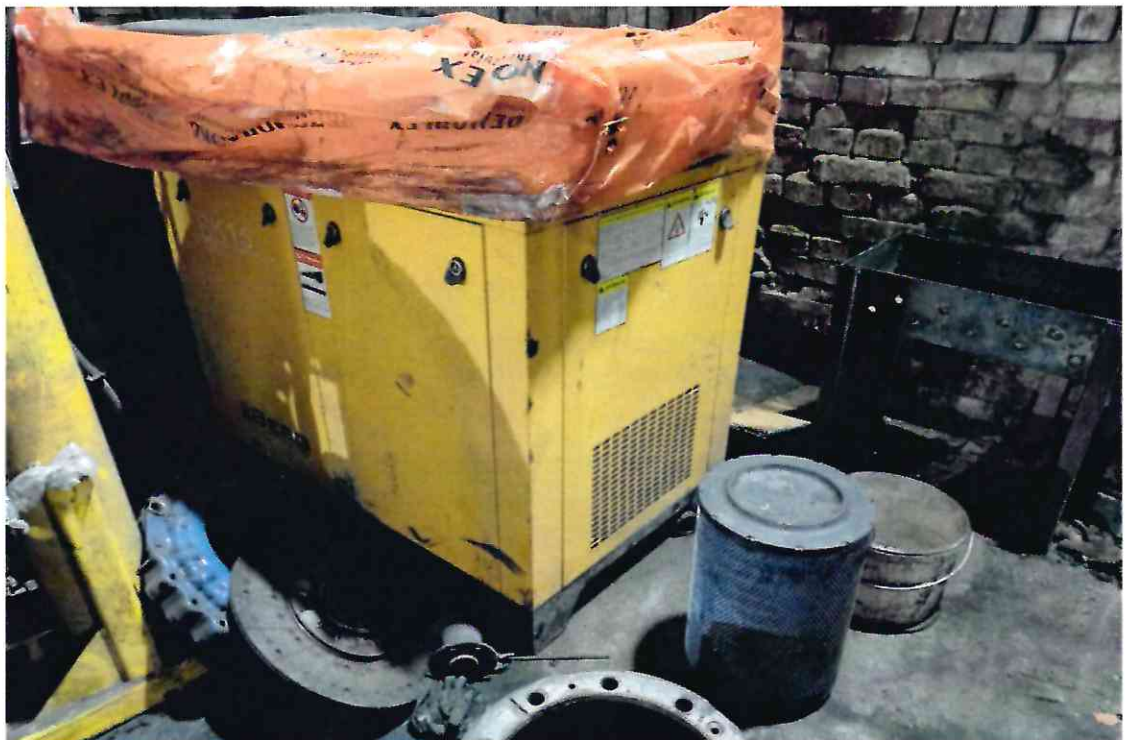
Фото 10. Компрессор BERG BK15. Незначительные деформации и загрязнения кожуха компрессора.
