ЗАКЛЮЧЕНИЕ

по результатам обследования и технической диагностики конструкций

надподвального перекрытия пристроя здания ОАО «Роспечать»

по адресу ул.Худякова, 10 в г.Челябинске

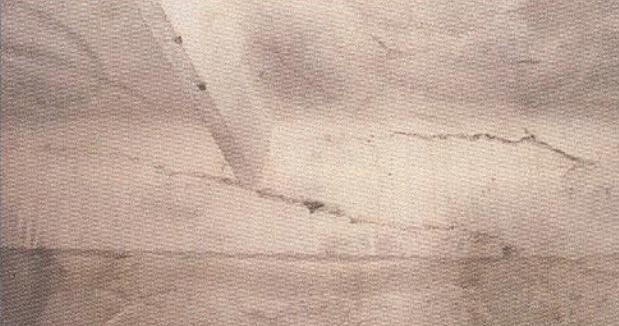
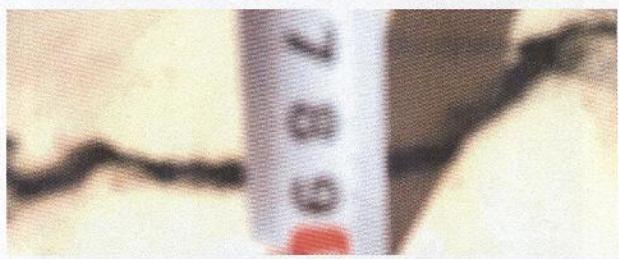
фото 1
Плиты П-8,9,14- 25,27 согласно карте дефектов	Вертикальные трещины по продольным ребрам раскрытием до 0,5мм	Б

- сколы бетона с оголением арматуры, продольные трещины по арматуре;
- наклонная трещина по продольному ребру с шириной раскрытия до 5мм у одной крайней плиты П-27. (скорее всего дефект строительства).

Локализация	Описание	Категория опасности	Фотография дефекта или повреждения	№ фото
1	2	3	4	5
Плита П-27, продольное ребро по оси 8	Наклонные трещины шириной раскрытия до 5мм	A

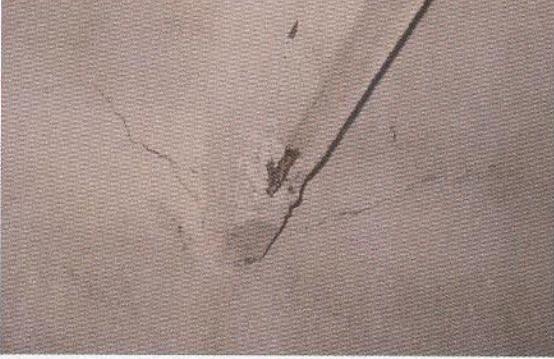
фото 4
Плиты П-1,4,18, 22,27 согласно карте дефектов	Разнонаправленные трещины по полкам плит на участках между ребрами раскрытием до 2,0мм	Б

1	2	3	4	5
Плиты П-1,4,18,27 согласно карте дефектов	Наклонные трещины в местах сопряжения продольных и поперечных ребер шириной раскрытия до 0,2мм	Б

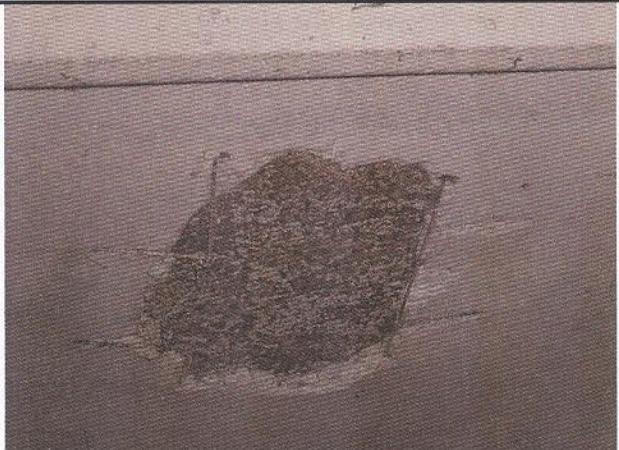
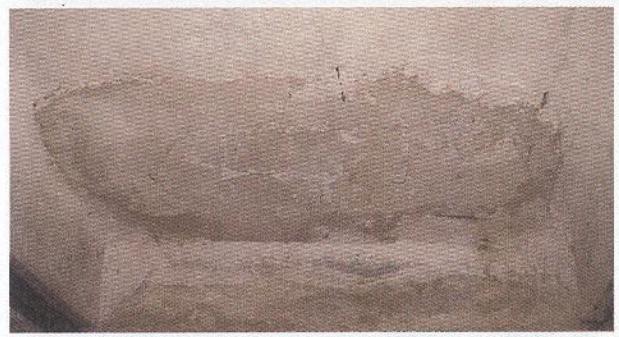
фото 6 фото 7
Согласно карте дефектов	Сколы бетона с оголением арматуры на полке и на ребрах плит	Б

1	2	3	4	5
Плиты П-2,6,7 согласно карте дефектов	Участки полного разрушения бетона полки, в т.ч. заштукатуренные	Б

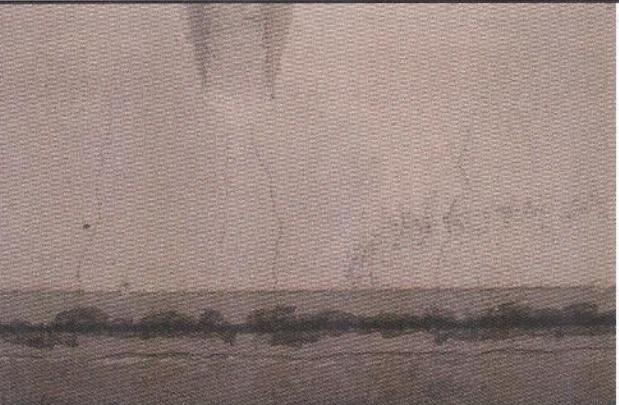
фото 10
Согласно карте дефектов	Растескивание защитного слоя по арматуре, местами с оголением	Б

1	2	3	4	5
Плиты П-9,18,25 согласно карте дефектов	не достаточная величина защитного слоя рабочей арматуры, разрушение защитного слоя, поверхностная коррозия арматуры	Б

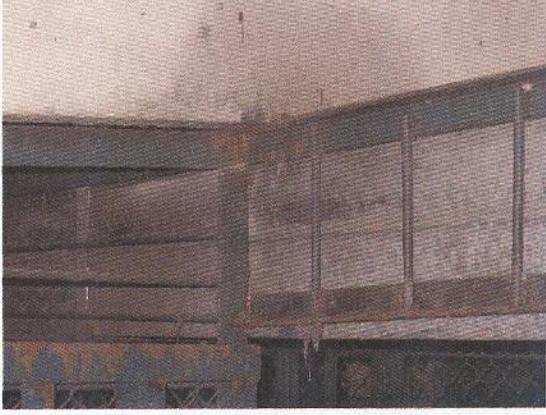
фото 13

фото 11 фото 12
Ячейки вдоль оси А под ребрами плиты П-6	Прогиб продольных ребер с передачей нагрузки на направляющую и стойки ячеек, прогиб направляющей	Б

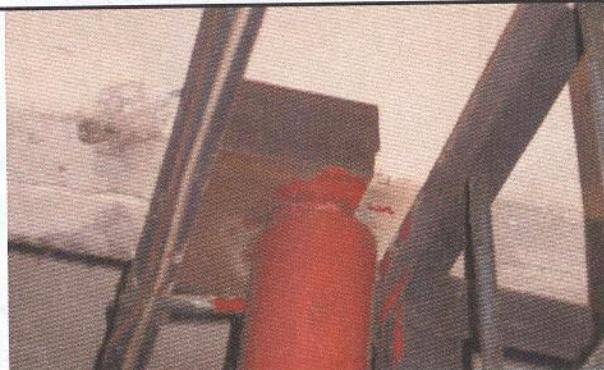
фото 14
в местах разницы прогибов ребер соседних плит см. карту прогибов	отсутствие подпирания, при смещении продольных ребер друг относительно друга по вертикали.

1	2	3	4	5
около 20% стоек	смещение опорных пластин относительно стоек;

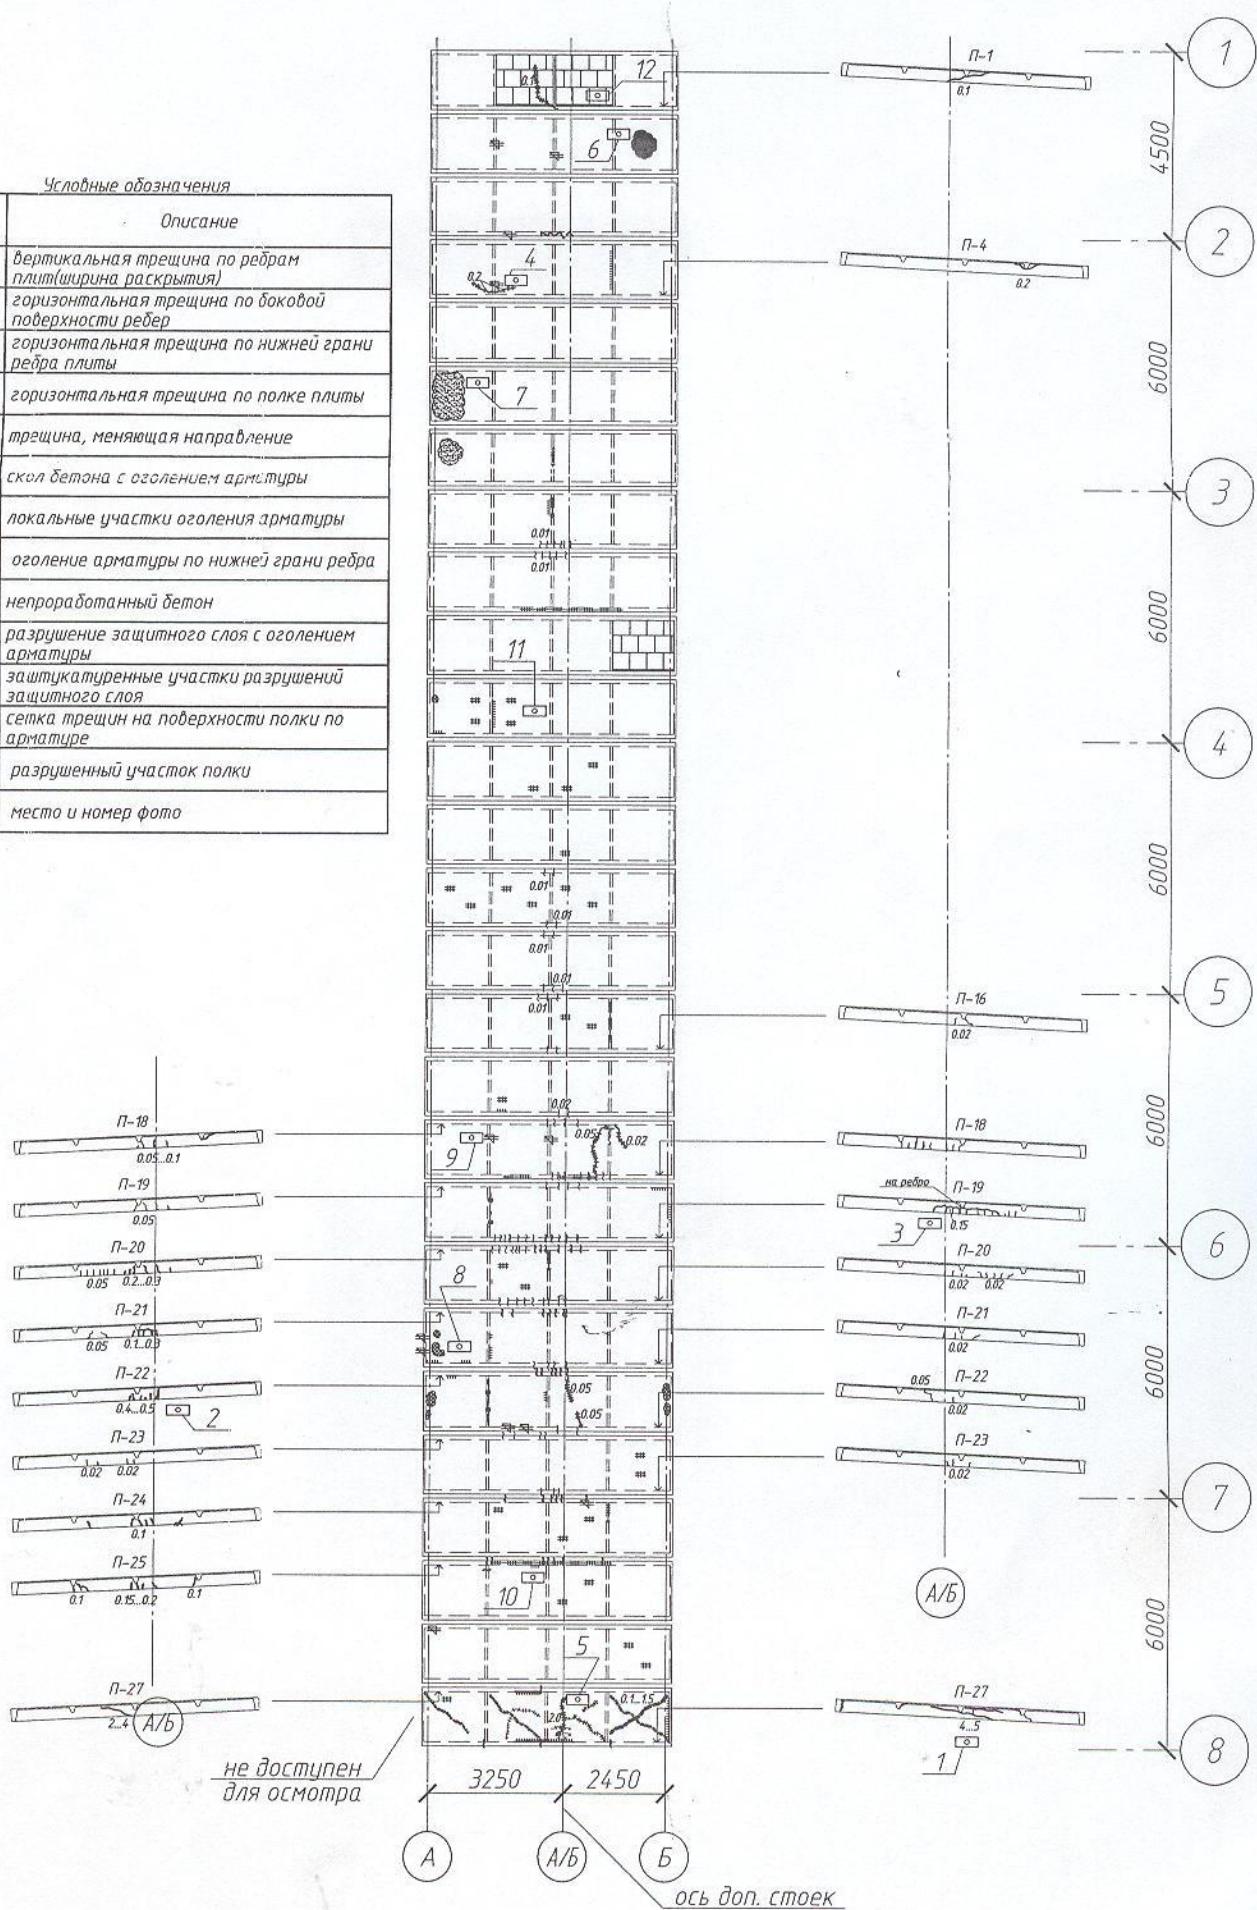
Рис.2.1. Карта дефектов и повреждений плит перекрытия

- нормальные трещины по продольным ребрам с шириной раскрытия от волосяных до 0,5мм (см. рис.2.1, приложение 2);
- наклонные трещины с шириной раскрытия до 0,2мм в месте сопряжения продольных и поперечных ребер (П-4, см. рис.2.1, приложение 2);
- разнонаправленные трещины по полкам плит на участках между ребрами с шириной раскрытия от волосяных до 2,0мм (П-27, см. рис.2.1, приложение 2);

- наклонные трещины по продольным ребрам шириной раскрытия до 5мм (П-27);
- вертикальные трещины по продольным ребрам от волосяных до раскрытием 0,5мм (П-22);
- наклонные трещины в местах сопряжения продольных и поперечных ребер шириной раскрытия до 0,2мм (П-4);
- разнонаправленные трещины по полкам плит на участках между ребрами от волосяных до раскрытием 2,0мм (П-27);
- участки полного разрушения бетона полки, в т.ч. заштукатуренные;
- сколы бетона с оголением арматуры;
- не достаточная величина защитного слоя арматуры, послужившая причиной образования трещин по арматуре, местами с оголением;
- прогибы отдельных плит и участков, при которых визуально заметна разница в уровне продольных ребер соседних плит, с местной передачей нагрузки на конструкции ячеек овощехранилища.

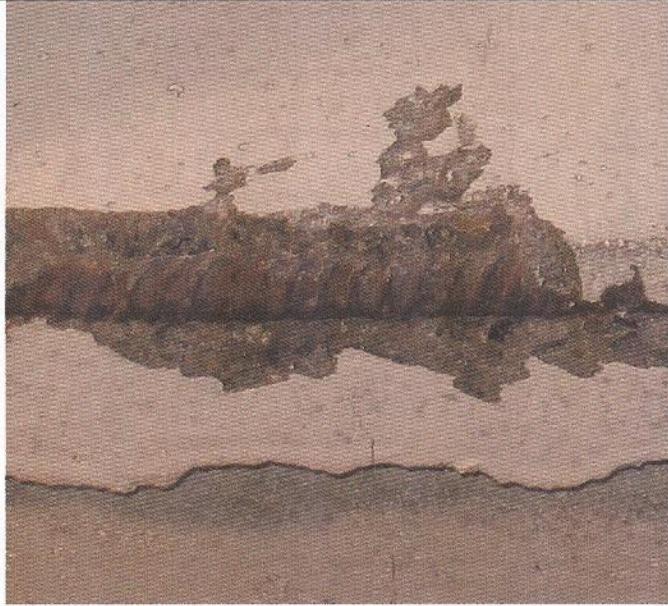
5	20	поверхностная коррозия до 0,5мм (до 6,2%)
2	14мм

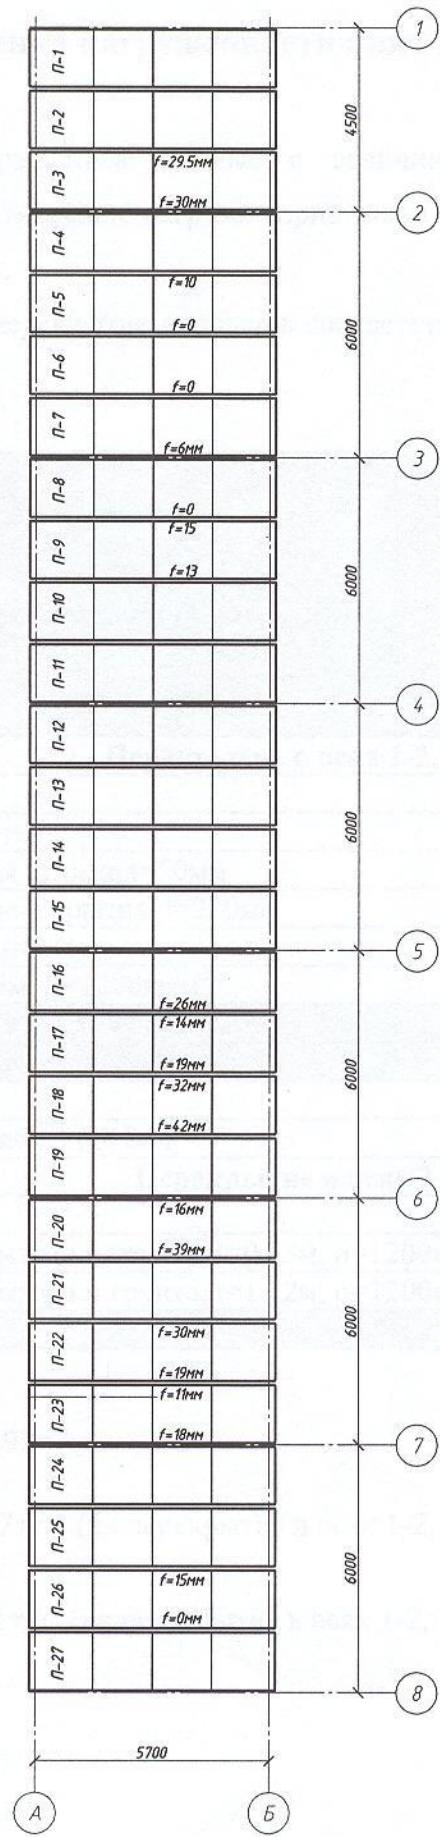
Рис. 4.1. Карта деформаций

- фактические прогибы плит перекрытия составляют от 6...42 мм и могут существенно отличаться даже у смежных плит (см. рис. 4.1), что визуально видно по разнице в уровне продольных ребер
- максимальный прогиб зафиксирован у плиты П-18 и составляет 42мм
- у 31% от числа обследованных и 15% от общего числа плит перекрытия фактический прогиб **превышает** предельный (30мм), допускаемый по эстетико-психологическим требованиям;

- фактические прогибы плит перекрытия подвала составляют 6...42мм, и для 4-х плит (31% от числа обследованных и 15% от общего числа плит перекрытия) превышают предельно допустимый на основании эстетико-психологических требований;
- максимальный прогиб зафиксирован у плиты П-18 и составляет 42мм.
