| Тип, марка, модель ТС: | БУЛЬДОЗЕР SHENWA, TY160-3 | |

1. Повреждения ТС, следы ремонтов, коррозия, некомплектность

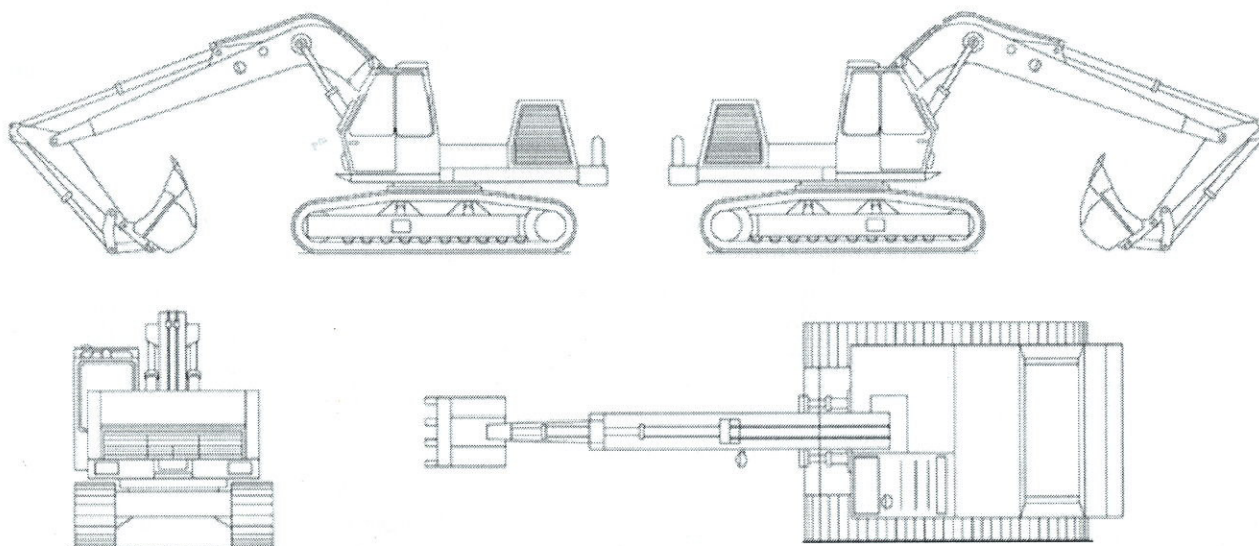
| Название детали ТС | Вид повреждений | Размеры, площадь, форма и расположение повреждений на детали |
|--|---|--|
| 1 | по корпусу имеются царапины | |
| 2 | в районе кабины имеются царапины | |
