ЗАПАДНО-УРАЛЬСКИЙ РЕГИОНАЛЬНЫЙ
ЭКСПЕРТНЫЙ ЦЕНТР

г. Пермь, ул. Фонтанная, 8^а
СПРАВКА ОБ ИССЛЕДОВАНИИ

№ 01-60/229

15 июля 2022 года в Западно-Уральский Региональный Экспертный Центр при заявлении ООО «ДИСТРИКТ» на исследование маркировочных обозначений двигателя поступил легковой автомобиль – SUV T11 VORTEX TINGO (идентификационный номер X7MDB11FMC0017654) с пластинами государственного регистрационного знака О 549 ВР 159RUS, по представленному специалисту ПТС (61 НО 311673) 2012 года выпуска, окрашенный лакокрасочным покрытием белого цвета.

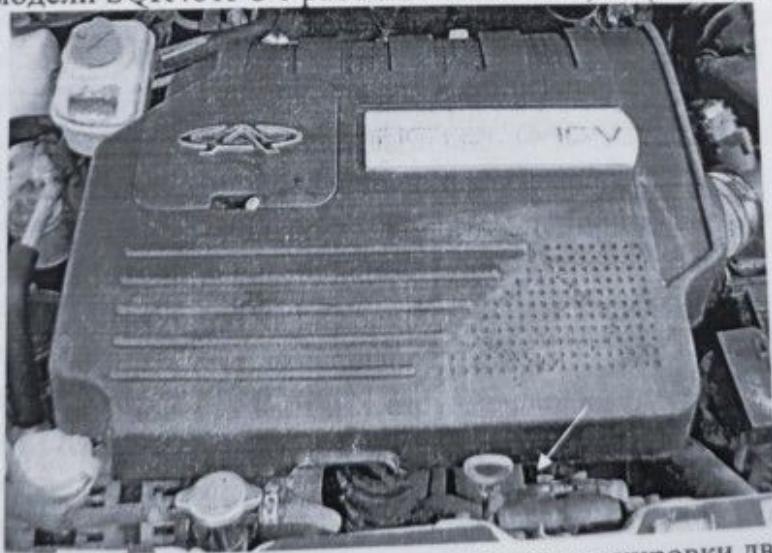
Внешним осмотром моторного отсека представленного автомобиля установлено, что он укомплектован рядным 4^х-цилиндровым бензиновым двигателем модели SQR481FC с рабочим объемом 1,8 л (см. Фото № 1).

Фото № 1.(стрелкой указано расположение маркировки двигателя)
