АКТ №
ОСМОТРА ТРАНСПОРТНОГО СРЕДСТВА (ТС)

Дата осмотра:	12 сентября 2024г.
Место осмотра:	Республика Татарстан, г. Казань, ул. Красной позиции, д. 32
Задача осмотра:	Определение технического состояния, потери качества

Тип	седан
Марка	EVOLUTE i-PRO
Идентификационный номер (Заводской номер)	EANE1A1AEPA001495
Год выпуска	2023г.
№ шасси (рамы)	Отсутствует
№ кузова	EANE1A1AEPA001495
Двигатель	FinDreams Powertrain TZ200XSL DEV208NY00880680077
Мощность двигателя, кВт	470
Рабочее напряжение В	45
Цвет	Белый
Пробег, тыс. км	н/д
Государственный знак	O958YB 716
ПТС	164301058499204
Свидетельство о регистрации	-----

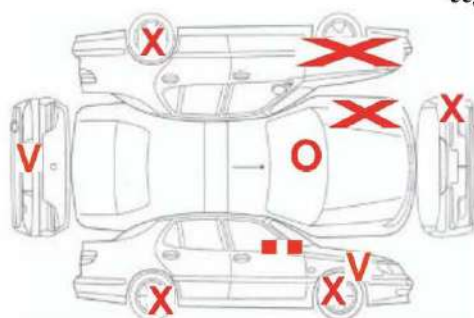
Внешний осмотр ТС
седан

- Шина задн. лев.-боковой порез;
- Диск задн. лев. колеса- срез металла;
- Крыло передн. лев.- излом;
- Бампер передн.- разрушение;
- Заглушка передн. бампера- отсутствует;
- Накладка противотуманной фары лев. - отсутствует;

Кронштейн передн. бампера лев. - отсутствует;
Фара лев. - отсутствует;
Защита нижн. передн. бампера- разрушение;
Батарея аккумуляторная- отсутствует;
Панель радиатора верхн. .- излом;
Панель радиатора лев. изгиб.
Подкрылок передн. лев. - разрушение;
Дверь передн. лев. .- излом;
Молдинг двери передн. лев.-изгиб.
Рычаг поперечный передн. лев. нижн. – изгиб;
Амортизатор передн. лев. – изгиб;
Стабилизатор передн. – изгиб;
Тяга передн. стабилизатора лев. – изгиб;
Вал привода лев. в сборе- вырыв;
Тяга рулевая лев. – изгиб;
Стекло лобовос- разрушение;
Диск колесный передн. прав.
Шина передн. прав. -боковой порез;
Диск задн. прав. колеса- срез металла;
Шина задн. прав. -боковой порез;
Крышка подушки безопасности- разрушение;
Подушка безопасн. пассажира передн.- активация;
Подушка безопасн. Водителя.- активация;
Датчик подушки безопасности передн. лев. .- активация;
ЭБУ подушек безопасности.- активация;
Бампер задний- вмятина;

Арка передн. колеса лев. с лонжероном. .- излом;
Стойка передн. лев. наружи – изгиб;
Капот – изгиб;
Крыло передн. прав-вмятина;
Зеркало прав. – задир ЛКП.
