## Отчет № 81/12

по оценке рыночной стоимости имущества,  
принадлежащего ООО «Монолит»,  
расположенного в Свердловской области, г. Кушва,  
в районе Александровского участка.

Имущество, принадлежащее  
ООО «Монолит», расположенное  
в Свердловской области, г. Кушва, в районе  
Александровского участка.

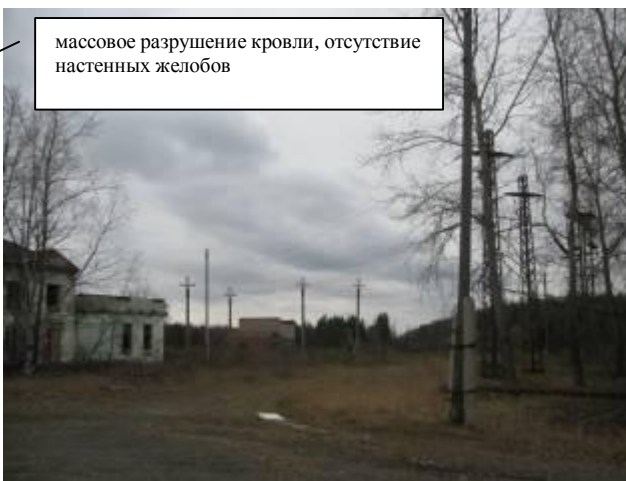
массовое разрушение кровли, отсутствие настенных желобов

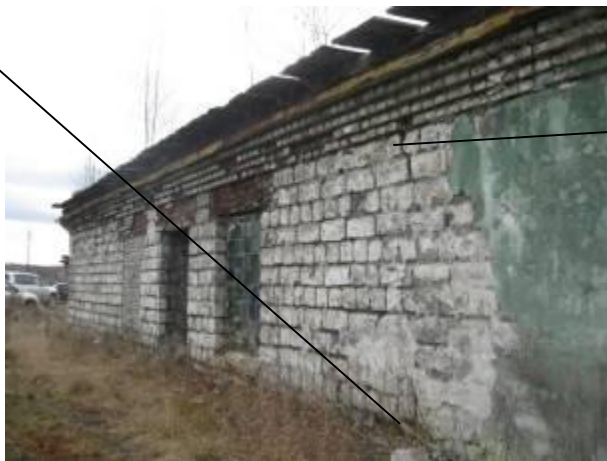
развитие трещин в стенах здания, искривление и значительная осадка отдельных участков стен

| № п/п | 1 | | | | | |
|---|---|---|---|---|---|---|
| Фундамент | бетонный | развитие трещин в стенах здания, искривление и значительная осадка отдельных участков стен | 41% | 100% | 65% | 26% |

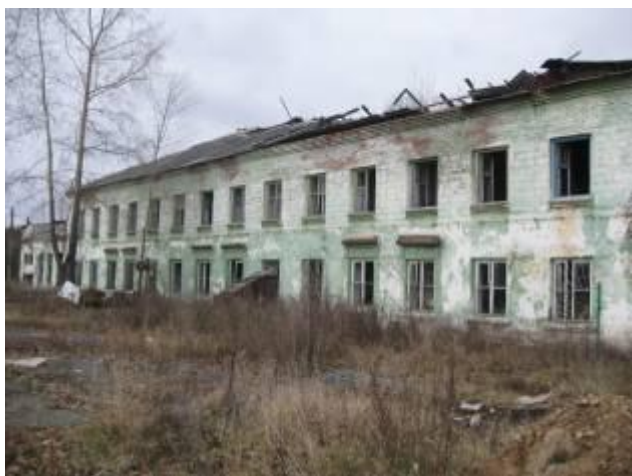
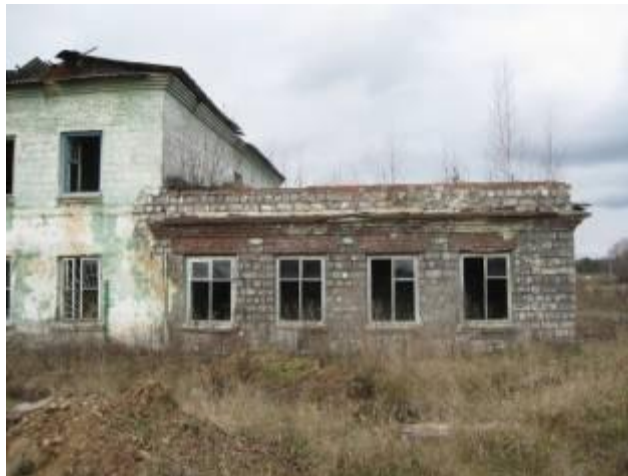
вертикальные трещины в простенках, расслоение кладки стен местами, нарушение связи отдельных участков кладки

| № п/п | 1 | | | | | |
|---|---|---|---|---|---|---|
| Стены | шлакоблок, дощатые двойные | вертикальные трещины в простенках, расслоение кладки стен местами, нарушение связи отдельных участков кладки | 9% | 100% | 65% | 6% |

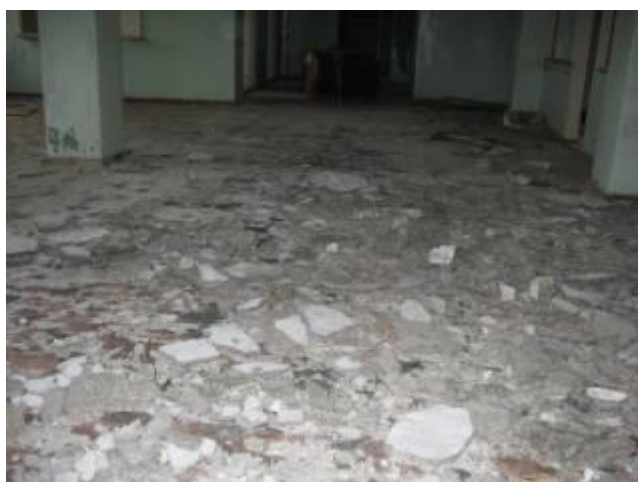
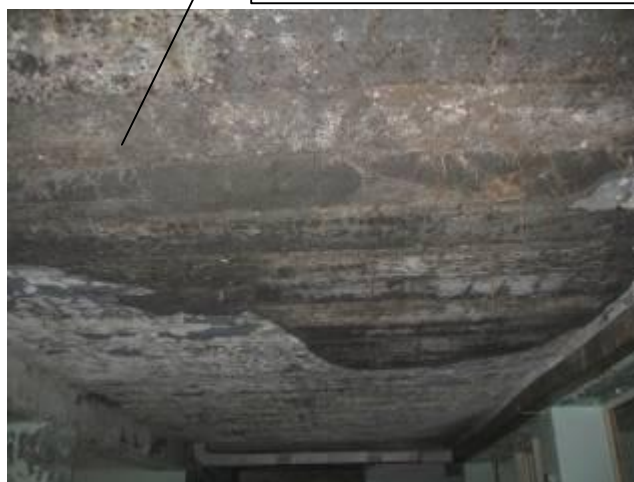
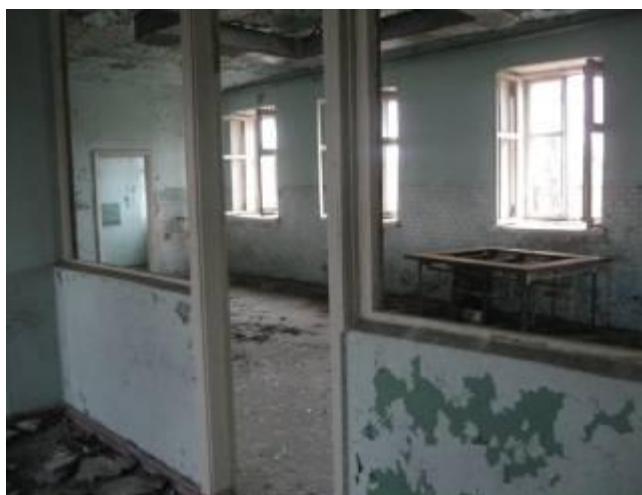
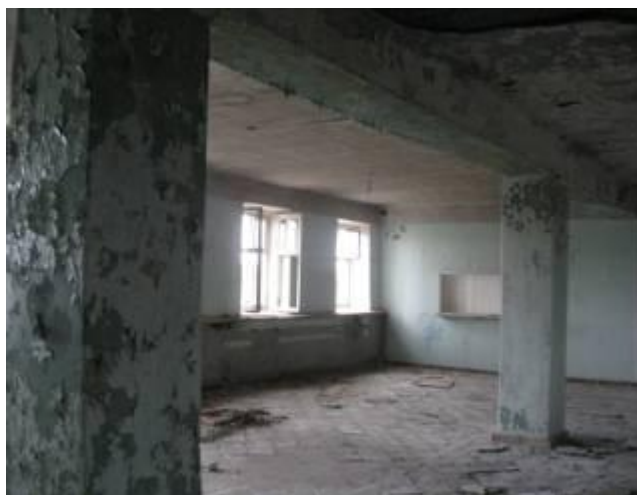
прогибы, трещины различных направлений  
отпадение защитного слоя нижних плит с  
обнажением арматуры

| № п/п | 1 | | | | | |
|---|---|---|---|---|---|---|
| Перекрытия | ж/бетон | прогибы, трещины различных направлений, отпадение защитного слоя нижних плит с обнажением арматуры | 9% | 100% | 65% | 6% |

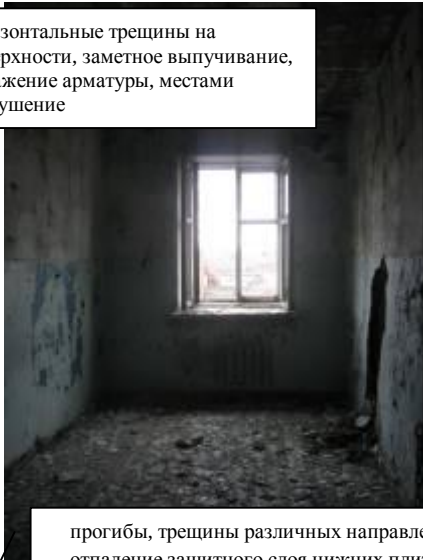
горизонтальные трещины на поверхности, заметное выпучивание, обнажение арматуры, местами разрушение

| № п/п | 1 | | | | | |
|---|---|---|---|---|---|---|
| Перегородки | бетонные | горизонтальные трещины на поверхности, заметное выпучивание, обнажение арматуры, местами разрушение | 4% | 100% | 85% | 4% |

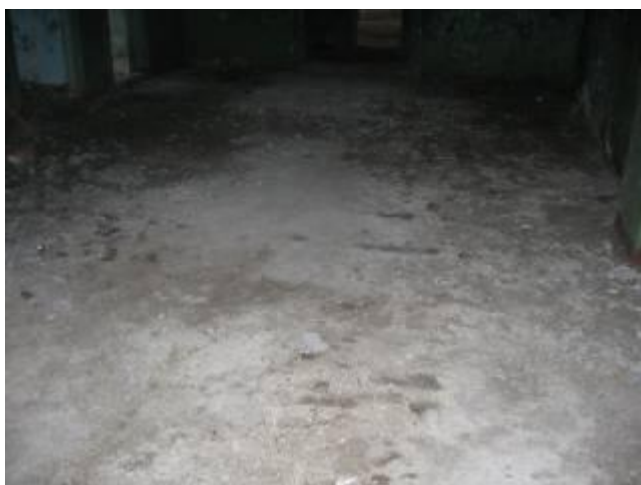
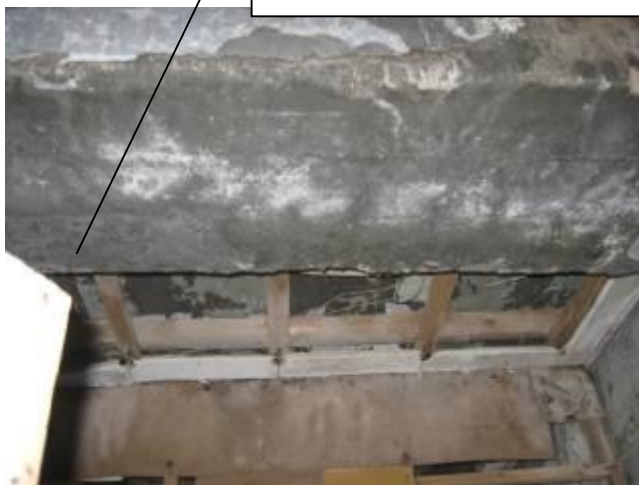
прогибы, трещины различных направлений, отпадение защитного слоя нижних плит с обнажением арматуры

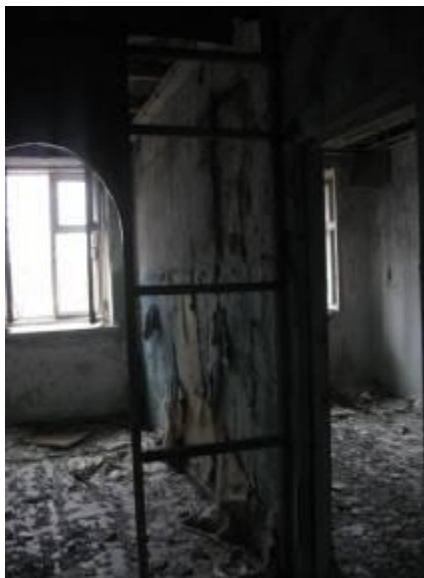
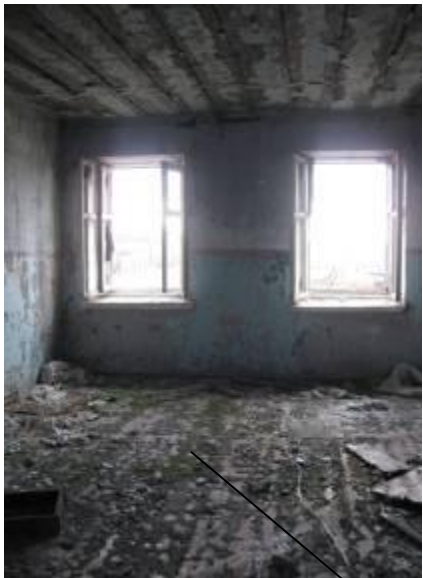
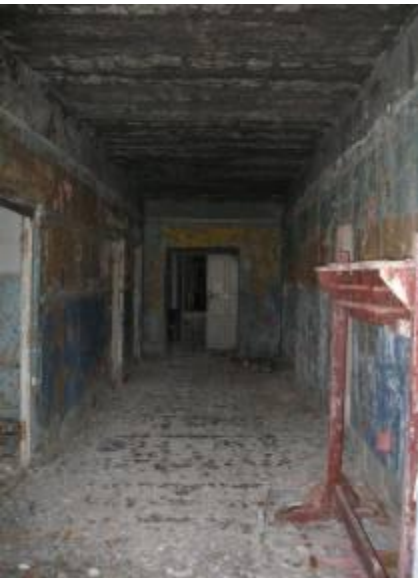
поражение гнилью, разрушение

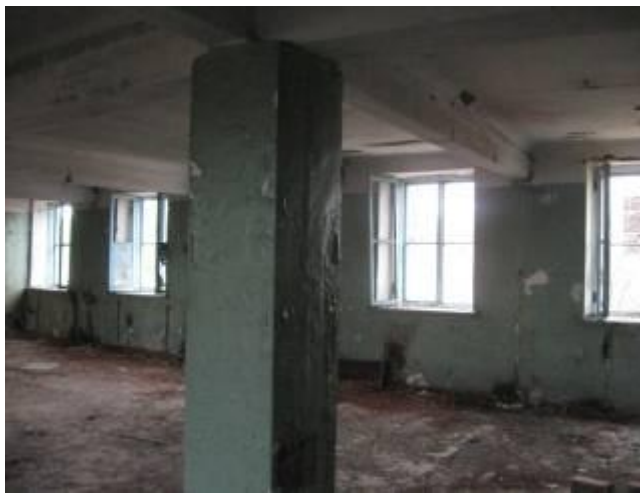
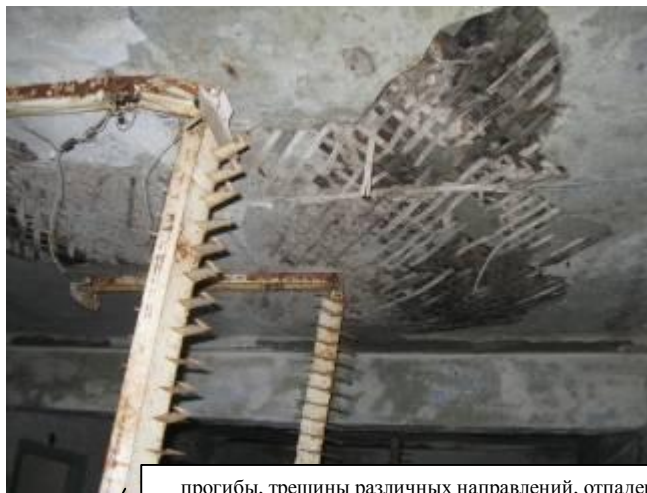
прогибы, трещины различных направлений, отпадение защитного слоя нижних плит с обнажением арматуры

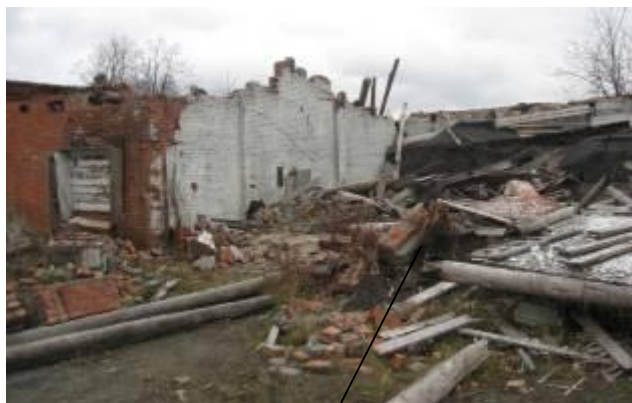
массовое разрушение кладки более 50%

| Стены | кирпич | массовое разрушение кладки<br>более 50% | 39% | 30% | 80% | 31% |

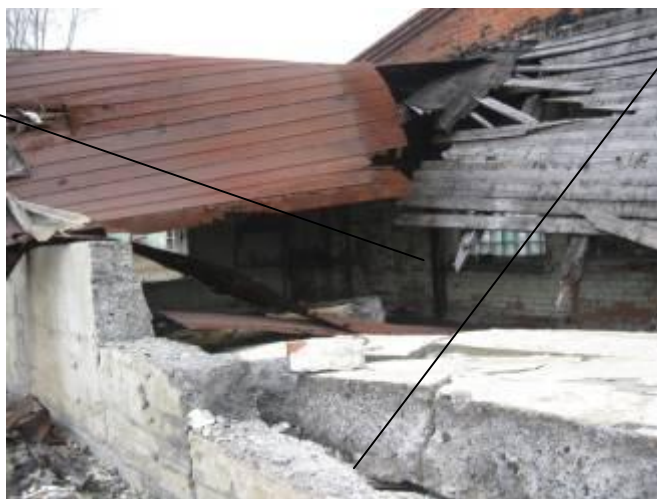
развитие сквозных  
трещин в стенах,  
разрушение цоколя,  
развитие деформаций  
фундамента

| Фундамент | бетонный | развитие сквозных трещин в<br>стенах, разрушение цоколя,<br>развитие деформаций<br>фундамента | 29% | 100% | 70% | 20% |

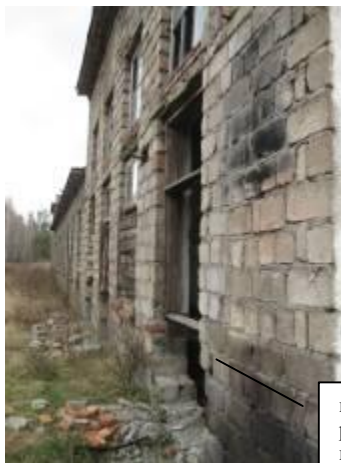
развитие трещин в стенах здания, искривление и значительная осадка отдельных участков стен

| Фундамент | бетонный | развитие трещин в стенах<br>здания, искривление и<br>значительная осадка<br>отдельных участков стен | 6% | 100% | 60% | 4% |

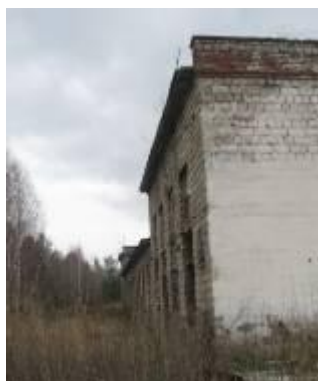
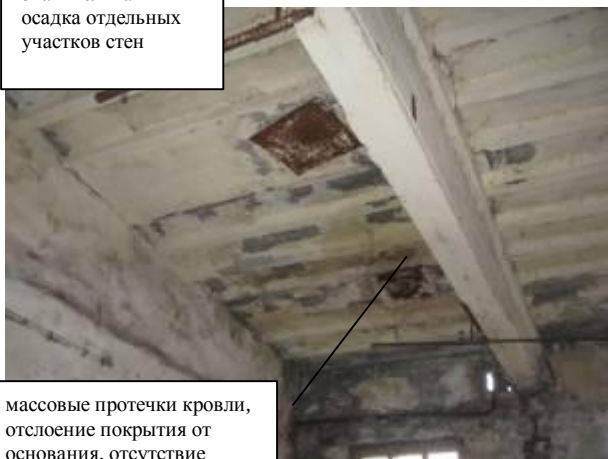
вертикальные трещины в простенках, расслоение кладки стен местами, нарушение связи отдельных участков кладки, местами разрушения

| Стены | шлакоблок | вертикальные трещины в<br>простенках, расслоение<br>кладки стен местами,<br>нарушение связи отдельных<br>участков кладки | 20% | 100% | 60% | 12% |

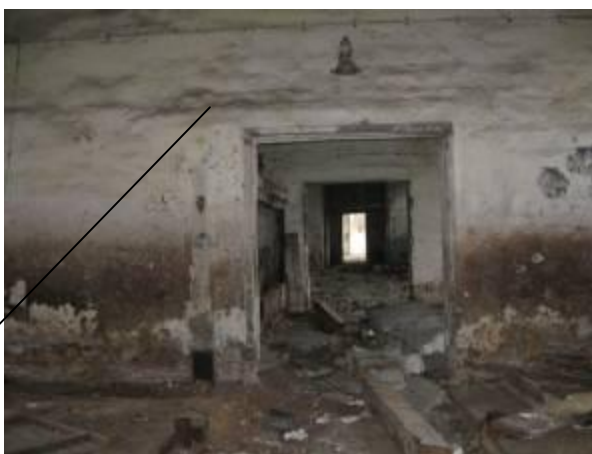
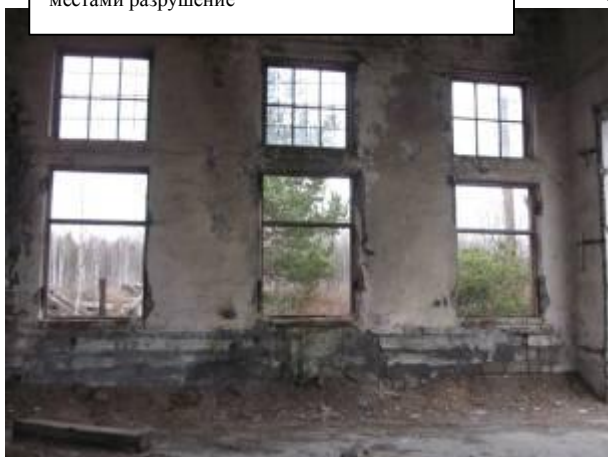
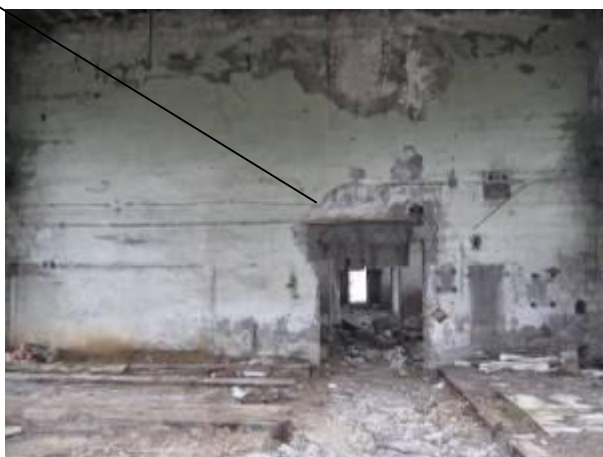
горизонтальные трещины на поверхности, заметное выпучивание, обнажение арматуры, местами разрушение

| Перегородки | шлакоблок/кирпич | горизонтальные трещины<br>на поверхности, заметное<br>выпучивание, обнажение<br>арматуры, местами<br>разрушение | 3% | 100% | 75% | 2% |

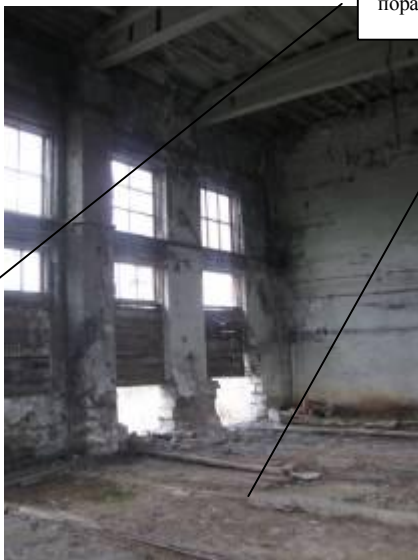
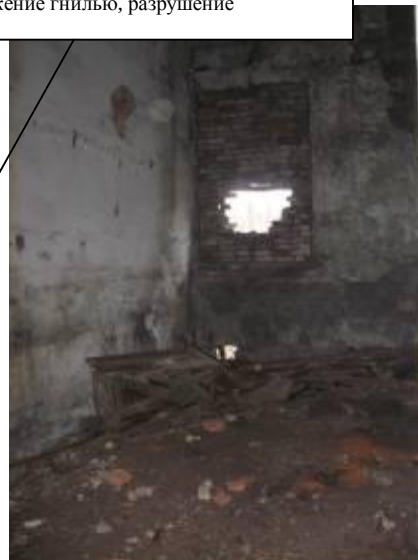
поражение гнилью, разрушение

| Полы | земляные, бетон, деревянный настил | поражение гнилью, разрушение | 8% | 100% | 100% | 8% |

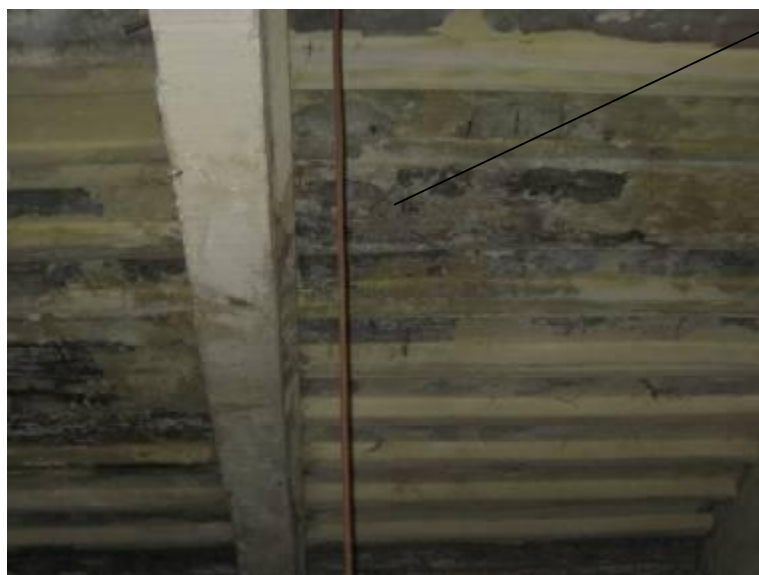
прогибы, трещины различных направлений, отпадение защитного слоя нижних плит с обнажением арматуры

| Перекрытия | ж/бетон | прогибы, трещины | 25% | 100% | 65% | 16% |

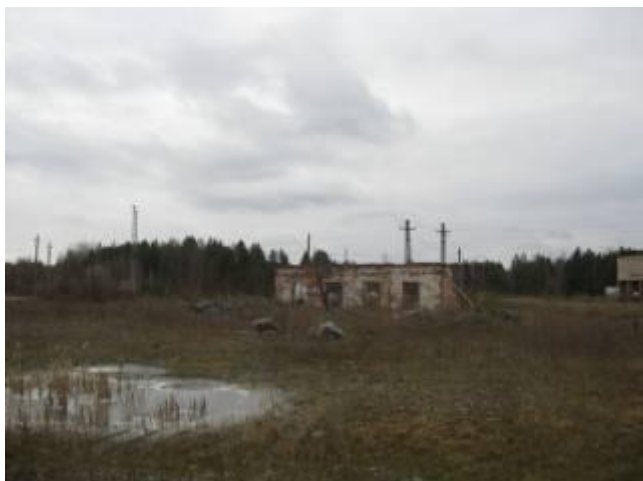
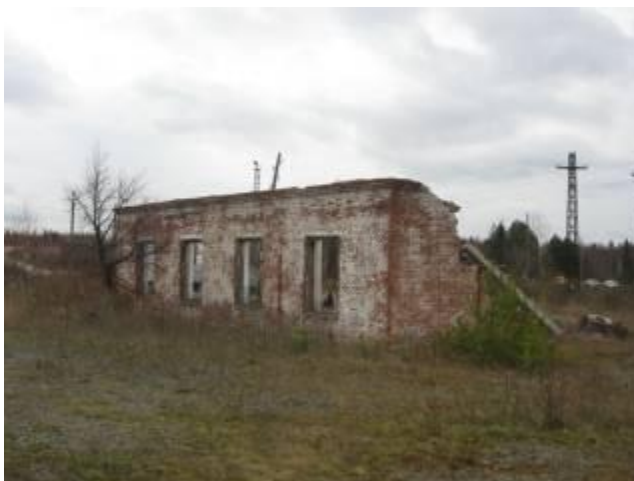
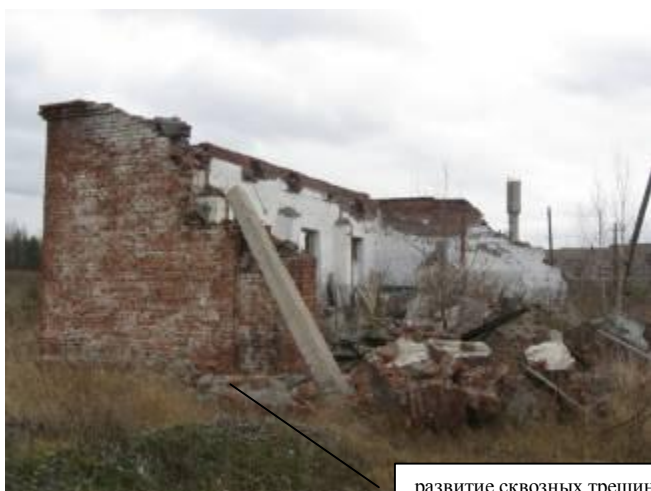
развитие сквозных трещин в стенах здания,  
разрушение цоколя, развитие деформаций  
фундамента

| № п/п | 4 | | | | | |
|---|---|---|---|---|---|---|
| Фундамент | бетонный | развитие сквозных трещин в стенах здания, разрушение цоколя, развитие деформаций фундамента | 9% | 60% | 70% | 6% |

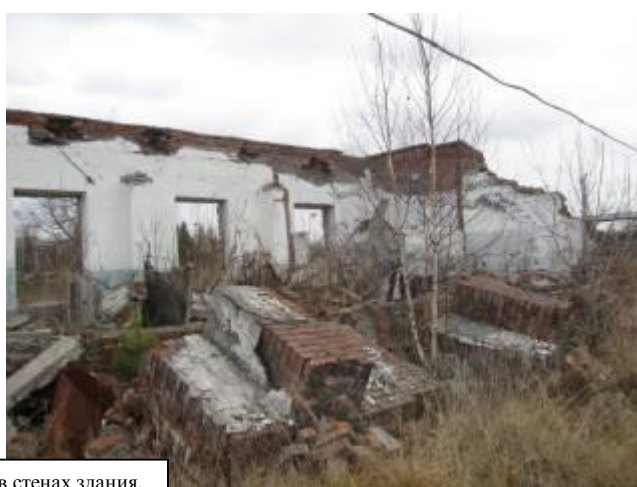
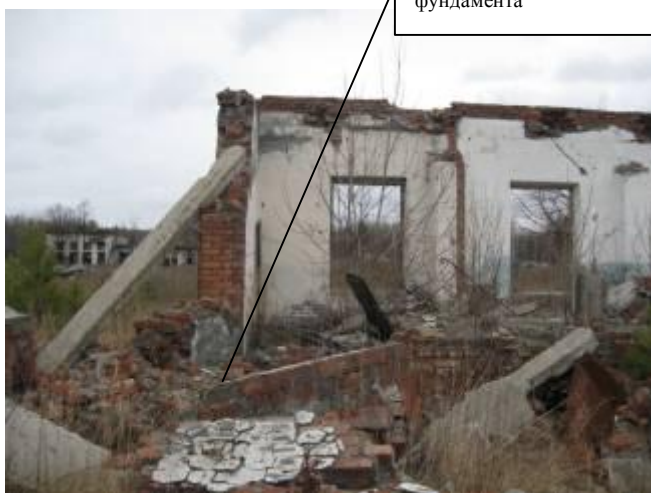
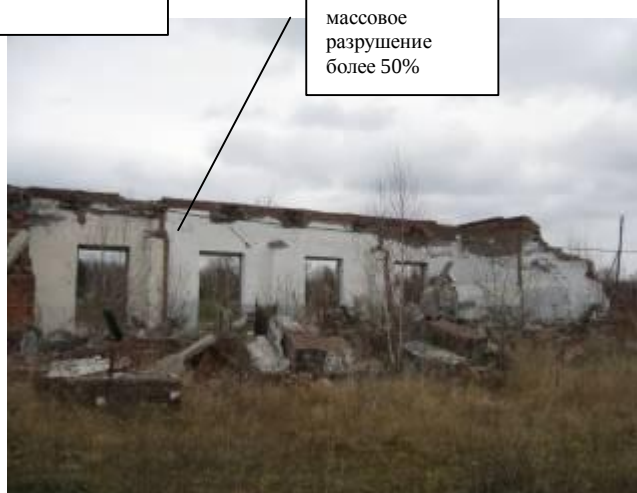
массовое  
разрушение  
более 50%

| № п/п | 4 | | | | | |
|---|---|---|---|---|---|---|
| Стены | кирпич | массовое разрушение более 50% | 21% | 40% | 100% | 21% |
