**А К Т**  
**ТЕХНИЧЕСКОГО СОСТОЯНИЯ ОБЪЕКТА**  
**КУЛЬТУРНОГО НАСЛЕДИЯ**  
(здания, строения, сооружения)

№ ЗКН-16-94-2784/8

**Объект культурного наследия федерального значения "Усадьба "Виноградово", 2-я пол. XVIII в. - нач. XX в. - <Западный флигель, 1912 г., арх. И.В.Жолтовский>", по адресу: г. Москва, Дмитровское ш., д. 165**

Фотофиксация объекта культурного наследия федерального значения

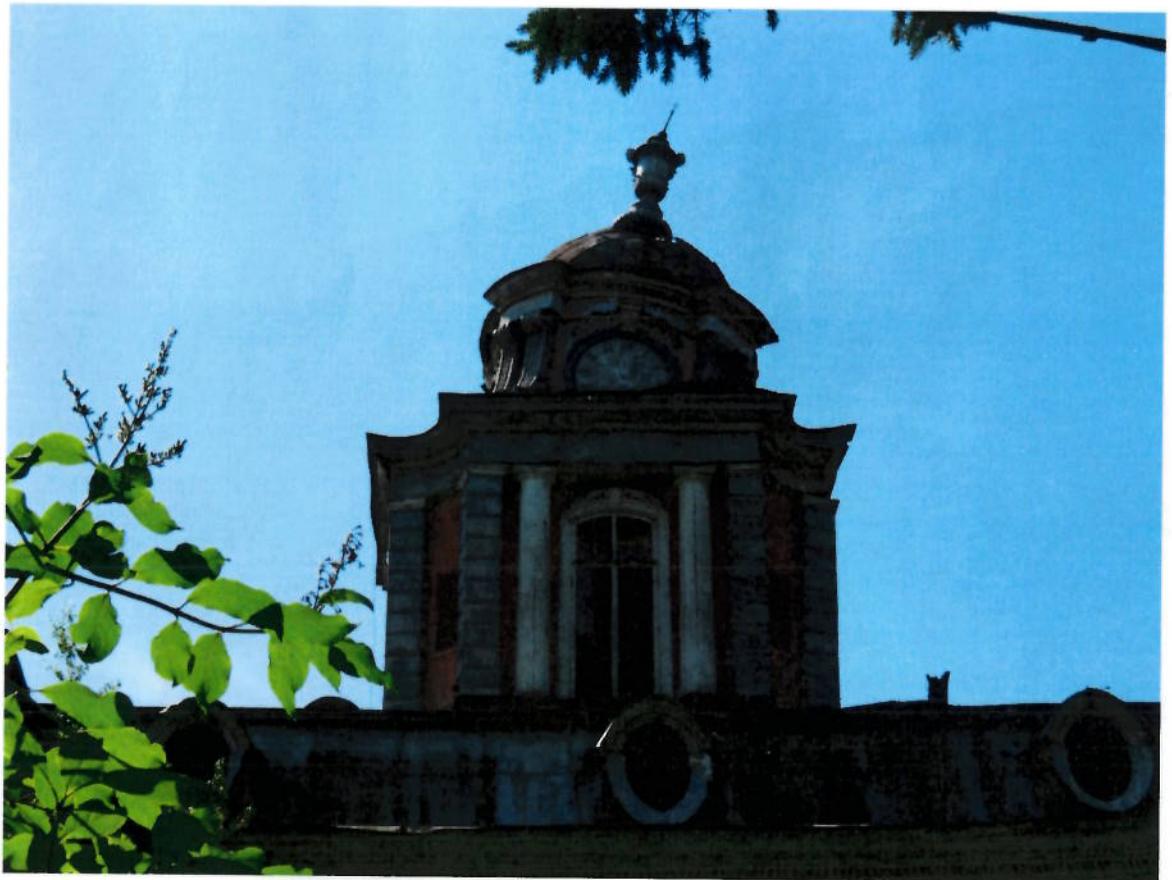
Фото № 2. Часовая башня. Крен.

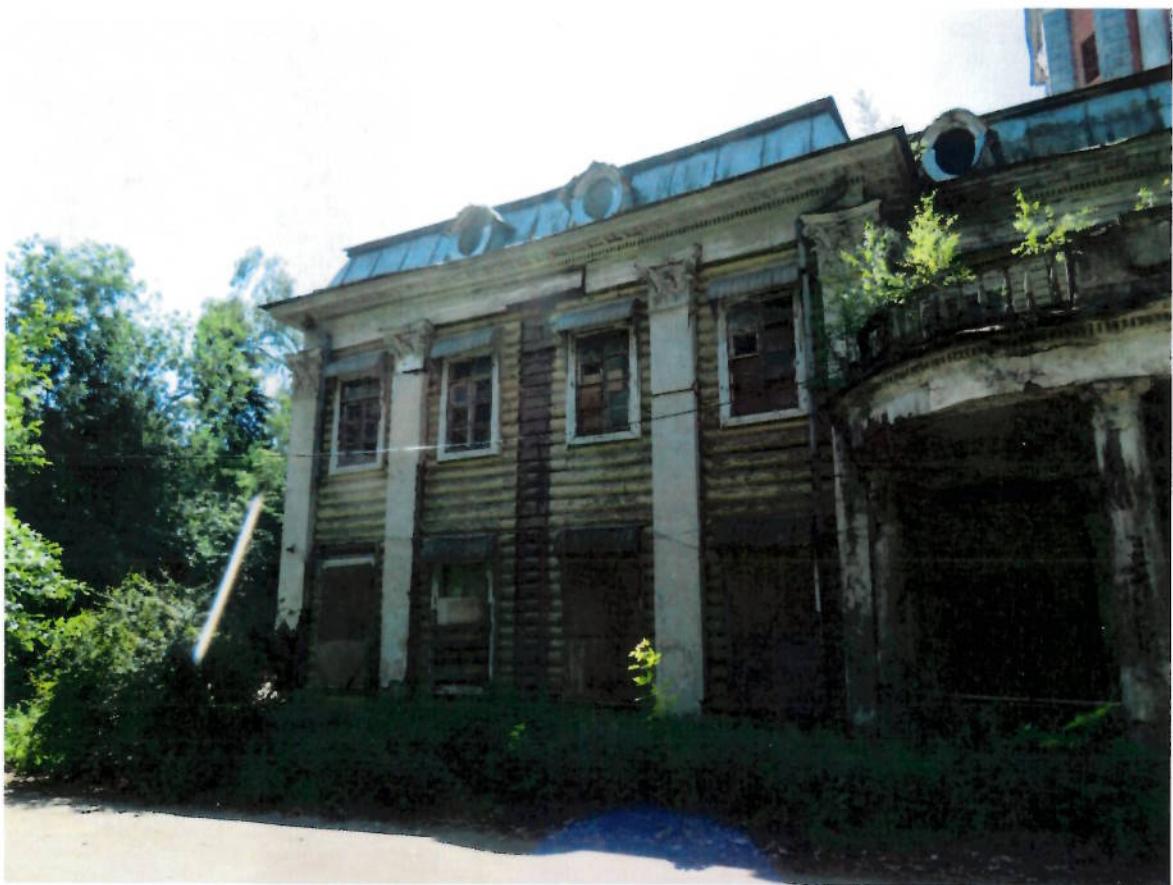
е) двери и окна: **оконные и дверные заполнения деревянные, в неудовлетворительном состоянии. В соответствии с паспортом объекта (Главное управление охраны памятников истории и культуры Министерства культуры РСФСР, 1982 г.) – в коридорах остекленные двери с изящной веерной расстекловкой фрамуги, в комнатах – темные дубовые двупольные двери с круглыми и вертикальными филенками, во флигеле – белые филенчатые двери, современное состояние неизвестно, вероятно неудовлетворительное.**

Фото №4. Фрагмент южного фасада. Отсутствие оконных проемов.

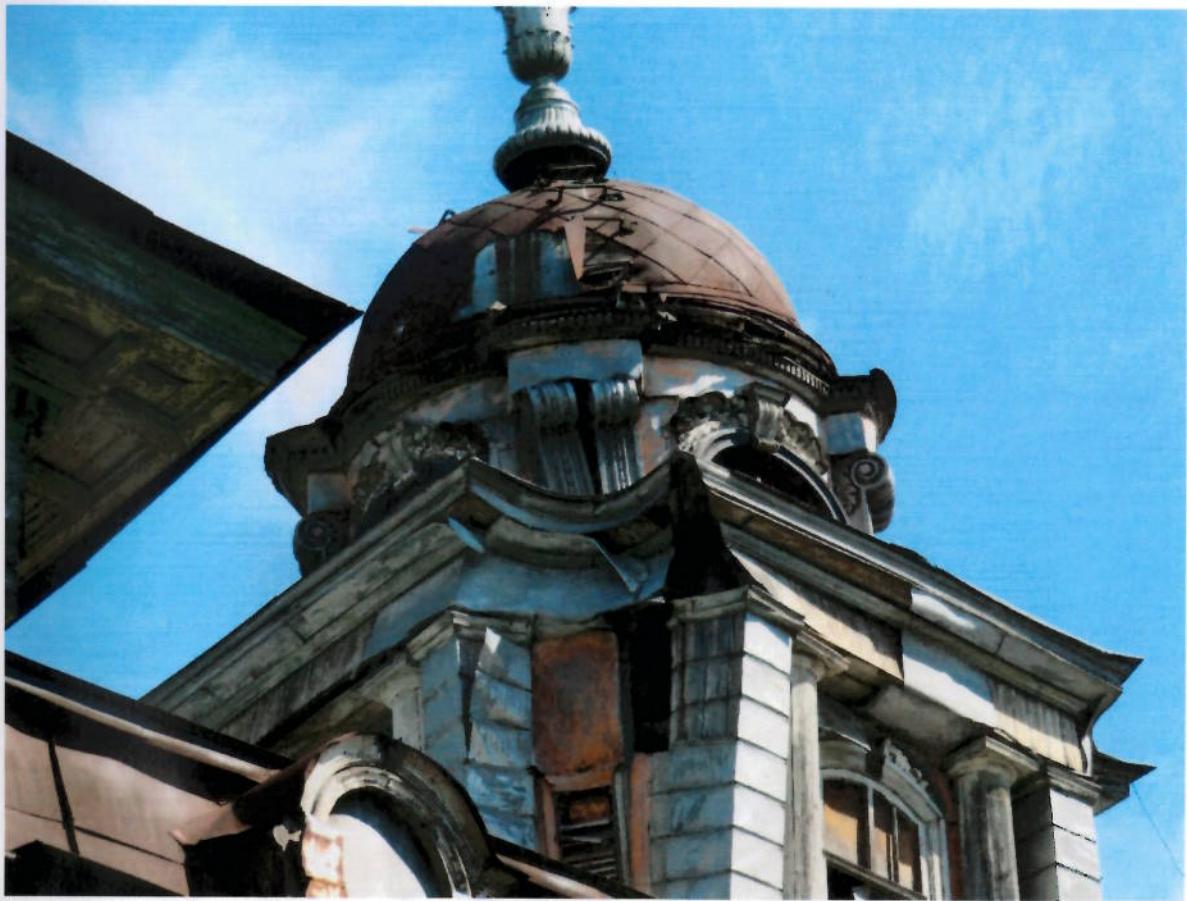
Фото №9. Часовая башня.

*е) главы, шатры, их конструкции и покрытие: двухъярусная обшията железом часовая башня со световым нижним помещением.*

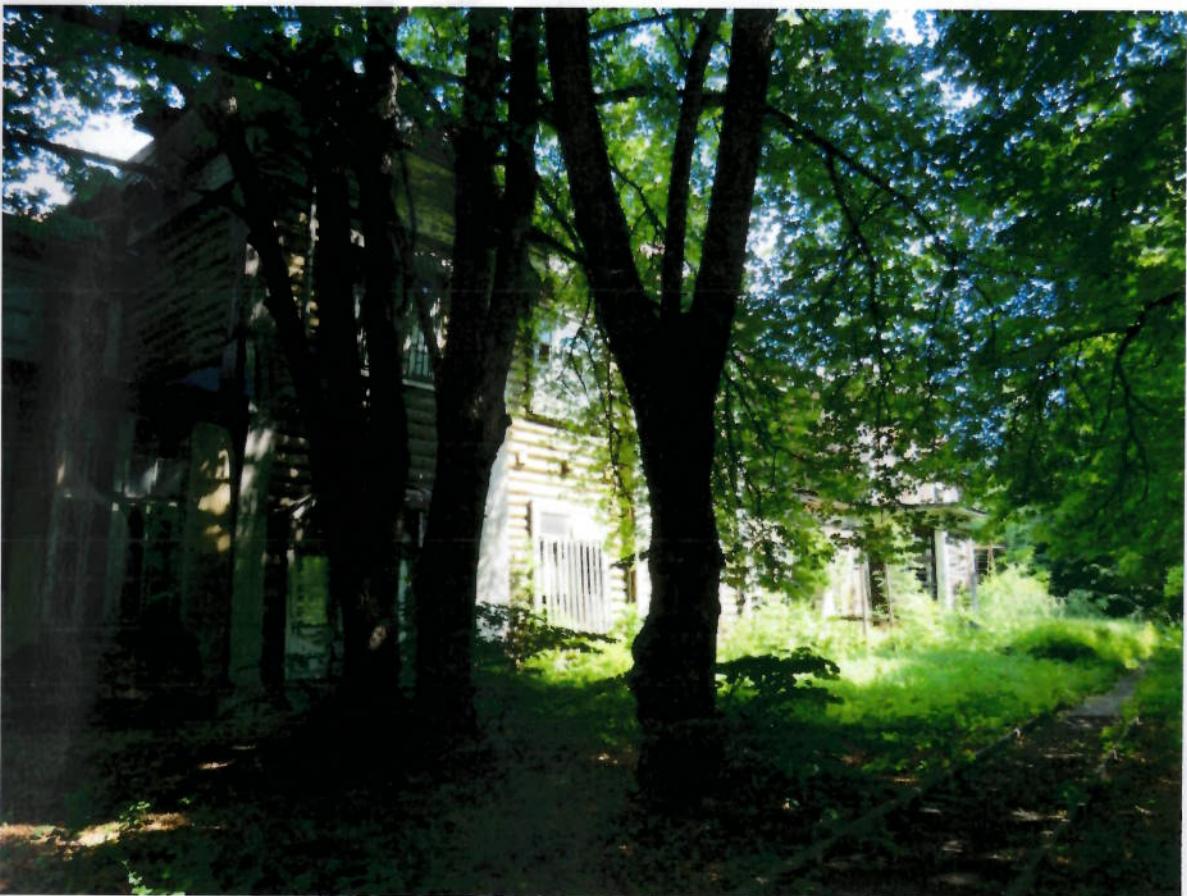
Фото №10. Общий вид прилегающей территории.

**3.7. Сад, парк, двор, малые архитектурные формы, ограда и ворота, состояние территории:**  
*Объект расположен на территории объекта культурного наследия федерального значения "Усадьба "Виноградово", 2-я пол. XVIII в. - нач. XX в.". Состояние территории неудовлетворительное, требуется проведение работ по сохранению.*
