## ВЕДОМОСТЬ ДЕФЕКТОВ

составлена 25.03.2024 при осмотре Дизель-гидравлического локомотива DZK 1800 4+4 в г. Новокузнецк

Дизель-гидравлический локомотив DZK 1800 4+4 в комплекте с оборудованием, 2021 года выпуска, б/у, зав. № 2068, изготовитель SMT Scharf GmbH Германия

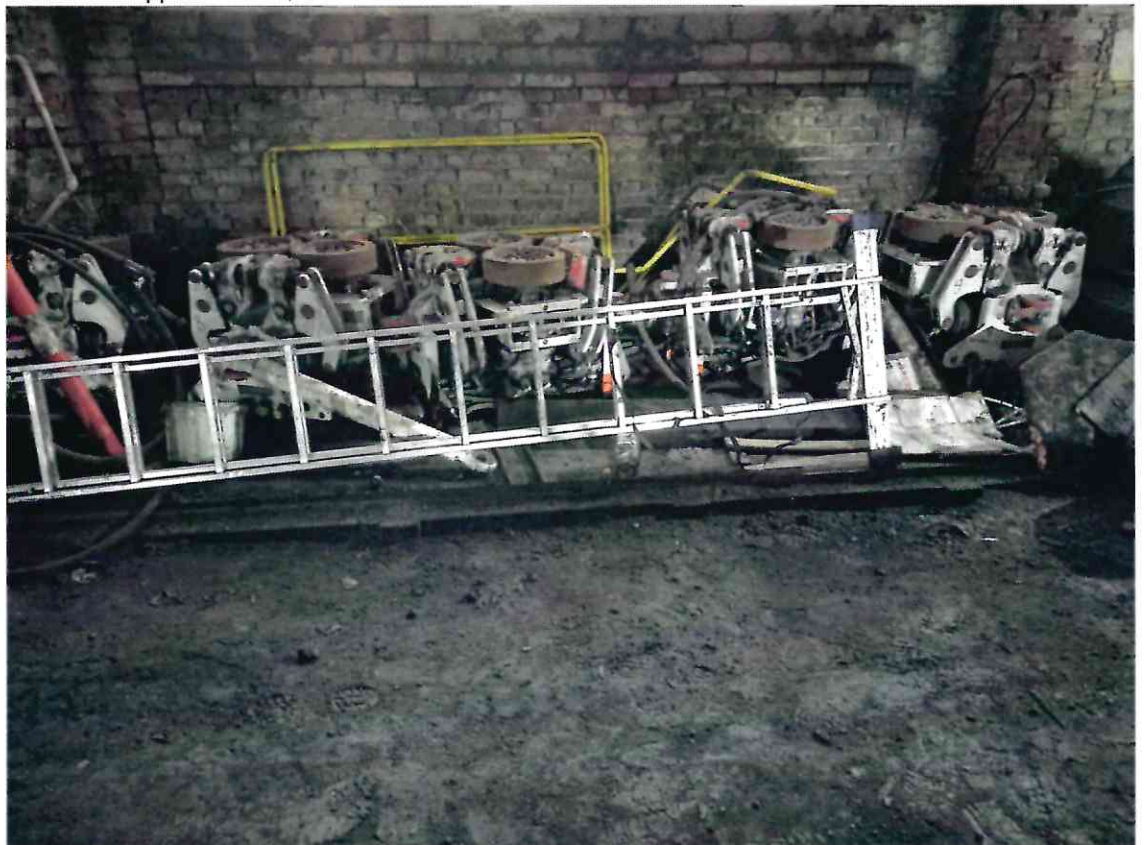
- соединительные штанги (6 шт) (сильное загрязнение шарнирных соединений, начальная коррозия);
- гидравлическая грузовая балка SLG 8.12S168089 (платформа для перевозки грузов, которая крепится к дизель-гидравлическому локомотиву)– отсутствует (имеются узлы крепления);

Фото 2. Приводные механизмы и соединительные штанги

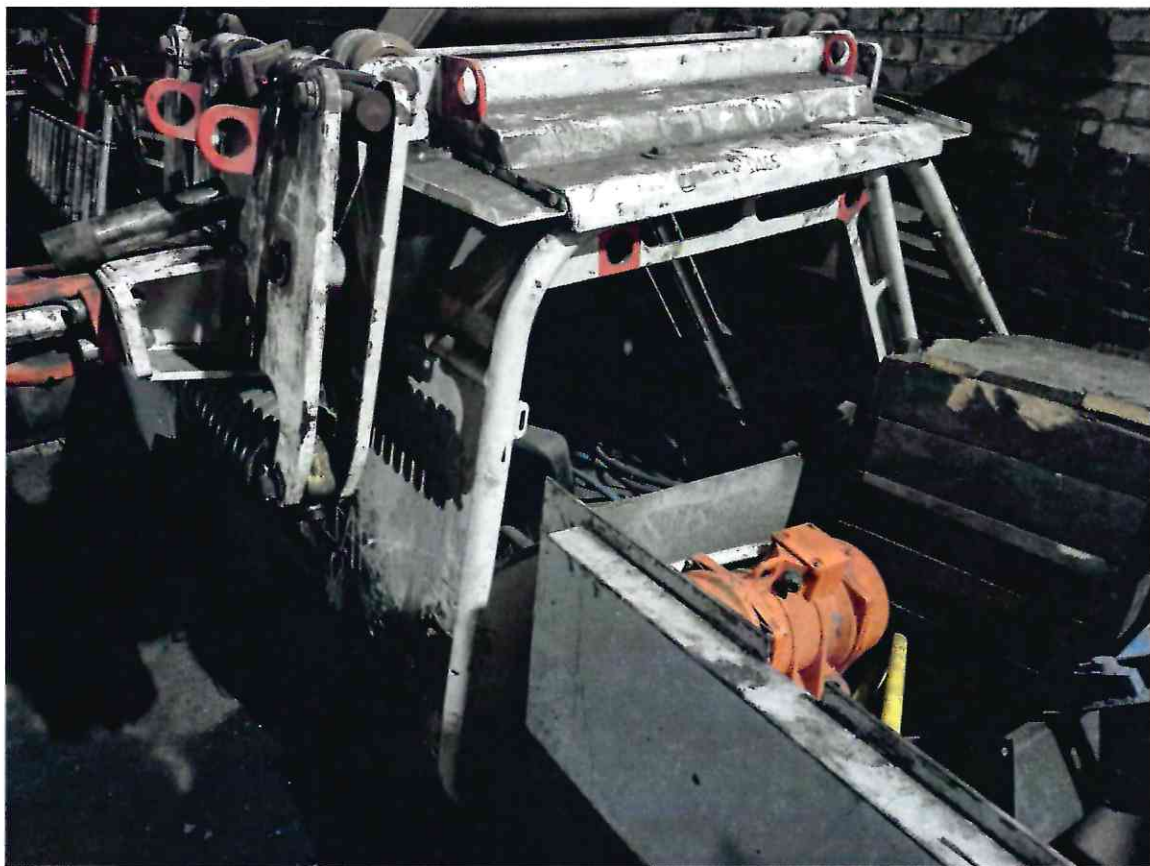
- кабина водителя (2 шт) (износ обивки кресел водителя (фото 7), сильное загрязнение пультов управления (фото 7), деформации боковых защитных экранов, износ поверхности катания опорных катков, начальная коррозия элементов конструкции);

Фото 3. Кабина водителя

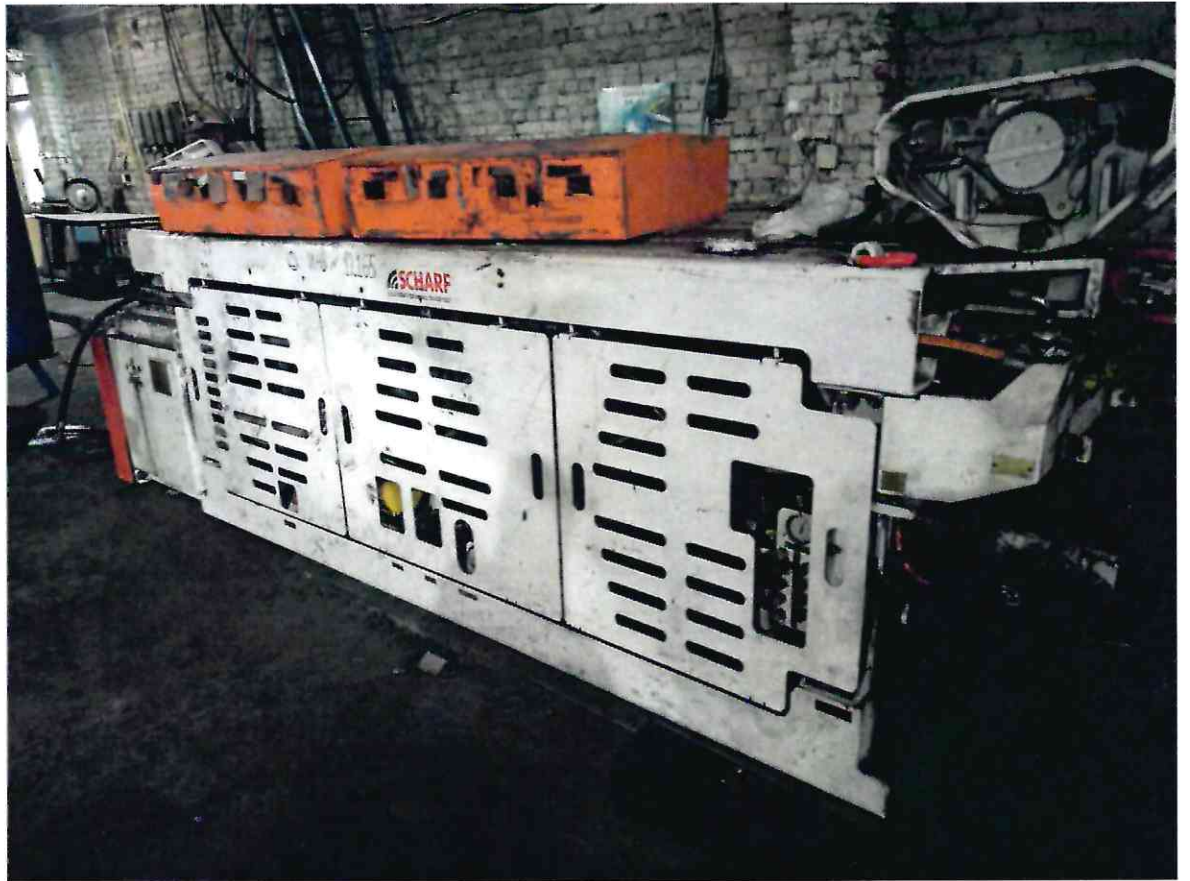
- дизельная секция (износ поверхности катания опорных катков, деформация защитных панелей дизельного отсека, подтекания масла в районе гидравлического бака и месте подключения РВД, сильное загрязнение моторного отсека, неизвестна наработка дизельного двигателя, который оборудован электронным тахометром и проверить показания возможно после сборки и запуска локомотива);

Фото 5. Дизельная секция

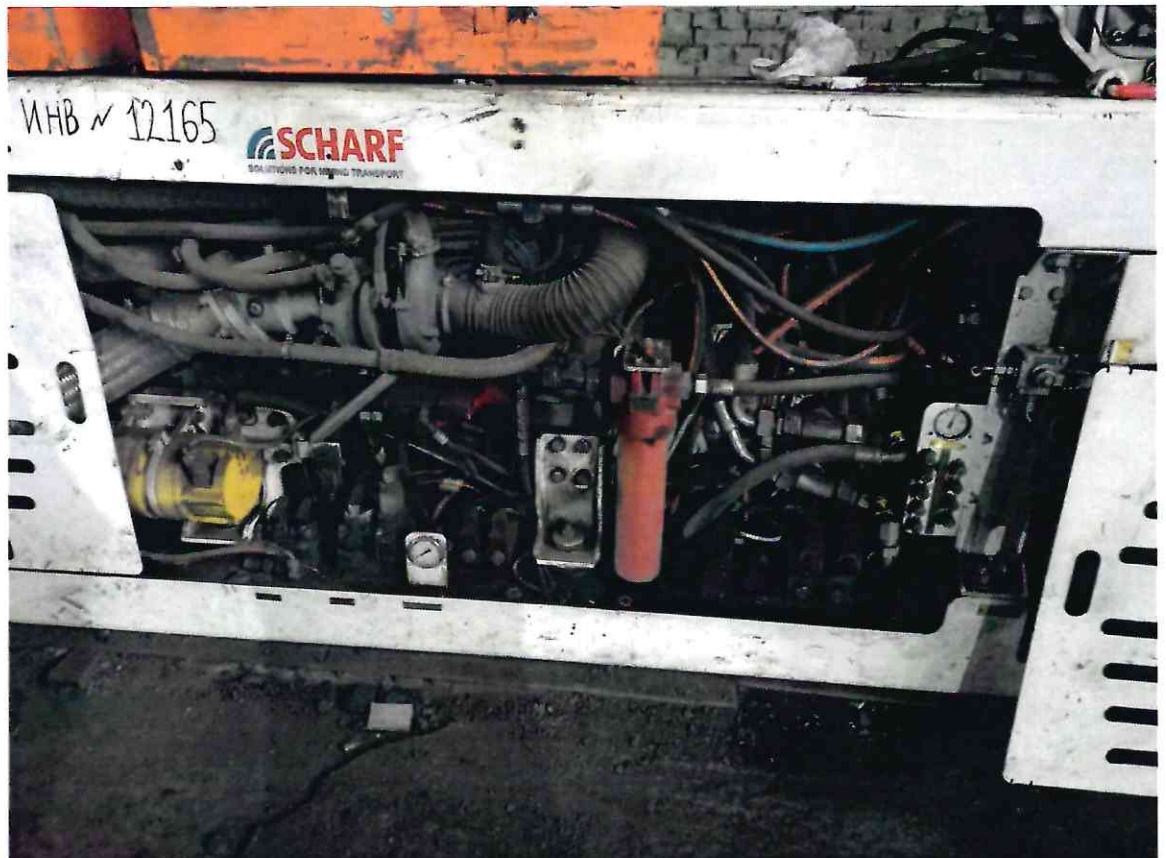
Фото 6. Дизельная секция (защитные экраны сняты)

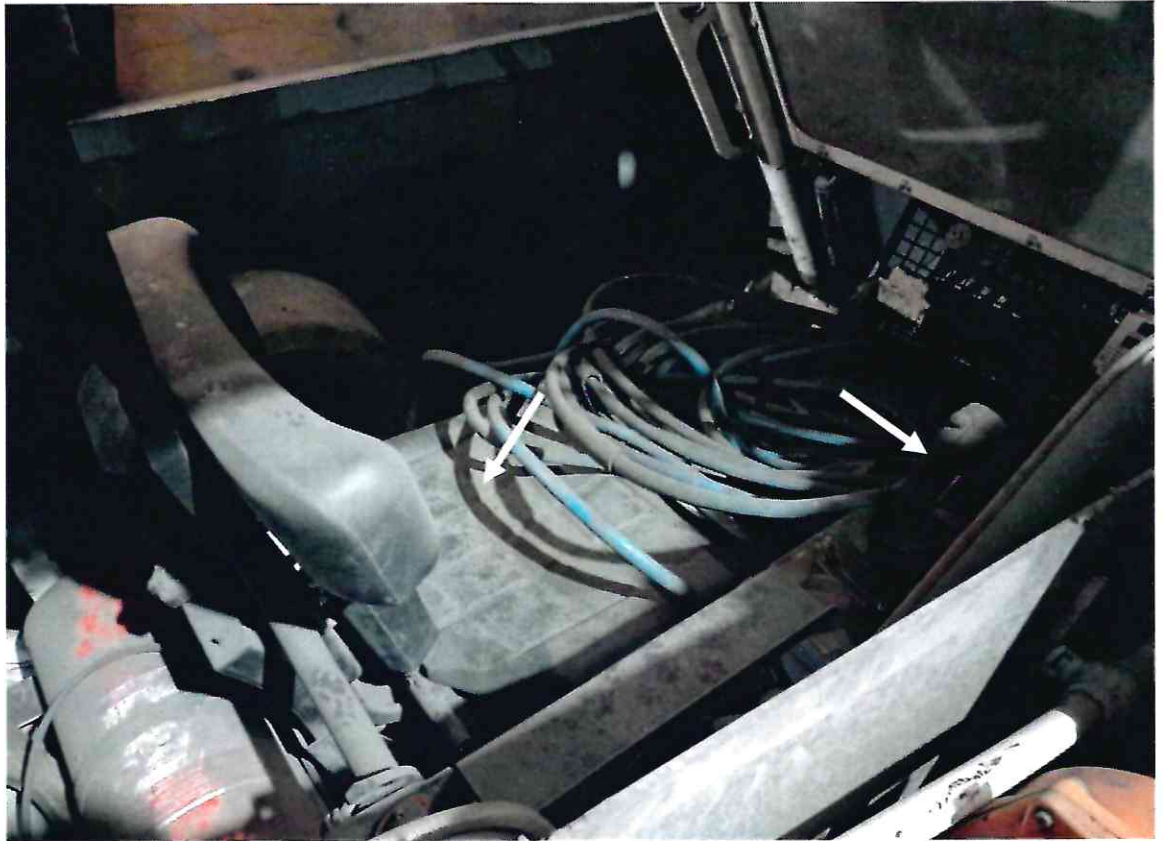
Фото 7. Кресло водителя и джойстик управления в кабине водителя
