ОТЧЕТ

**по результатам осмотра имущества ООО «ЧЗЭСК»,
расположенного на производственной площадке по адресу:
г. Челябинск, ул. Линейная, 82
от 26.09.2013 г.**

**Акт осмотра № 1
имущества ООО «ЧЭСК», являющегося объектами залога в ОАО «Сбербанк России»**

Акт осмотра № 2 имущества ООО «ЧЗЭСК», не обремененного залогом

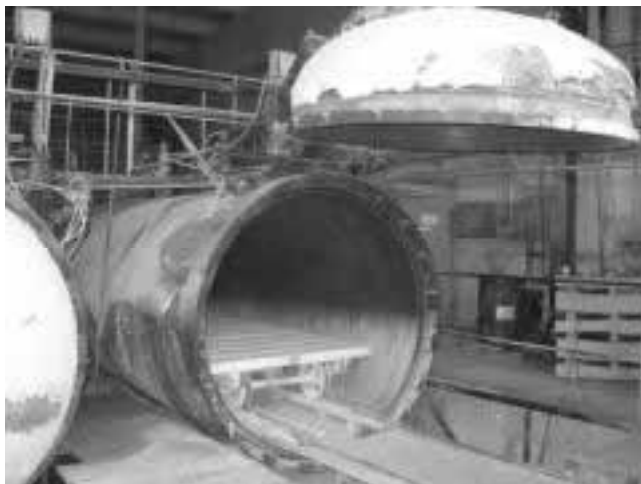
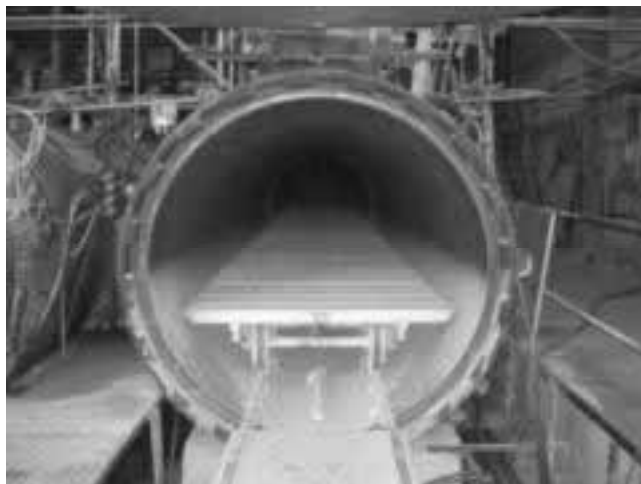
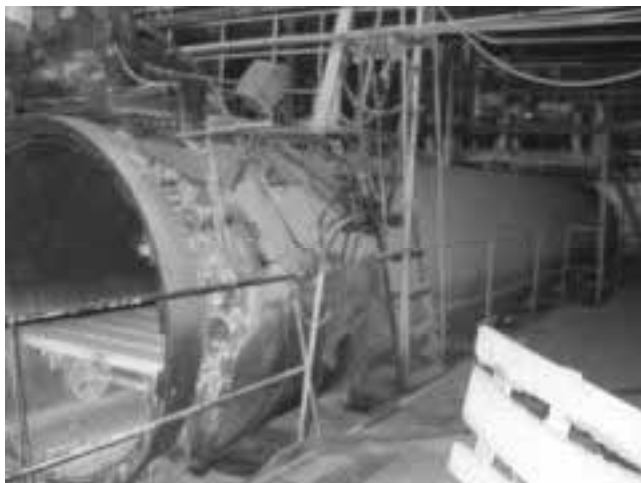
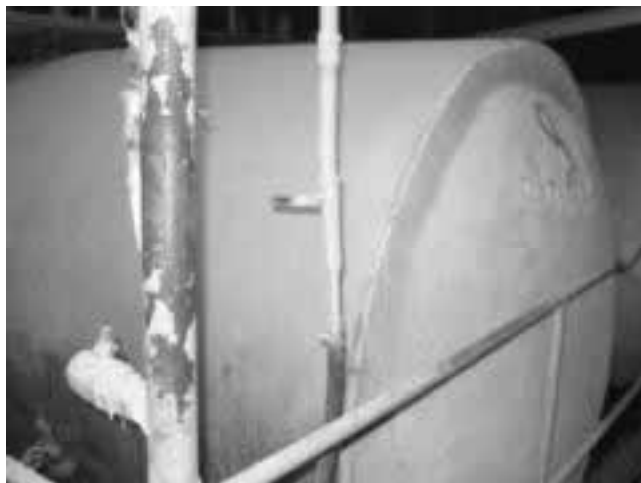
1 Автоклав № 8, зав №225-139 Инв.№ 76

№	Наименование	код	кол-во	зав.№	Описание
I. Оборудование:					
1	Автоклав № 8, зав №225-139	000000076	1		Смонтирован, в рабочем состоянии, требует текущего ремонта
2	Автоклав № 6, зав №225-137	000000074	1		Смонтирован, в рабочем состоянии, требует текущего ремонта
3	Станок заточный 376	000000311	1		Смонтирован, состояние рабочее, требует проведения профилактических работ
4	Компрессор GA55CAELI-7.5	000000057	1		Смонтирован, находится в нерабочем состоянии, требует проведения капитального ремонта, замены насоса высокого давления
5	Автоклав № 7, зав №225-138	000000075	1		Смонтирован, в рабочем состоянии, требует текущего ремонта
6	Конвейер горизонт. С 17-1.09.03 № 2	000000285	1		Смонтирован, находится в нерабочем состоянии, требует замены транспортерной ленты, роликов, проведения ревизии редуктора и электродвигателя, ремонт не целесообразен, подлежит утилизации.
7	Склад цемента СБ-33Г	000000038	1		Металлическая емкость с конусным дном - смонтирована, находится в рабочем состоянии, требует проведения профилактических работ обновление окрасочного покрытия

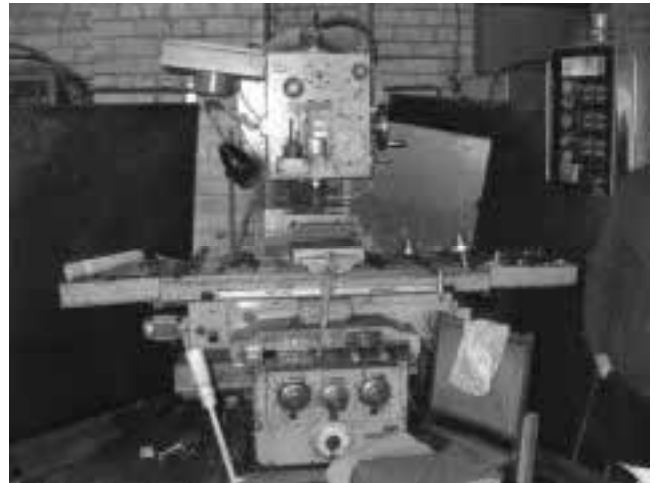
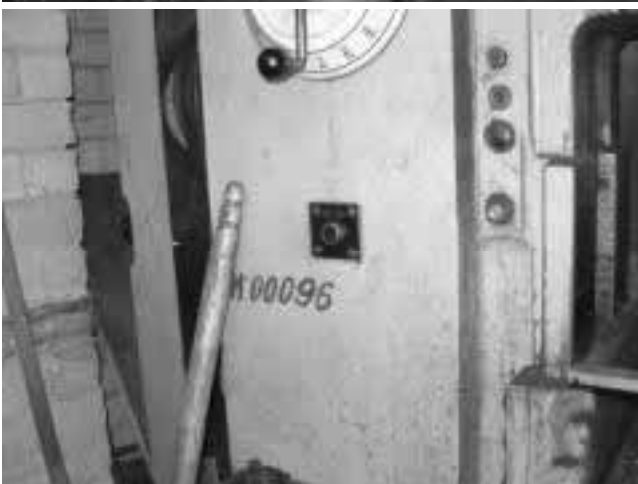
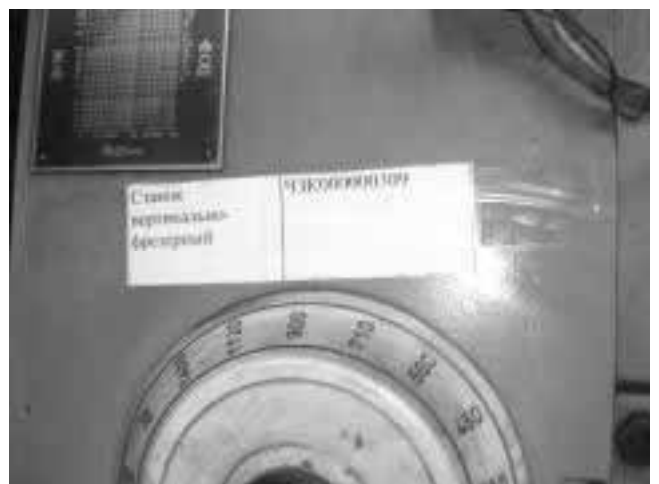
8 Станок вертикально-фрезерный Инв.№ 309

8	Станок вертикально-фрезерный	000000309	1	зав.№314547-60	Смонтирован, в рабочем состоянии, требует проведения профилактических работ
9	Склад извести	000000029	1		Металлическая емкость с конусным дном, смонтирована, находится в рабочем состоянии, требует проведения профилактических работ обновление окрасочного покрытия
10	Конвейер ленточный С 17-1-09 01-03 № 6	000000291	1		Смонтирован, находится в нерабочем состоянии, требует замены транспортерной ленты, роликов, проведения ревизии редуктора и электродвигателя,
11	Конвейер горизонт. С 17-1.09.05 № 4	000000287	1		Смонтирован, находится в нерабочем состоянии, требует проведения капитального ремонта, замены транспортерной ленты, роликов, проведения ревизии редуктора и электродвигателя,
12	Тележка передаточная ЭПП 01.01	000000257	1		Состояние рабочее, проведен капитальный ремонт

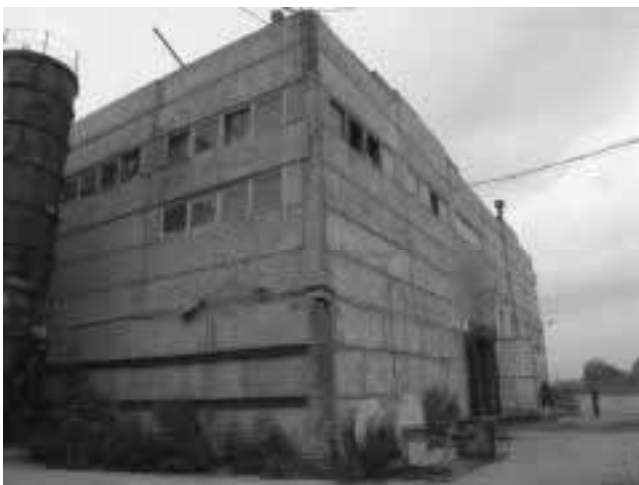
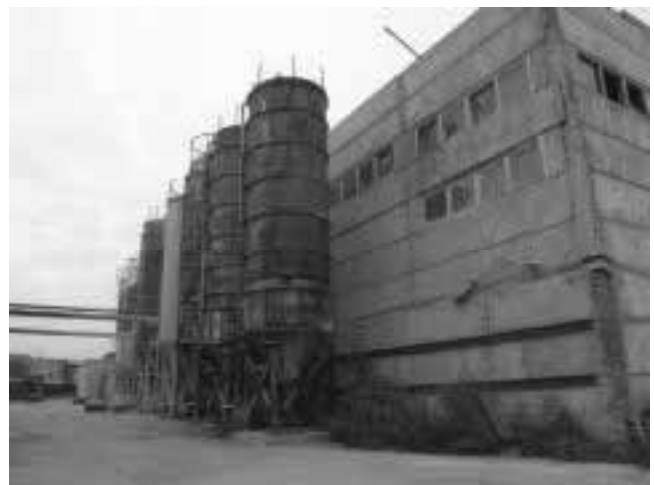
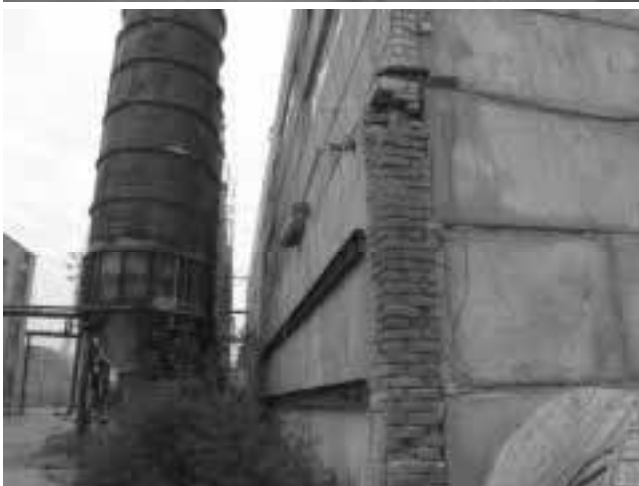
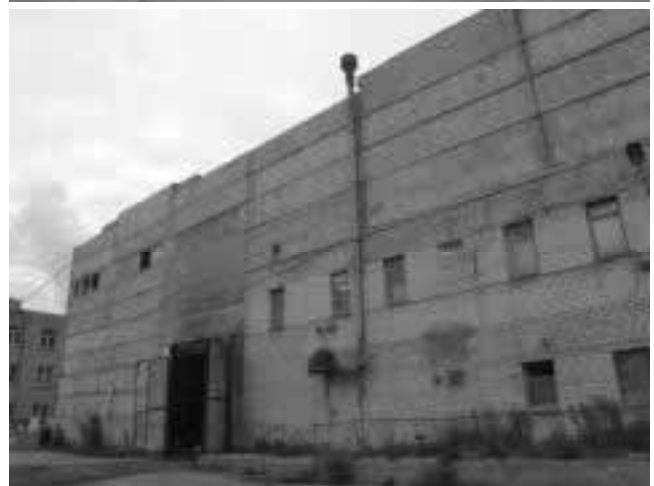
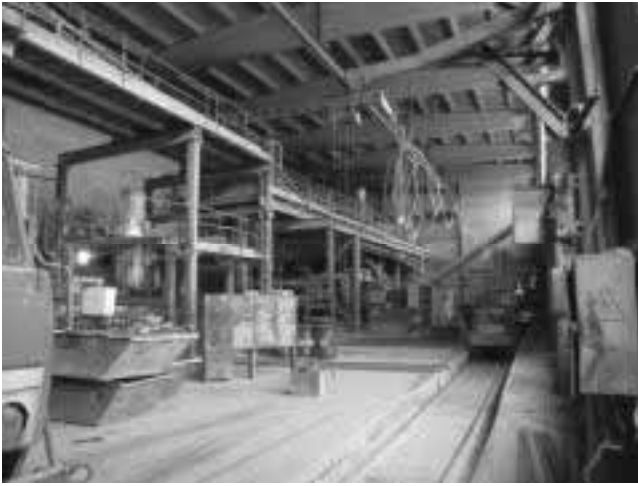
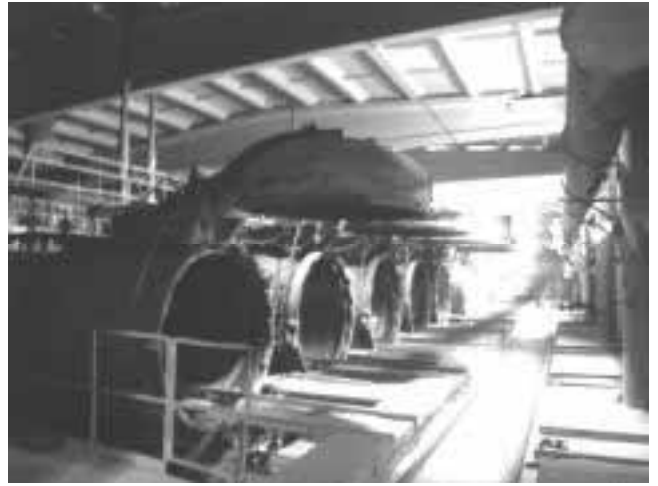
№	Наименование	код	кол-во	зав.№	Описание
II. Объекты недвижимости:					
47	Завод по производству силикатного кирпича	000000006	1		Нежилое производственное здание, общей площадью 3095 м2, находится в неудовлетворительном состоянии, имеются разрушения основных конструктивных элементов здания (стен, колон), которые угрожают целостности всей конструкции. Требуется капитальный ремонт всех бытовых (лаборатории, кабинет начальника, раздевалок, душевых, санузлов и т.д.). Имеются протечки в кровле, требуется полная замена кровельного покрытия. Все коммуникационные системы (водоснабжения, канализации отопления) требуют проведения капитального ремонта; паропровод требует замены дренажных вентиля и паровоздушных регистров. Здание отключено от системы центрального водоснабжения, по причине отсутствия договора с обслуживающей организацией.
48	КПП завода	000000019	1		Кирпичное отдельстоящее здание, площадью 11,9 кв.м. Подведено электроснабжение и отопление. Требуется проведение косметического ремонта.

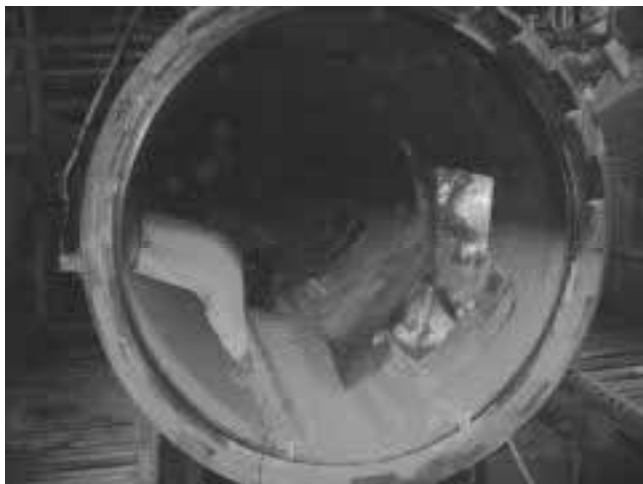
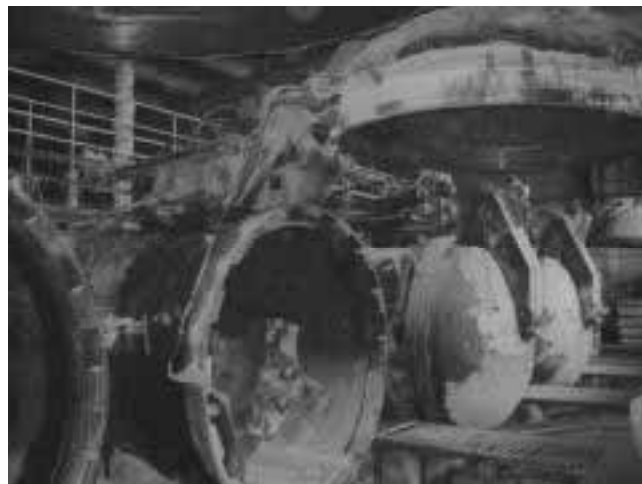
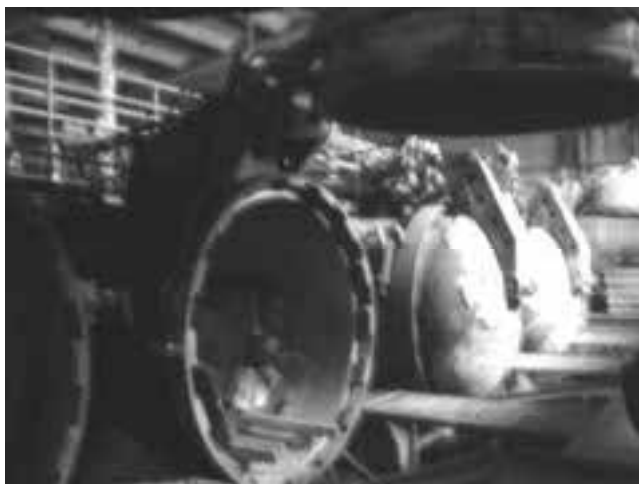
1 Автоклав АТ 12,2х17 Инв.№ 81

№	Наименование	Инв. №	Кол-во	Описание
1	Автоклав АТ 12,2х17	000000081	1	Смонтирован, состояние не рабочее, получил повреждения в результате пожара, необходим капитальный ремонт и восстановление изоляционной обшивки и масляной гидросистемы
2	Автомат укладчик	000000082	1	Смонтирован, состояние рабочее, удовлетворительное
3	Автомат укладчик /для Японского прессы/	000000083	1	Смонтирован, состояние рабочее, удовлетворительное
4	Ангар ДШВ 30х12х6	000000003	1	Металлическое каркасное здание, обшивка – профилированный лист, пол - бетонный, не утеплено, разделено кирпичной перегородкой на две части с отдельными входами (воротами); подключено к энергоснабжению и водоснабжению, система отопления разморожена и нуждается в замене. Одна часть используется как гараж, другая – мастерская. Состояние здания удовлетворительное
5	Бункер № 3	000000088	1	Смонтирован, состояние рабочее, удовлетворительное
6	Бункер золы /зольное отд./	000000376	1	Смонтирован, состояние не рабочее, требуется замена нижнего яруса.

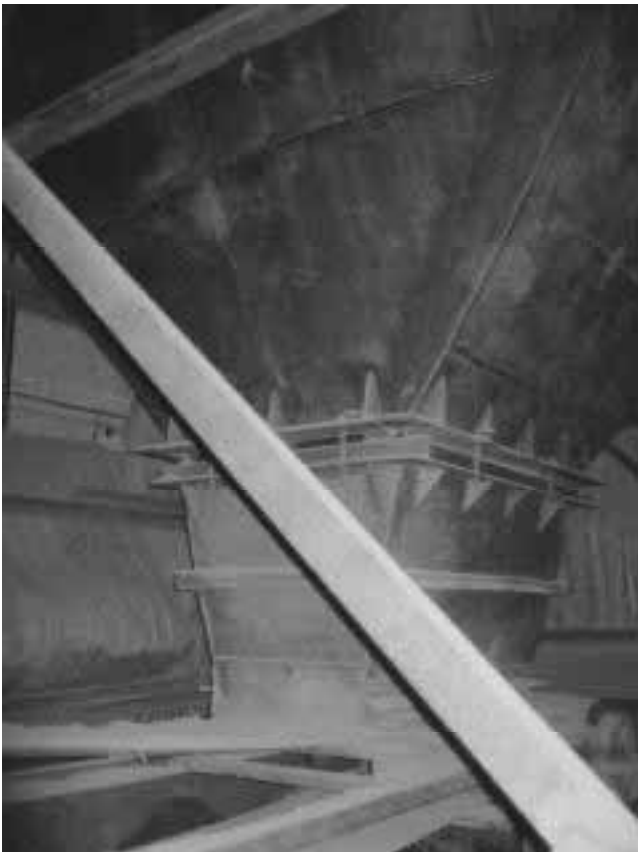
7 Бункер золы /зольное отд./ Инв.№ 273

7	Бункер золы /зольное отд./	000000273	1	Смонтирован, состояние не рабочее, требуется замена нижнего яруса.
8	Бункер песка (зольное отделение)	000000377	1	Смонтирован, состояние рабочее, удовлетворительное
9	Бункер питателя с площадкой /для Японского прессы с грохотком/	000000274	1	Смонтирован, состояние рабочее, удовлетворительное
10	Бункер смеси под смеситель (Германия)	000000378	1	Смонтирован, состояние рабочее, удовлетворительное. Состоит из двух бункеров – под золу и под известь.
11	Вагончик строительный 2003г.	000000024	1	Металлическая сварная конструкция, размером 6х3 м, внутри утеплена листами пенопласта, использовалась как бытовка; коммуникации не подведены, нуждается в капитальном ремонте.
12	Верхний пуансон ДО 542Н	000000237	1	Смонтирован, состояние рабочее, удовлетворительное
13	Виброгрохот б.	000000276	1	Смонтирован, состояние рабочее, удовлетворительное
14	Виброгрохот к 3 прессу	000000275	1	Смонтирован, состояние рабочее, нуждается в капитальном ремонте

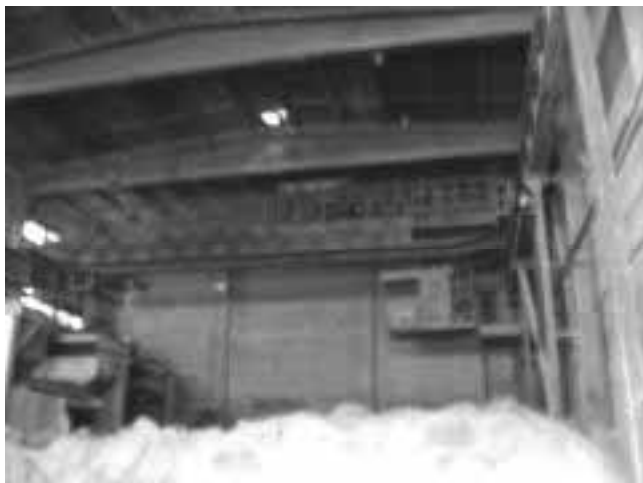
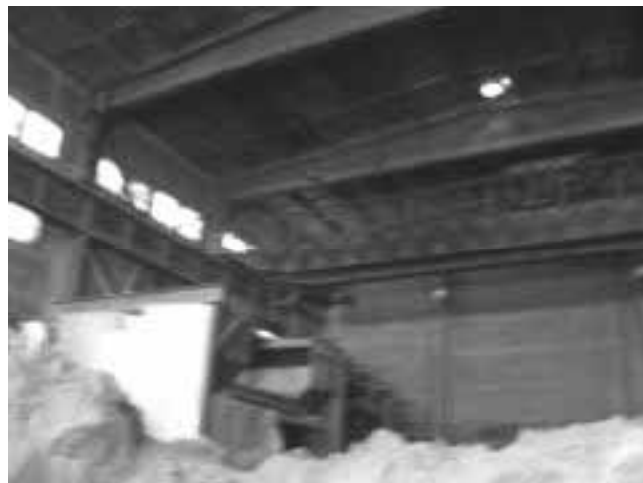
23 Кран мостовой грейферный Инв.№ 295

23	Кран мостовой грейферный	000000295	1	Смонтирован, состояние рабочее, удовлетворительное, требуется ремонт ковша.
24	Линия смесеприготовления	000000357	1	Смонтирована, состоит из двух смесителей: № 1 – находится в нерабочем состоянии, необходима полная замена, подлежит утилизации; № 2 – требует проведения капитального ремонта.
25	Маслонасосная станция к 3-ему прессу	000000242	1	Смонтирована, состояние рабочее, требует проведение капитального ремонта
26	Металлический гараж 6х8	000000004	1	Сварная конструкция, имеются значительные повреждения металлических листов – большая деформация с левой стороны листов кровли и стены, отсутствует окрасочное покрытие, листы повреждены ржавчиной; пол грунтовый, коммуникации отсутствуют.
27	Многочастотный грохот	000000358	1	Не смонтирован, 5 лет находится на улице без навеса, консервация не произведена, требует проведения ремонта.
28	Наружная канализация	000000334	1	Канализационные стоки от АБК и производственного корпуса, трубопроводы проходят по территории завода и присоединяются к городскому коллектору. Имеются три смотровых колодца.

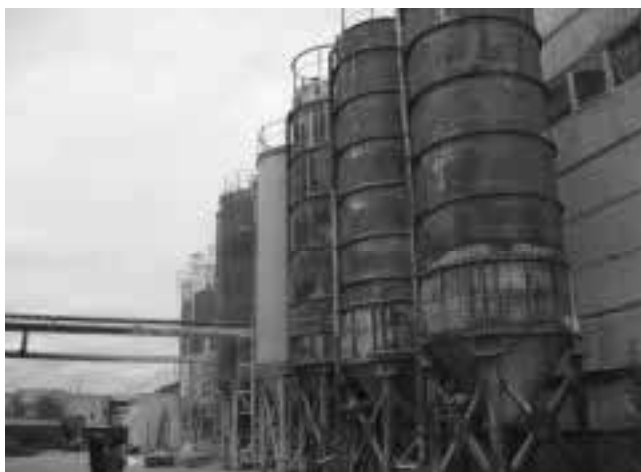
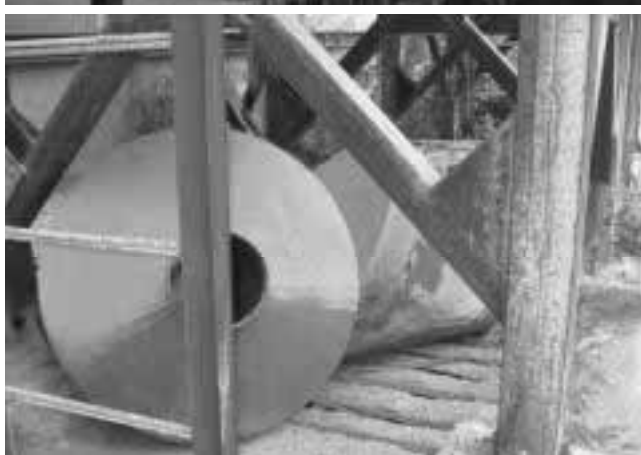
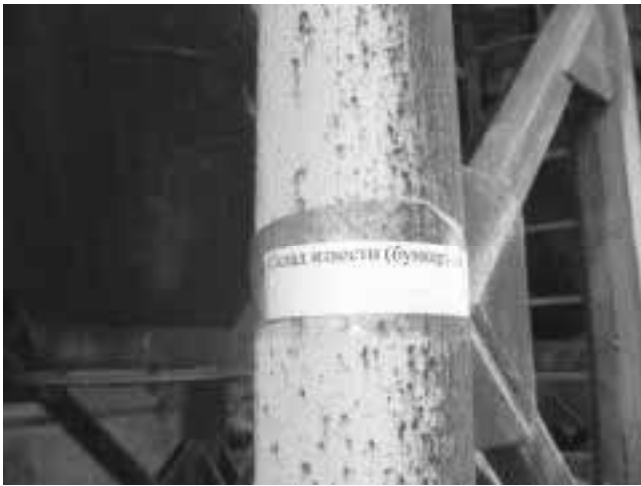
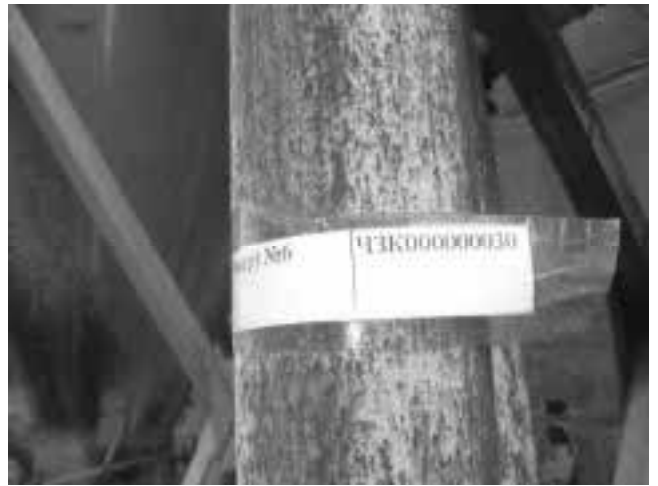
55 Склад извести (бункер) №6 Инв.№ 30

№	Наименование	Инв. №	Кол-во	Описание
55	Склад извести (бункер) №6	000000030	1	Установлены, но до конца не смонтированы (нет нижней части - колоколов), состояние не рабочее, стоят на улице 3 года, имеются повреждения в виде ржавчины.
56	Склад извести (бункер) №7	000000031	1	
57	Склад извести (бункер) №8	000000032	1	
58	Склад металла	000000036	1	Металлическая конструкция, состоящая из каркаса и сетки «рабица», кровельное покрытие – листы профнастила; пол – грунтовый, коммуникации не подведены.
59	Склад под упаковку	000000037	1	Представляет собой встроенное помещение, размером 3x1,5 м, находится на первом этаже «нежилого здания завод по производству силикатного кирпича (производственно-бытовой корпус)». Помещение имеет отдельный вход, внутренняя отделка - штукатурка, окраска; в настоящий момент используется как склад.
60	Смыкатель на 32 кирпича	000000254	1	Смонтирован, состояние рабочее, удовлетворительное, требуется текущий ремонт

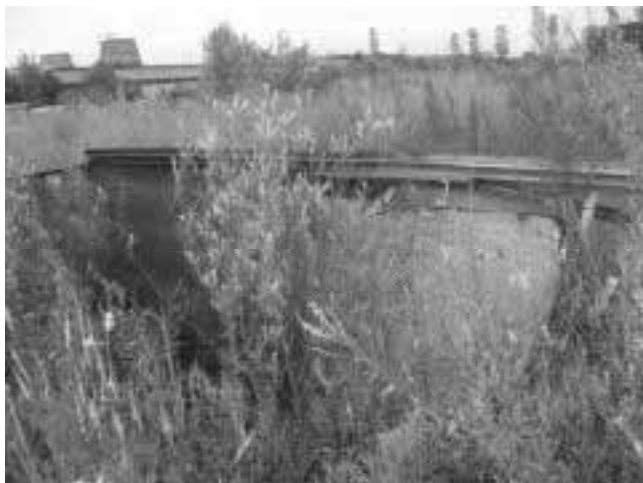
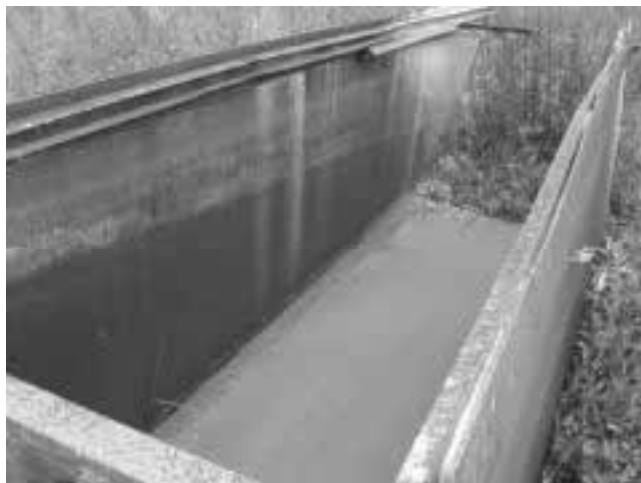
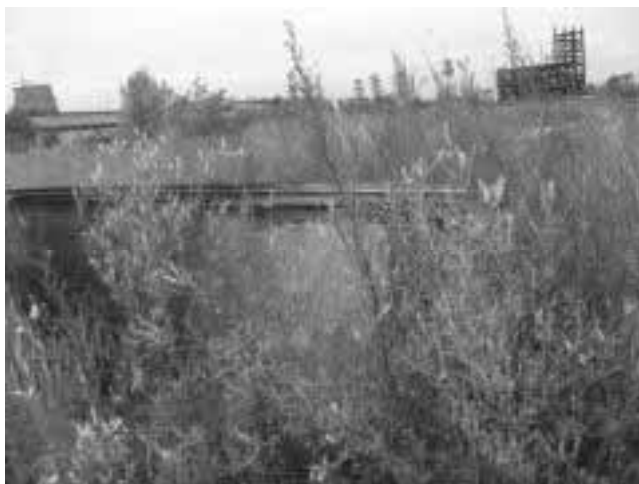
69 Шандорн.колодец карт намыва золы Инв.№ 372

68	Фильтровентиляционный агрегат	000000072	0	На осмотре не обнаружен
69	Шандорн.колодец карт намыва золы	000000372	1	Металлическая сварная конструкция размером 1x1x6 м. Имеет повреждения в виде ржавчины, деформацию металлических листов, для дальнейшей эксплуатации не пригоден, подлежит утилизации.
70	Экскаватор одноковшовый универсальный Э-10011Е	000000302	1	Не эксплуатируется 2 года, находится в не рабочем состоянии, имеются повреждения двигателя, ходовой части, тросов, ремонт экономически не целесообразен, подлежит утилизации.
71	Экскаватор ЭО-33211А двигатель 60203053	000000339	1	В рабочем состоянии, требуется текущей ремонт
72	Эл.таль 52RSMT 625H8/5V12/1EN20	000000303	1	Смонтирована, состояние рабочее, требуется текущий ремонт, замена тормозных колодок
73	Элеватор ковшовый С 17-1.09.025 № 5	000000304	1	Смонтирован, состояние не удовлетворительное, требует полной замены, подлежит утилизации.
