ЗАКЛЮЧЕНИЕ

по результатам обследования и технической диагностики конструкций

надподвального перекрытия пристроя здания ОАО «Роспечать»

по адресу ул.Худякова, 10 в г.Челябинске

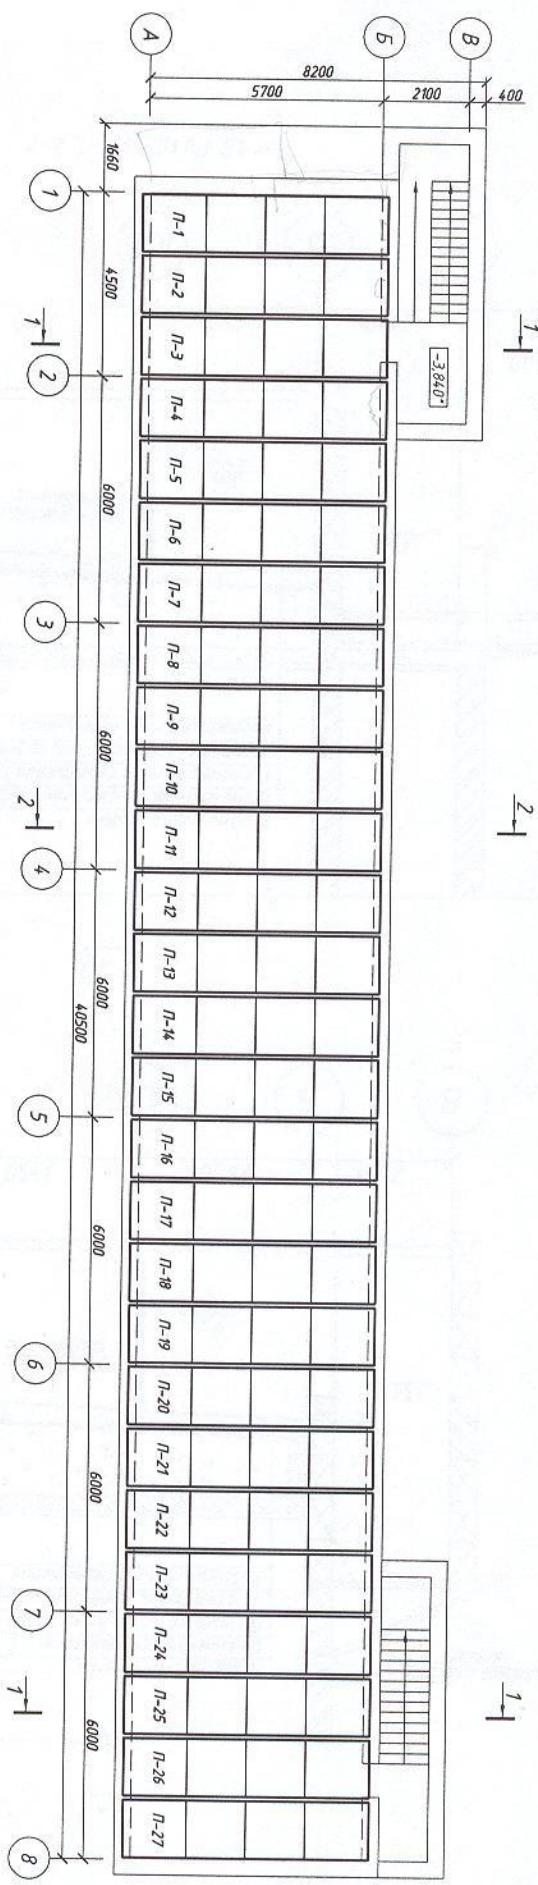
Рис. 12. Схема расположения плит перекрытия подвала.

Перекрытие подвала выполнено из железобетонных ребристых плит пролетом 6м, шириной 1,5м, высотой 300мм. Схема раскладки плит представлена на рис.1.2. Основные геометрические размеры плиты см. рис.1.4.

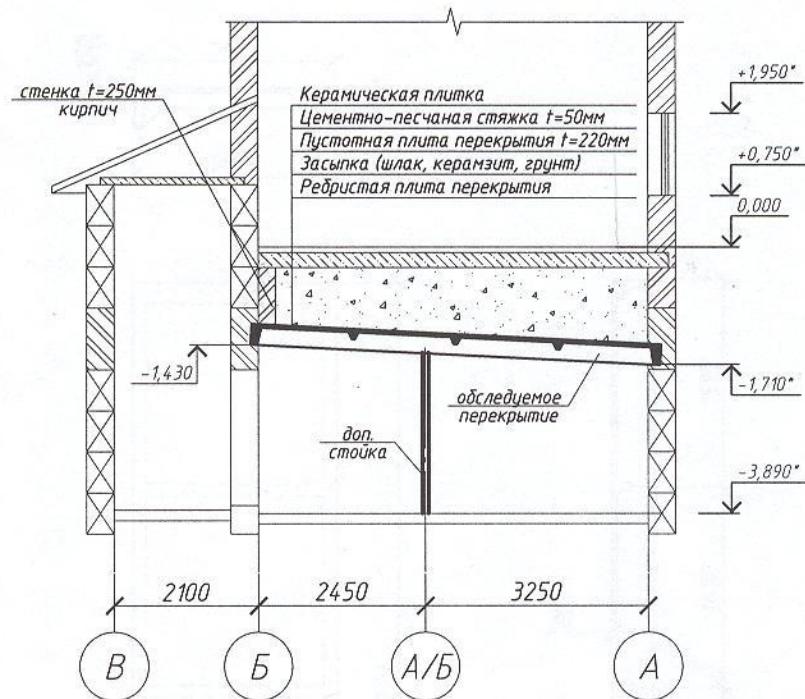
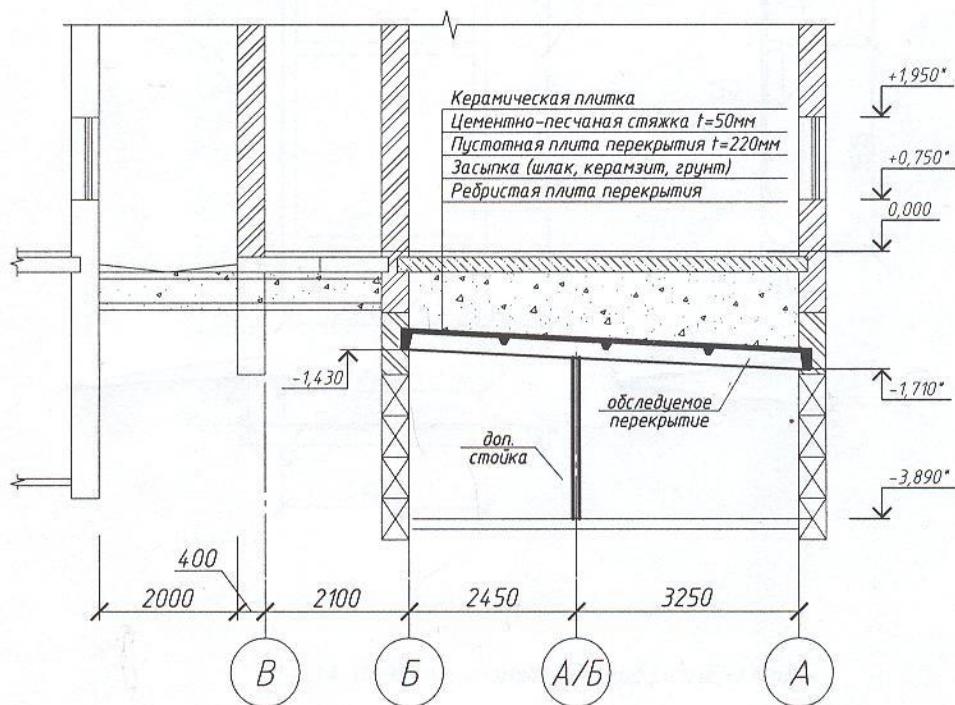
Рис. 1.3. Разрезы 1-1, 2-2

Плиты перекрытия опираются на продольные несущие стены подвала, выполненные из бетонных стеновых блоков типа ФБС. Согласно проекту [1] (лист АС-5изм, сечение а-а и лист АС-4а, разрез 1-1), в осях «1-2,7-8»/«Б» на обследуемое перекрытие опирается перекрытие надстроек на отм.0,000. В соответствии с нормами проектирования в перекрытии холодного подвала необходимо устройство теплоизоляции, в имеющейся технической документации теплоизоляционный слой изображен условно, сведения о толщине и составе теплоизоляции отсутствуют. Устно, от представителей организации, эксплуатирующей надстрой, получена информация о том, что по перекрытию подвала (до низа плиты первого этажа надстроек) выполнена засыпка из смеси шлака, керамзита и грунта. Толщина засыпки на основании косвенных замеров составляет до 1100 мм [2], рис.1.3.

На момент обследования выполнено противоаварийное усиление конструкций, в виде дополнительных металлических стоек из трубы Ø89мм, установленных на расстоянии 2,45 от оси «Б» под каждым продольным ребром (рис.1.3).

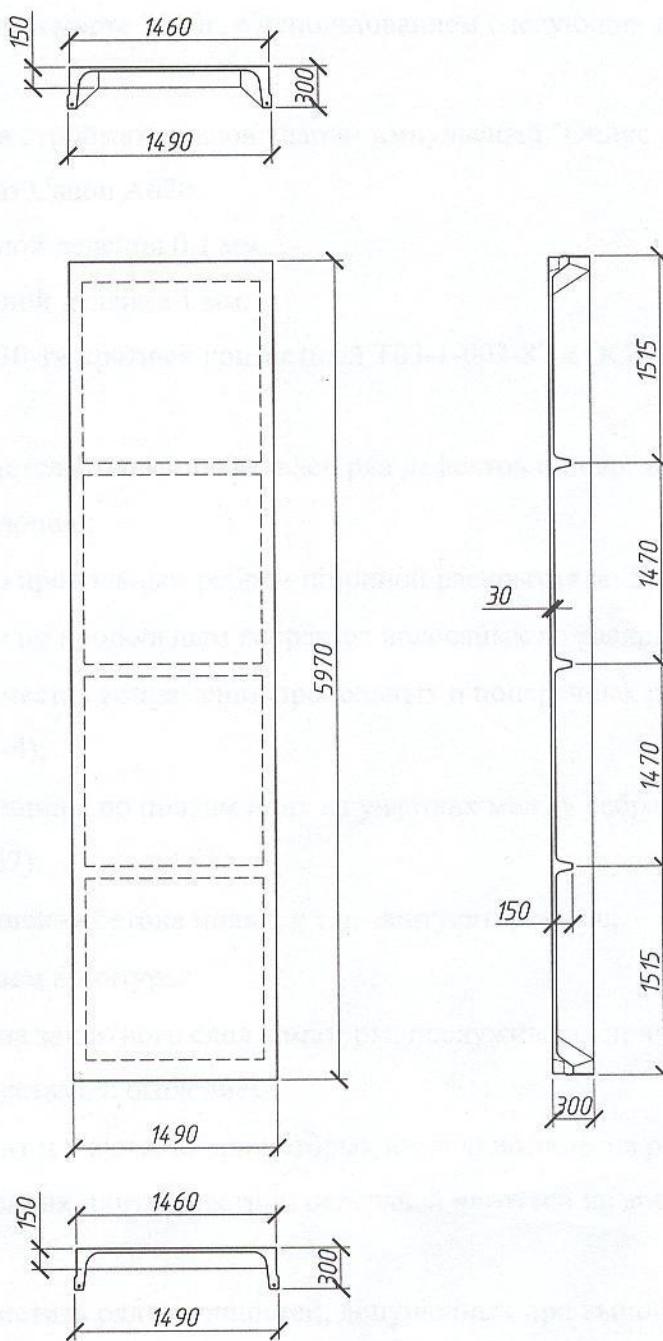
Рис.1.4. Основные геометрические размеры плиты.

Ввиду отсутствия технической документации на перекрытие подвала, сведений о фактически примененных марках ребристых плит нет. На основании выполненных замеров принимаем плиты по серии 1.465.1-7/84 «Плиты покрытий железобетонные предварительно напряженные ребристые размером 1,5х6м для одноэтажных зданий» [12].

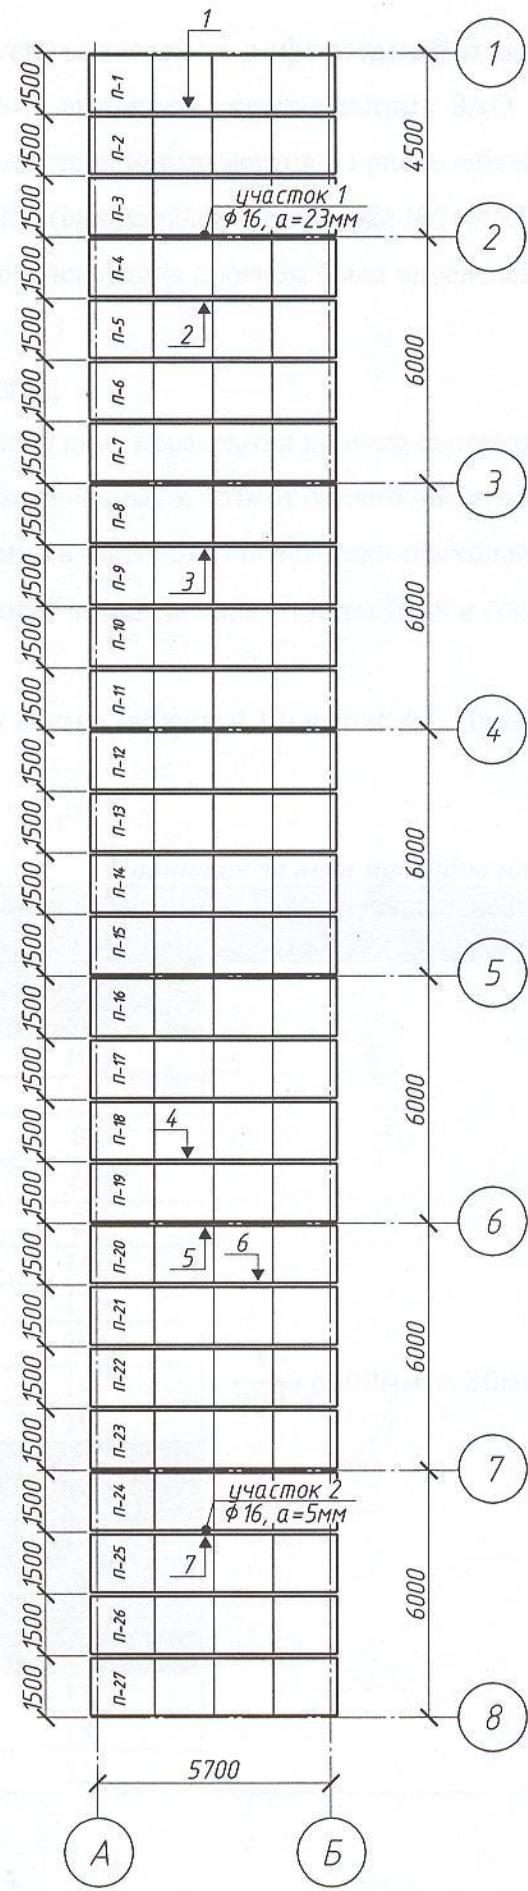
Рис. 3.1. Карта контроля прочности бетона, замеров щитового слоя и диаметра арматуры

- величина защитного слоя бетона рабочей арматуры обследованных конструкций по результатам замеров изменяется от 5 до 23мм;
- в местах малого защитного слоя арматура подвержена сплошной поверхностной атмосферной коррозии, вызывающей образование трещин вдоль арматуры. При этом коррозионный износ незначителен.
- в бездефектных местах состояние арматуры хорошее, коррозии нет.

Карта испытаний с указанием мест непосредственного контроля, отбора образцов и вскрытии приведена на рис.3.1.
