Описание имущества вопедшего в оценку

8 . Склад запчастей металлический					
Сведения об имущественных правах - Право собственности		Наличие обременений - Не установлены			
Год ввода в эксплуатацию	30680	Площадь, кв. м.	540,0		
Балансовая стоимость, руб.	0	Строительный объем, кв. м.	2 160,0		
Технические характеристики и техсостояние					
Наименование элемента	Материал	Описание техсостояния			
Фундаменты	железные столбы	Общее техническое состояние объекта оценивается как - Удовлетворительное. Состояние несменяемых конструкций зданий - Повреждений и дефектов, в том числе и искривлений, нет. Имеются места следы различных ремонтов, в том числе небольших трещин в простенках и перемычках. Состояние внутренних конструктивных элементов - Полы и потолки ровные, на потолках возможные волосяные трещины. На ступенях лестниц небольшое число повреждений. Окна и двери открываются с некоторым усилием. Величина физического износа согласно экспертной шкалы для объекта оценки составляет - 35%.

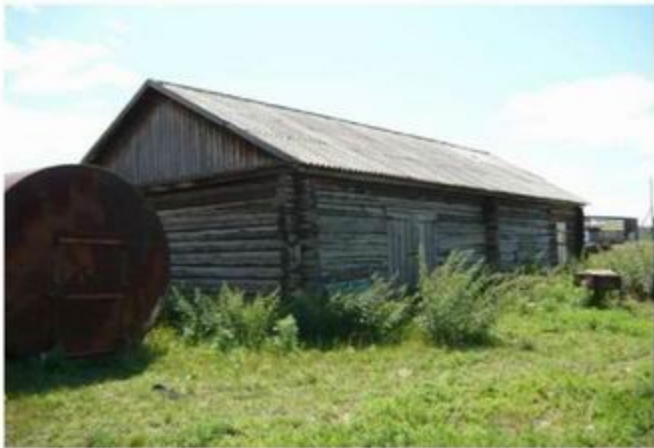
9. Склад машинного двора			
Сведения об имущественных правах - Право собственности		Наличие обременений - Не установлена	
Год ввода в эксплуатацию	28124	Площадь, кв.м	72,0
Балансовая стоимость, руб.	6 924	Строительный объем, кв.м	216,0
Технические характеристики и техсостояние			
Наименование элемента	Материал	Описание техсостояния	
Фундаменты	деревянные столбы	Общее техническое состояние объекта оценивается как - Условно-удовлетворительное. Состояние несменяемых конструкций зданий - Имеется много следов ремонта трещин и участков наружной отделки. Имеются места искривления горизонтальных линий и следы их ликвидации. Износ кладки стен характеризуется трещинами между блоками. Состояние внутренних конструктивных элементов - Полы в отдельных местах зыбкие и с отклонениями от горизонтали. В потолках много трещин, ранее заделанных и появившихся вновь. Отдельные отставания покрытия пола (паркета, плиток). Большое число поврежденных ступеней. Величина физического износа согласно экспертной шкалы для объекта оценки составляет - 45%.

Стены и перегородки	стены - брус, перегородки - нет		
Перекрытия и покрытия	досчатые		
Кровля	шифер		
Полы	деревянные		
Проемы	простые		
Внутренняя отделка	нет		
Коммуникации (наличие+,отсутствие-) в т.ч.:			
отопление	-		
водопровод	-		
канализация	-		
электрообеспечение	-		
Текущее использование объекта оценки - используется согласно назначению			
Фото объекта оценки

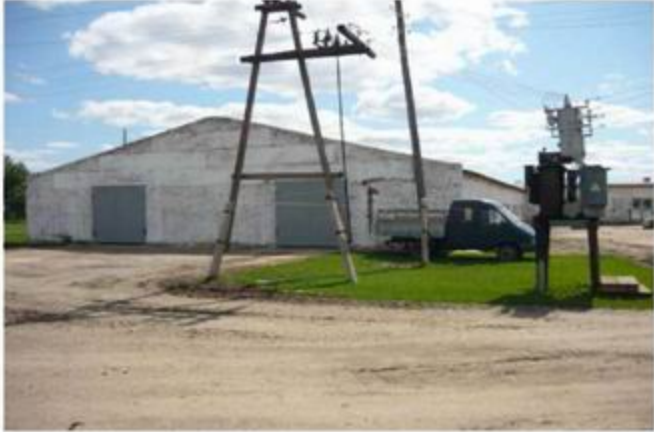
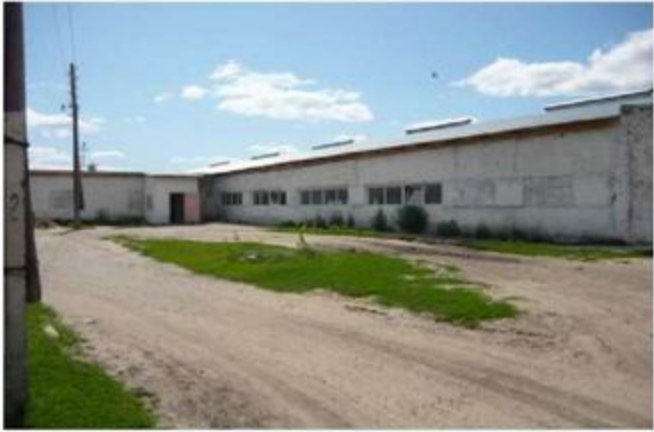
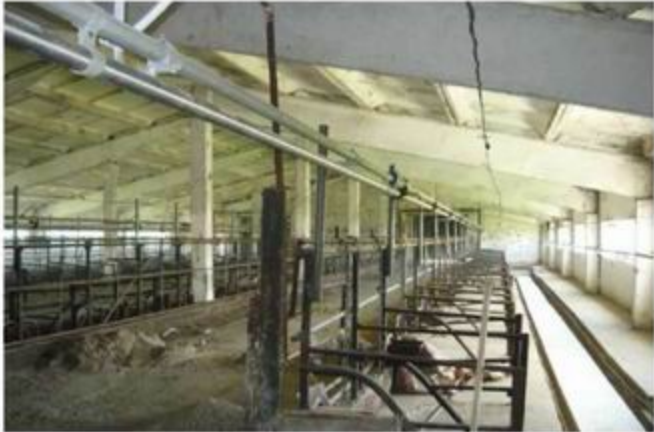
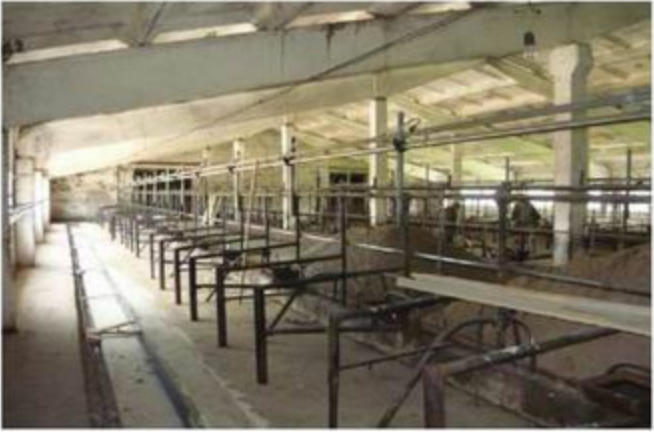
10 . Коровник			
Сведения об имущественных правах - Право собственности		Наличие обременений - Не установлены	
Год ввода в эксплуатацию	32141	Площадь, кв.м	3 264,4
Балансовая стоимость, руб.	1 398 341	Строительный объем, кв.м	9 793,2
Технические характеристики и техсостояние			
Наименование элемента	Материал	Описание техсостояния	
Фундаменты	ж/б блоки	Общее техническое состояние объекта оценивается как - Хорошее. Состояние несменяемых конструкций зданий - Повреждений и деформаций нет. Нет также следов устранения дефектов. Состояние внутренних конструктивных элементов - Полы и потолки ровные, горизонтальные, трещины в покрытиях и отделке отсутствуют. Величина физического износа согласно экспертной шкалы для объекта оценки составляет - 20%.	
Стены и перегородки	стены - панельные+кирпич, перегородки - кирпичные		
Перекрытия и покрытия	плиты		
Кровля	мет.профиль		
Полы	бетонные		
Проемы	пластиковые		
Внутренняя отделка	побелка

Коммуникации (наличие+;отсутствие-) в т.ч.:			
отопление	-		
водопровод	+		
канализация	+		
электропитание	+		
Текущее использование объекта оценки - используется согласно назначению			
Фото объекта оценки

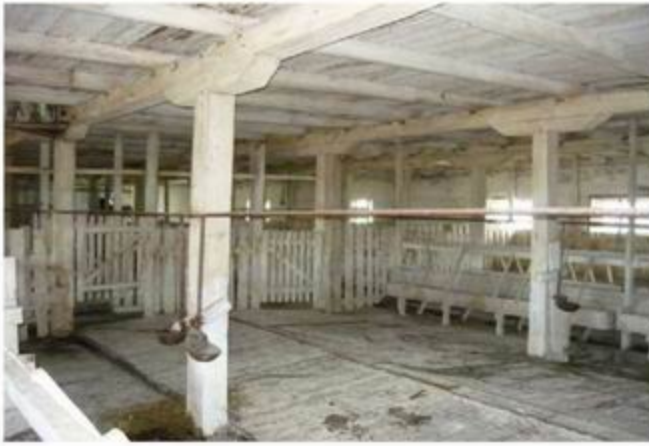
12. <u>Телятник</u>			
Сведения об имущественных правах - Право собственности		Наличие обременений - Не установлены	
Год ввода в эксплуатацию	27028	Площадь, кв. м	1 317,7
Балансовая стоимость, руб.	184 244	Строительный объем, кв. м	4 992,0
Технические характеристики и техсостояние			
Наименование элемента	Материал	Описание техсостояния	
Фундаменты	бутовый ленточный	Общее техническое состояние объекта оценивается как - Удовлетворительное. Состояние несменяемых конструкций зданий - Повреждений и дефектов, в том числе и искривлений, нет. Имеются места следы различных ремонтов, в том числе небольших трещин в простенках и перемычках. Состояние внутренних конструктивных элементов - Полы и потолки ровные, на потолках возможные волосяные трещины. На ступенях лестниц небольшое число повреждений. Окна и двери открываются с некоторым усилием. Величина физического износа согласно экспертной шкалы для объекта оценки составляет - 40%.

Стены и перегородки	стены - кирпичные, перегородки - кирпичные		
Перекрытия и покрытия	деревянные		
Кровля	штфер		
Полы	досчатые		
Проемы	простые		
Внутренняя отделка	побелка		
Коммуникации (наличие+;отсутствие-) в т.ч.:			
отопление	0		
водопровод	+		
канализация	+		
электроснабжение	+		
Текущее использование объекта оценки - используется согласно назначению			
Фото объекта оценки

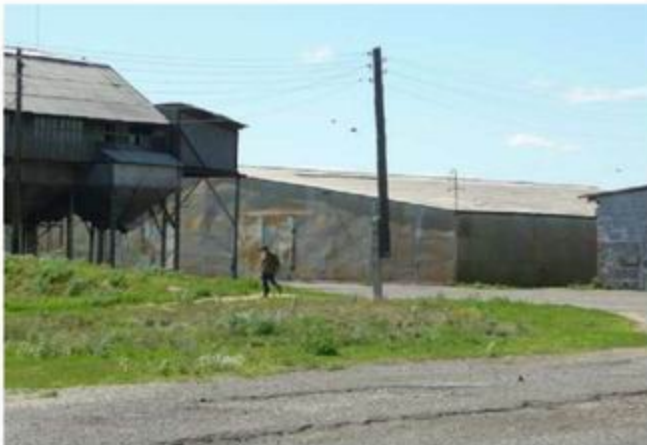
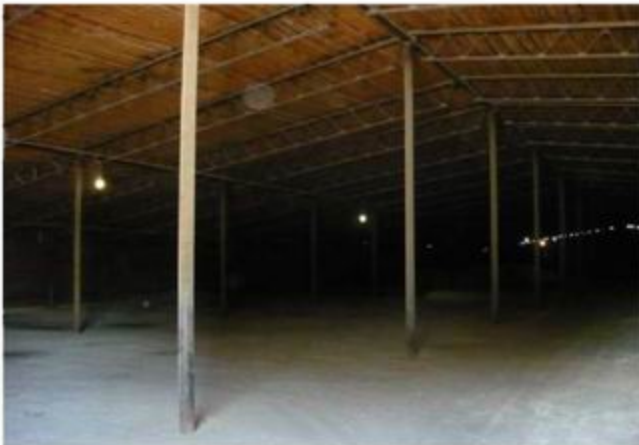
14 . Крытый ток №1			
Сведения об имущественных правах - Право собственности		Наличие обременений - Не установлены	
Год ввода в эксплуатацию	30680	Площадь, кв.м.	3 193,1
Балансовая стоимость, руб.	260 758	Строительный объем, кв.м.	9 579,3
Технические характеристики и техсостояние			
Наименование элемента	Материал	Описание техсостояния	
Фундаменты	железные столбы	Общее техническое состояние объекта оценивается как - Удовлетворительное. Состояние несменяемых конструкций зданий - Повреждений и дефектов, в том числе и искривлений, нет. Имеются места следы различных ремонтов, в том числе небольших трещин в простенках и перемычках. Состояние внутренних конструктивных элементов - Полы и потолки ровные, на потолках возможные волосящие трещины. На ступенях лестниц небольшое число повреждений. Окна и двери открываются с некоторым усилием. Величина физического износа согласно экспертной шкалы для объекта оценки составляет - 35%.

Стены и перегородки	стены - металлические, перегородки - нет		
Перекрытия и покрытия	досчатые		
Кровля	шифер		
Полы	асфальтовые		
Проемы	вмест в ворота		
Внутренняя отделка	нет		
Коммуникации (наличие+;отсутствие-) в т.ч.:			
отопление	-		
водопровод	-		
канализация	-		
электроснабжение	+		
Текущее использование объекта оценки - используется согласно назначению			
Фото объекта оценки

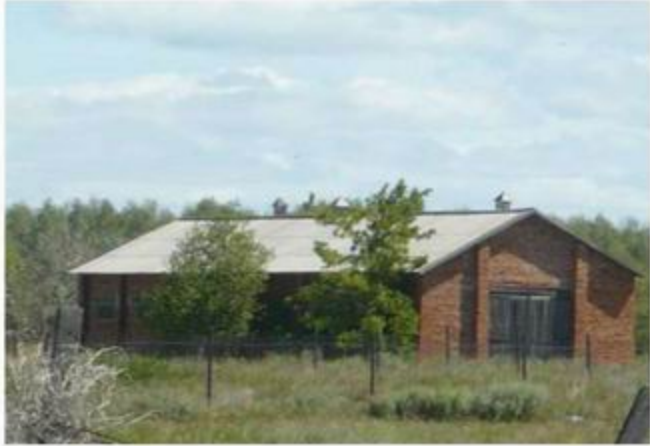
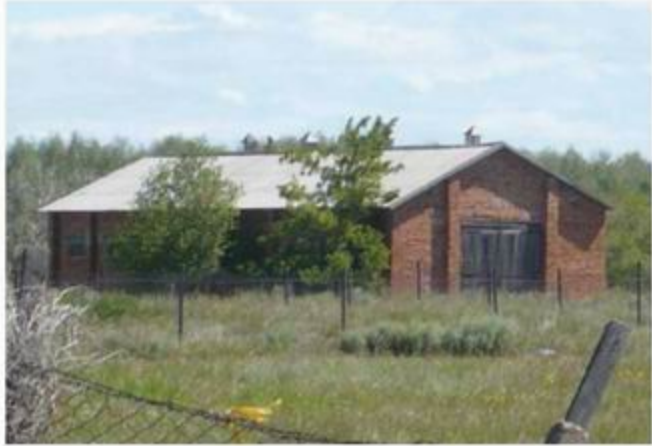
22 . Склад ядохимикатов кирпичный			
Сведения об имущественных правах - Право собственности		Наличие обременений - Не установлены	
Год ввода в эксплуатацию	27758	Площадь, кв.м.	432,0
Балансовая стоимость, руб.	45 392	Строительный объем, кв.м.	1 728,0
Технические характеристики и техсостояние			
Наименование элемента	Материал	Описание техсостояния	
Фундаменты	бутобетонный	Общее техническое состояние объекта оценивается как - Удовлетворительное. Состояние несменяемых конструкций зданий - Повреждений и дефектов, в том числе и искривлений, нет. Имеются местами следы различных ремонтов, в том числе небольших трещин в простенках и перемычках. Состояние внутренних конструктивных элементов - Полы и потолки ровные, на потолках возможные волосяные трещины. На ступенях лестниц небольшое число повреждений. Окна и двери открываются с некоторым усилием. Величина физического износа согласно экспертной шкалы для объекта оценки составляет - 35%.

Стены и перегородки	стены - кирпичные, перегородки - кирпичные		
Перекрытия и покрытия	деревянные		
Кровля	шифер		
Полы	бетонные		
Проемы	простые		
Внутренняя отделка	побелка		
Коммуникации (наличие+;отсутствие-) в т.ч.:			
отопление	0		
водопровод	0		
канализация	0		
электроснабжение	0		
Текущее использование объекта оценки - используется согласно назначению			
Фото объекта оценки

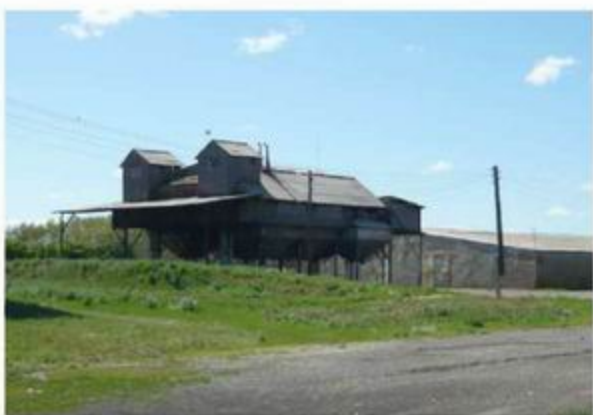
<p>1. Механизированный ток ЗАВ-40</p> <p>Год ввода в эксплуатацию 27389</p> <p>Балансовая стоимость, руб. 0</p> <p>Количество, шт. 1</p> <p>Исполнение (материал, глубина, и т.д.) сооружение на металлических столбах, пол деревянный по металлическим балкам, кровля - шифер.</p> <p>Текущее использование объекта оценки Текущее использование объекта оценки - используется согласно назначению</p> <p>Техническое состояние Общее техническое состояние объекта оценивается как - Условно-удовлетворительное. Состояние несущих, несменяемых конструкций - Имеется много следов ремонта трещин и участков наружной отделки или покрытия. Имеются места искривления горизонтальных линий и следы их ликвидации. Износ основного конструктива характеризуется трещинами. Величина физического износа согласно экспертной шкалы для объекта оценки составляет - 50%.</p>
---	---

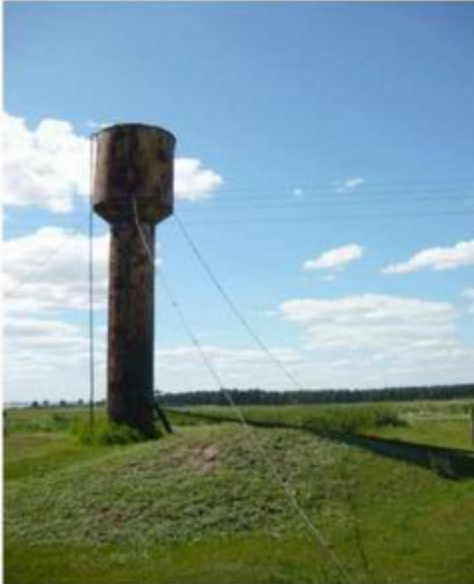
4. Башня БР-15

Год ввода в эксплуатацию	30905	Балансовая стоимость, руб.	0	Количество, шт.
Год ввода в эксплуатацию	30905					
Балансовая стоимость, руб.	0					
Количество, шт.	1					
	Исполнение (материал, глубина, и т.д.)					
	Фундаменты бетонные; смотровой колодезь бетонный круглый; башня металлическая; баки металлические; трубопроводы металлические; емкость бака 15 куб м., высота 6 м.					
	Текущее использование объекта оценки					
	Текущее использование объекта оценки - используется согласно назначению					
	Техническое состояние					
	Общее техническое состояние объекта оценивается как - Удовлетворительное. Состояние несущих, несменяемых конструкций - Повреждений и дефектов, в том числе и искривлений, нет. Имеются местами следы различных ремонтов, в том числе небольших трещин. Величина физического износа согласно экспертной шкалы для объекта оценки составляет - 40%.

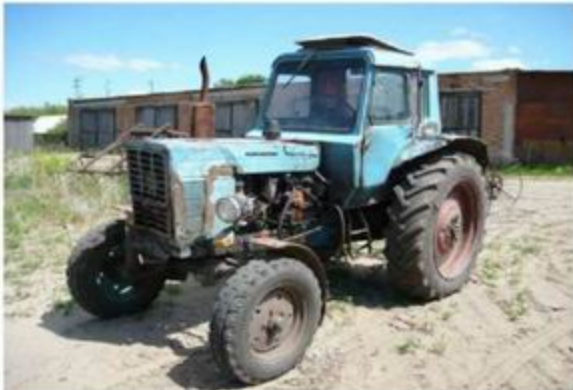
6. Трактор МТЗ-80	
	Год выпуска	1983
	Балансовая стоимость, руб.	30 696,00
	Гос. рег. знак	22 АК 4215
	Заводской номер машины (рамы)	329497
	Номер двигателя	2227161
	Основной ведущий мост (мосты)	499409
	Цвет	синий
	ПСМ	ВА 302774
	Текущее использование объекта оценки	
	используется по назначению	
	Техническое состояние	
	Общее состояние оценивается как - Условно удовлетворительное (Бывшее в эксплуатации имущество в состоянии, пригодном для дальнейшей эксплуатации, но требующее значительного ремонта или замены главных частей, и ответственных узлов.)

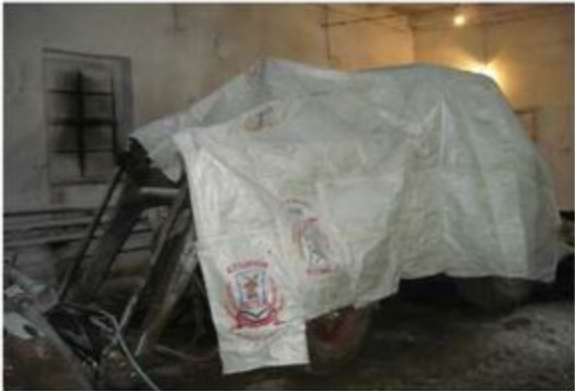
9. Трактор МТЗ-80

Год выпуска	1980	Балансовая стоимость, руб.	39 750,00	Гос. рег. знак	22 АК 4219	Заводской номер машины (рамы)	159538	Номер двигателя	н.д	Основной ведущий мост (мосты)	218819	Цвет	синий	ПСМ
Год выпуска	1980															
Балансовая стоимость, руб.	39 750,00															
Гос. рег. знак	22 АК 4219															
Заводской номер машины (рамы)	159538															
Номер двигателя	н.д															
Основной ведущий мост (мосты)	218819															
Цвет	синий															
ПСМ	ВА 302778															
Текущее использование объекта оценки																
используется по назначению																
Техническое состояние																
Общее состояние оценивается как - Условно удовлетворительное (Бывшее в эксплуатации имущество в состоянии, пригодном для дальнейшей эксплуатации, но требующее значительного ремонта или замены главных частей, и ответственных узлов.)

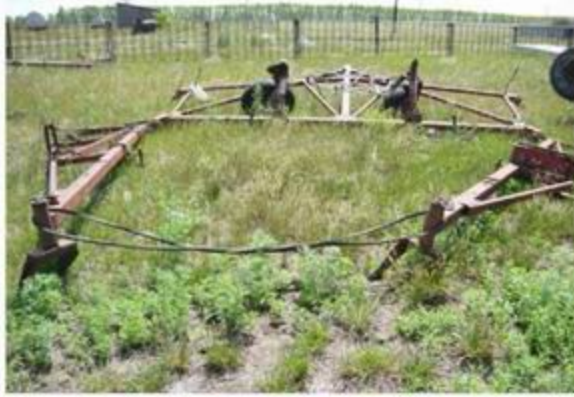
43. Спецка СП-16 №111	
	Год выпуска	1986
	Количество, шт.	1
	Балансовая стоимость, руб.	31 481,00
	Текущее использование объекта оценки	
используется по назначению		
Техническое состояние		
Общее состояние оценивается как - Условно удовлетворительное (Бывшее в эксплуатации имущество в состоянии, пригодном для дальнейшей эксплуатации, но требующее значительного ремонта или замены главных частей, и ответственных узлов.)

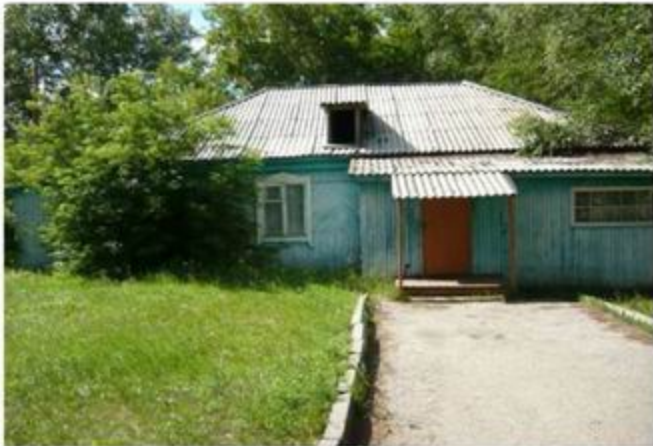
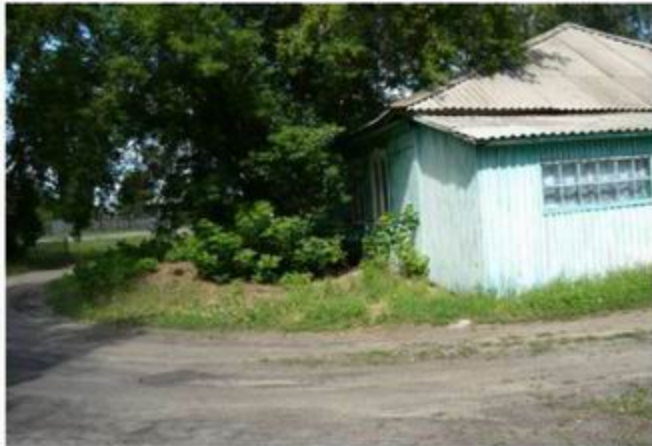
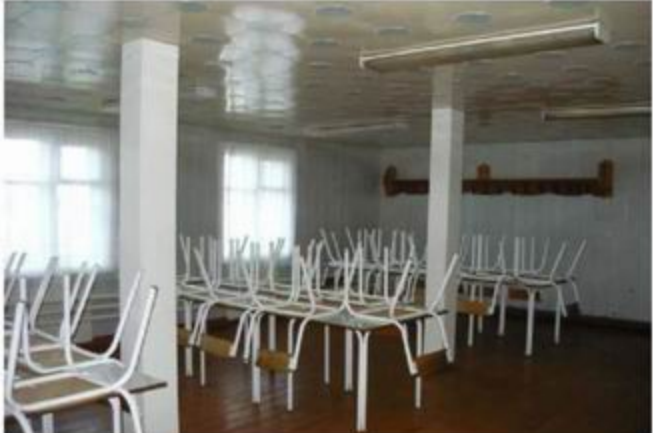
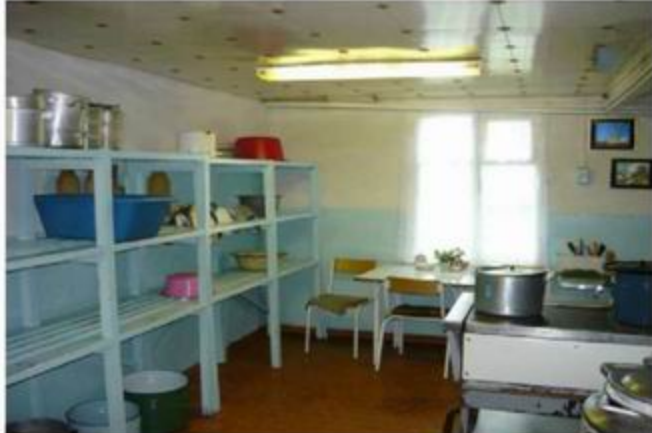
2. Столовая			
Сведения об имущественных правах - Право собственности		Наличие обременений - Не установлены	
Год ввода в эксплуатацию	27028	Площадь, кв. м	114,3
Балансовая стоимость, руб.	5 214	Строительный объем, кв. м	308,6
Технические характеристики и техсостояние			
Наименование элемента	Материал	Описание техсостояния	
Фундаменты	бутобетонный	Общее техническое состояние объекта оценивается как - Условно-удовлетворительное. Состояние несменяемых конструкций зданий - Имеется много следов ремонта трещин и участков наружной отделки. Имеются места искривления горизонтальных линий и следы их ликвидации. Износ кладки стен характеризуется трещинами между блоками. Состояние внутренних конструктивных элементов - Полы в отдельных местах зыбкие и с отклонениями от горизонтали. В потолках много трещин, ранее заделанных и появившихся вновь. Отдельные отставания покрытия пола (паркета, плиток). Большое число поврежденных ступеней. Величина физического износа согласно экспертной шкалы для объекта оценки составляет - 45%.

Стены и перегородки	стены - бревна, перегородки - досчатые		
Перекрытия и покрытия	досчатые		
Кровля	шифер		
Полы	деревянные		
Проемы	простые		
Внутренняя отделка	штукатурка (побелка) + покраска + плитка		
Коммуникации (наличие+; отсутствие-) в т.ч.:			
отопление	+		
водопровод	+		
канализация	+		
электрообеспечение	+		
Текущее использование объекта оценки - используется согласно назначению			
Фото объекта оценки
