6. ОПИСАНИЕ ОБЪЕКТА(ОВ) ОЦЕНКИ

6.1. Установление количественных и качественных характеристик объекта(ов) оценки

Описание имущества вошедшего в оценку

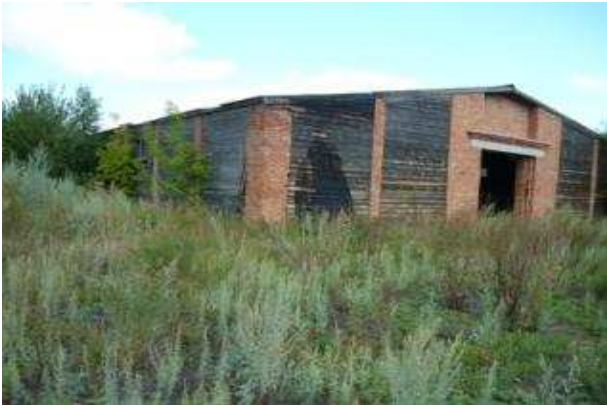
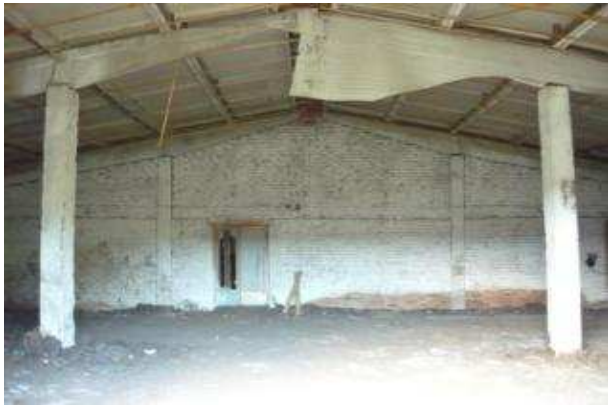
| Фото объекта оценки | | | |

| 1. Здание центрального склада, общая площадь 1221,9 кв.м. | | | |
| Фундаменты | бетонный ленточный | Общее техническое состояние объекта оценивается как - Аварийное. Состояние несменяемых конструкций зданий - Имеется много следов ремонта трещин и участков наружной отделки. Имеются места искривления горизонтальных линий и следы их ликвидации. Износ кладки стен характеризуется трещинами между блоками. Состояние внутренних конструктивных элементов - Полы в отдельных местах зыбкие и с отклонениями от горизонтали. В потолках много трещин, ранее заделанных и появившихся вновь. Отдельные отставания покрытия пола (паркета, плиток). Большое число поврежденных ступеней. Величина физического износа согласно экспертной шкалы для объекта оценки составляет - 65%. | |

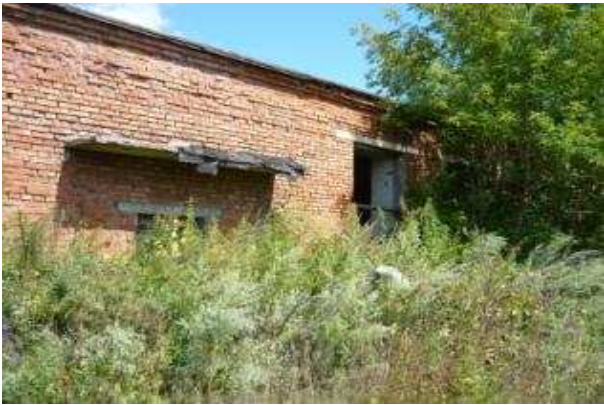
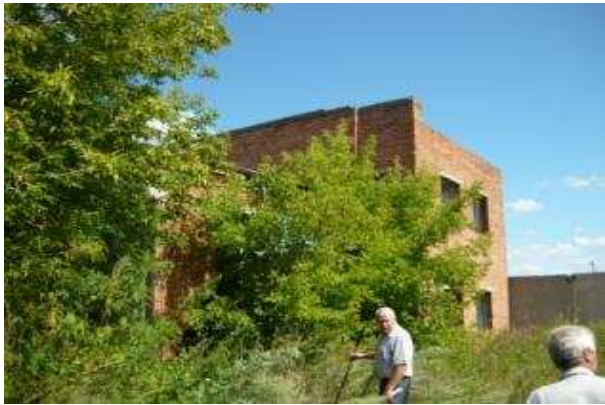
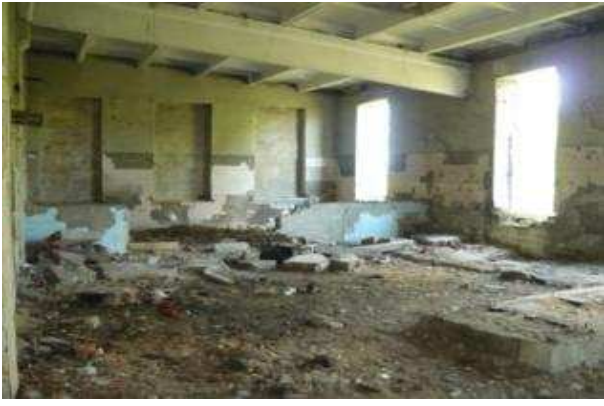
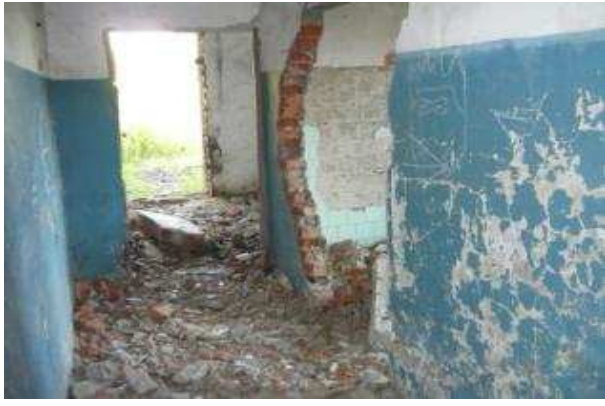
| 2. Здание ЖЭУ-прачечной, общая площадь 536 кв.м. | | | |
|---|---|--|---|
| Фото объекта оценки | | | |

| 2. Здание ЖЭУ-прачечной, общая площадь 536 кв.м. | | | |
| Фундаменты | бетонный ленточный | Общее техническое состояние объекта оценивается как - непригодное к дальнейшей эксплуатации. Состояние несменяемых конструкций зданий - Имеются открытые трещины различного происхождения, в том числе от износа и перегрузки кладки поперек кирпичей. Большое искривление горизонтальных линий и местами отклонение стен от вертикали. Состояние внутренних конструктивных элементов - Большое число отклонений от горизонтали в полах, зыбкость. Массовое повреждение и отсутствие покрытия пола. В потолках много мест с обвалившейся штукатуркой. Много перекошенных окон и дверей. Большое число поврежденных ступеней, перекосы маршей, щели между ступенями. Величина физического износа согласно экспертной шкалы для объекта оценки составляет - 75%. | |

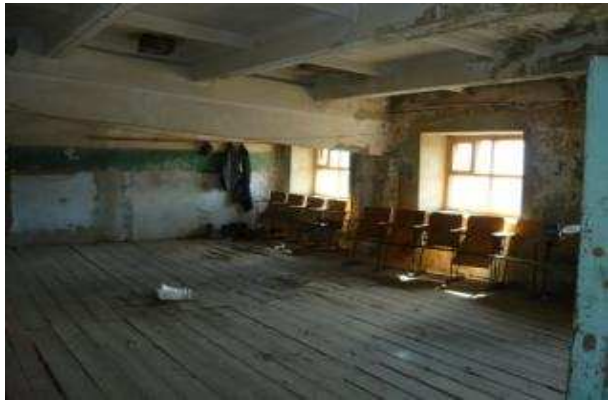
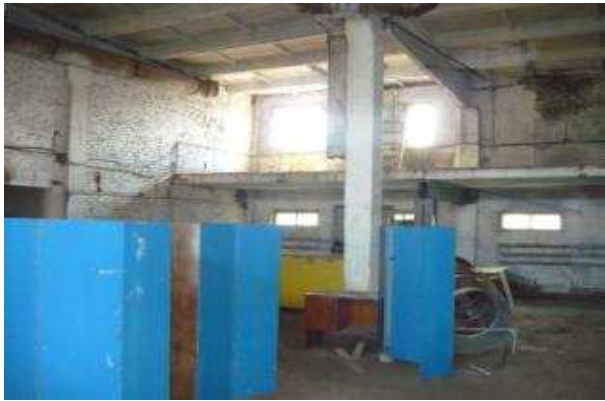
| 4. Здание гаража №1, общая площадь 1058,9 кв.м. | | | |
|---|--|---|---|
| Фото объекта оценки | | | |

| 4. Здание гаража №1, общая площадь 1058,9 кв.м. | | | |
| Фундаменты | бетонный ленточный | Общее техническое состояние объекта оценивается как - Неудовлетворительное. Состояние несменяемых конструкций зданий - Имеется много следов ремонта трещин и участков наружной отделки. Имеются места искривления горизонтальных линий и следы их ликвидации. Износ кладки стен характеризуется трещинами между блоками. Состояние внутренних конструктивных элементов - Полы в отдельных местах зыбкие и с отклонениями от горизонтали. В потолках много трещин, ранее заделанных и появившихся вновь. Отдельные отставания покрытия пола (паркета, плиток). Большое число поврежденных ступеней. Величина физического износа согласно экспертной шкалы для объекта оценки составляет - 60%. | |
