А К Т
ТЕХНИЧЕСКОГО СОСТОЯНИЯ ОБЪЕКТА
КУЛЬТУРНОГО НАСЛЕДИЯ
(здания, строения, сооружения)

№ ДКМ-16-44-520/9

Объект культурного наследия федерального значения "Усадьба "Виноградово",
2-я пол. XVIII в. - нач. XX в.: - <Погреб в парке, 1912 г., арх. И.В.Жолтовский>"
по адресу: г. Москва, Дмитровское ш., д. 165

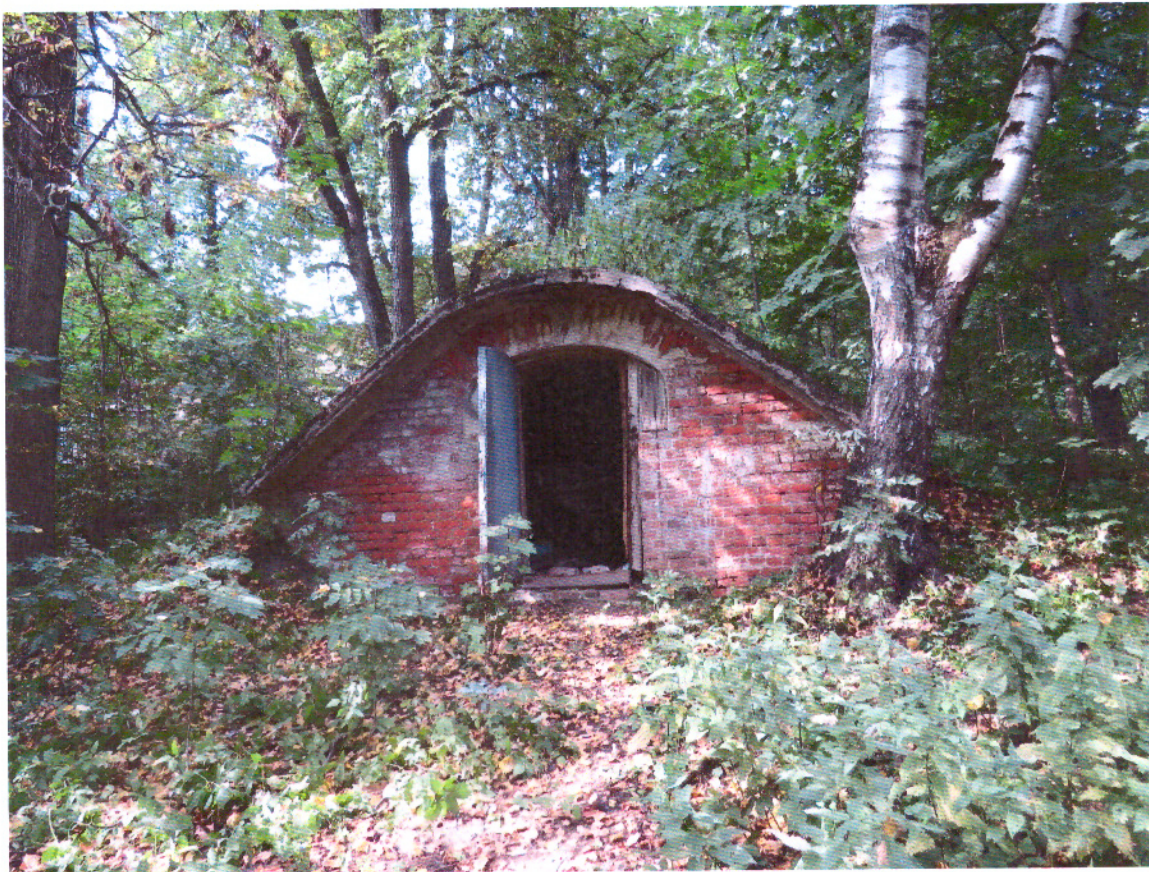
Фото № 1 Западный фасад.

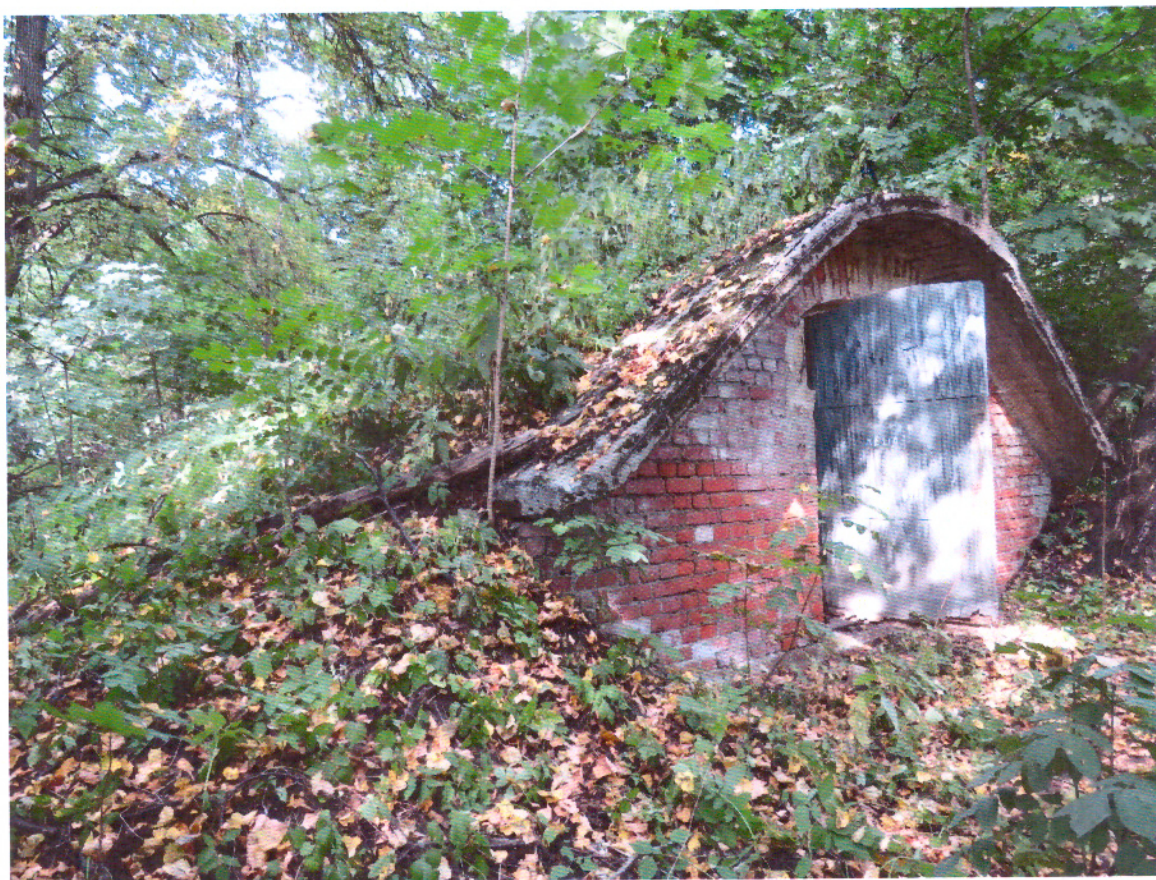
Фото № 2 Общий вид.

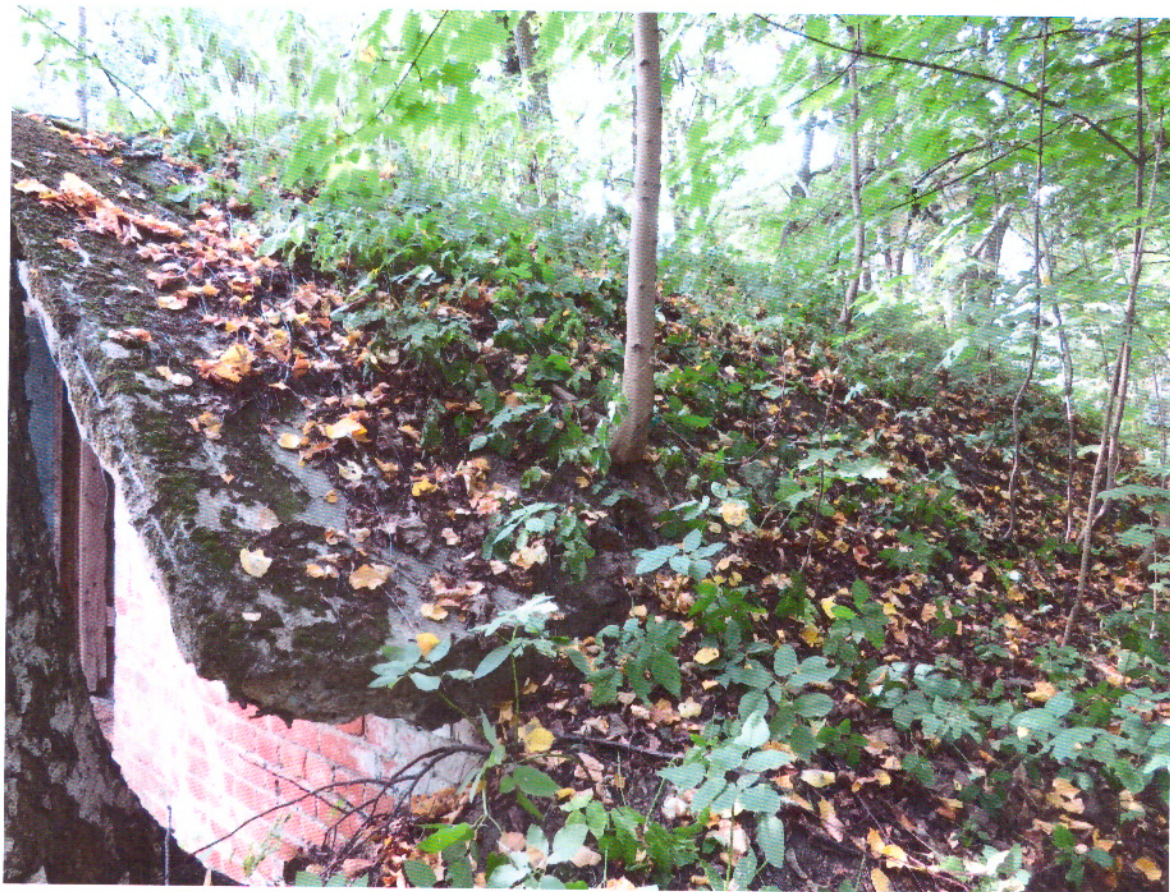
д) крыша (*стропила обрешетка, кровля, водосточные желоба, трубы*): *крыша врезана в дерновой холм;*

Фото № 3 Вид на кровлю с севера.

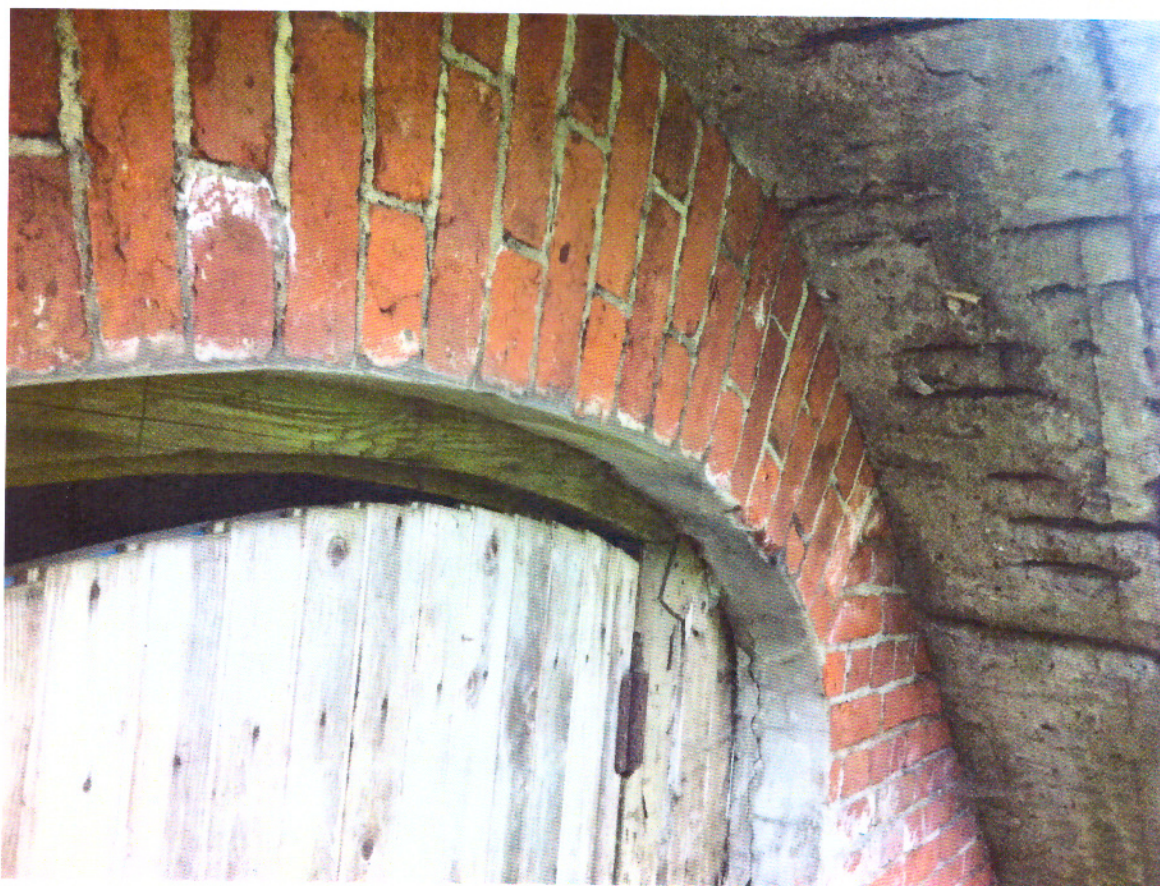
г) стены: *кирпичные, в удовлетворительном состоянии. Наблюдаются фрагментарные деструкции кирпичной кладки и выветривание раствора. Требуется проведение работ по сохранению;*

Фото № 4 Фрагмент западного фасада.

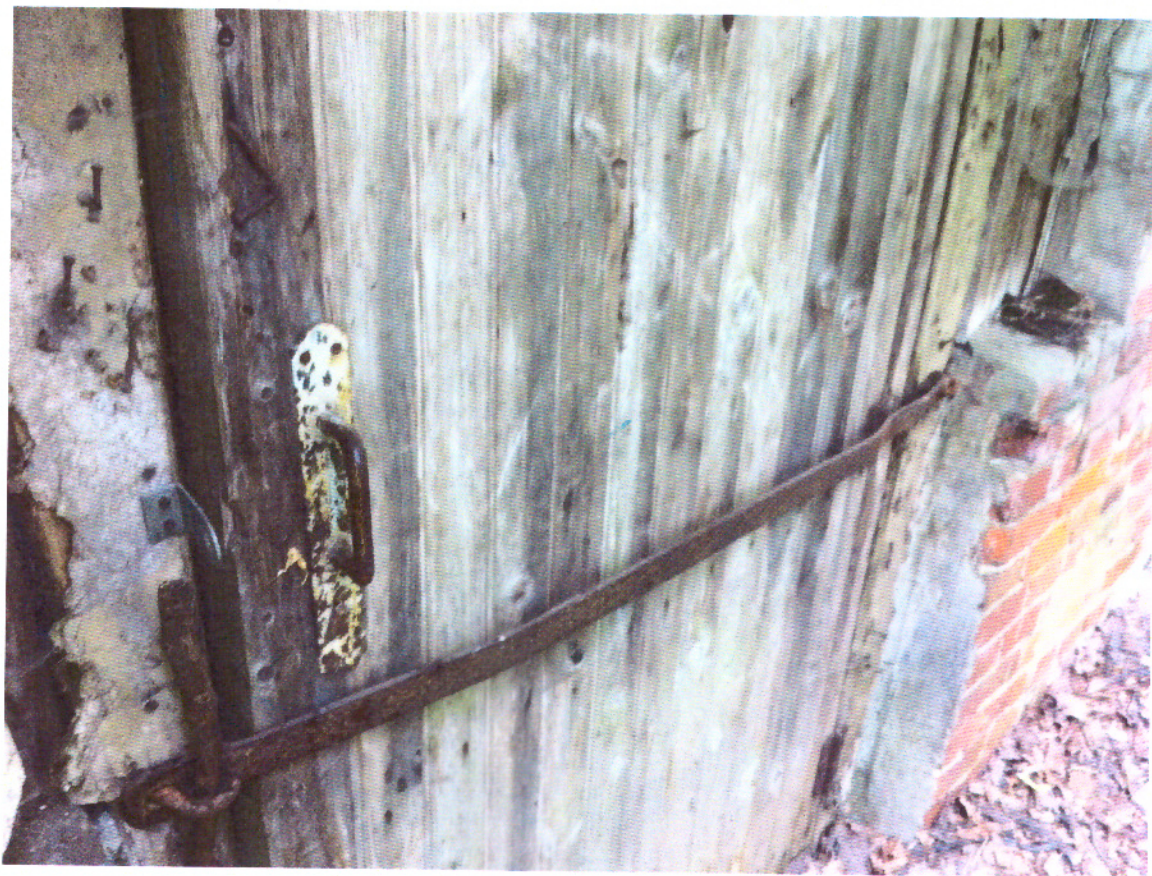
е) двери и окна: *деревянная дверь с запорным устройством, в удовлетворительном состоянии.*

Фото № 5 Фрагмент восточного фасада. Деревянная дверь с запорным устройством.

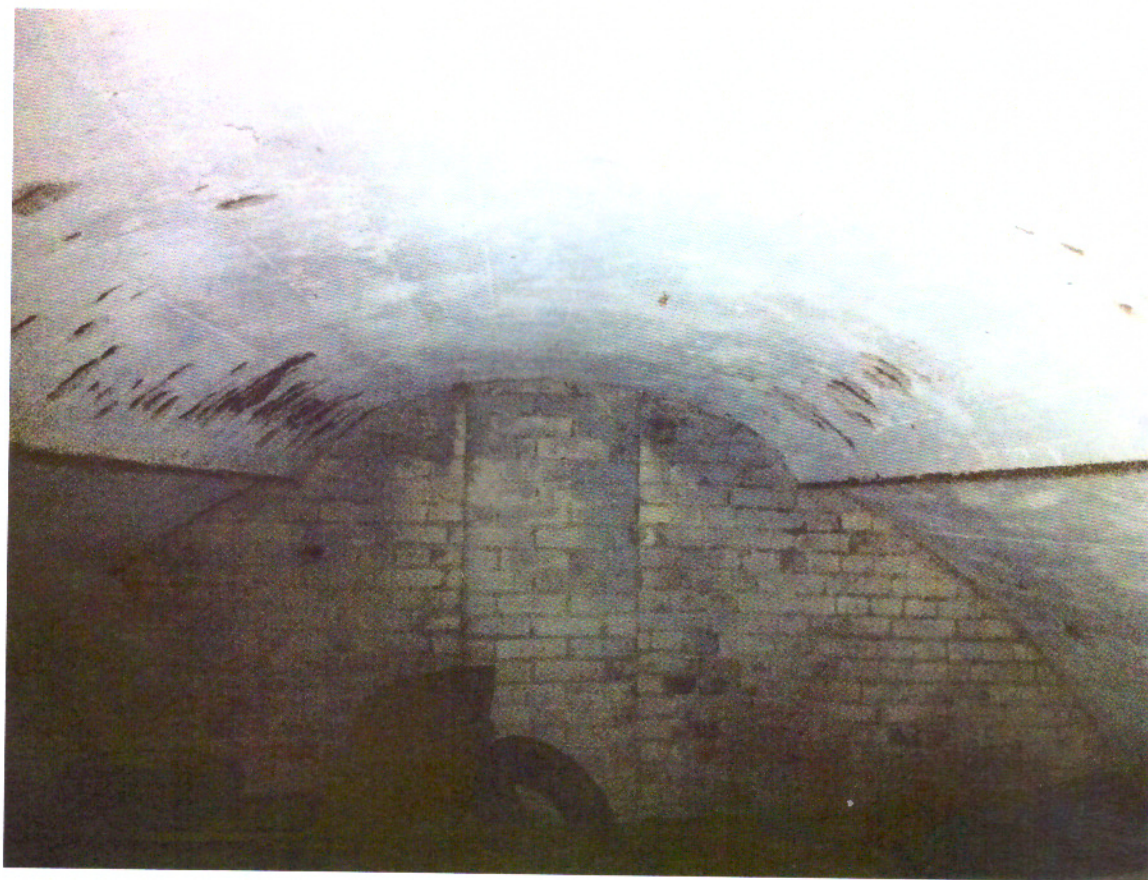
Фото № 6 Фрагмент интерьера 1-го этажа.

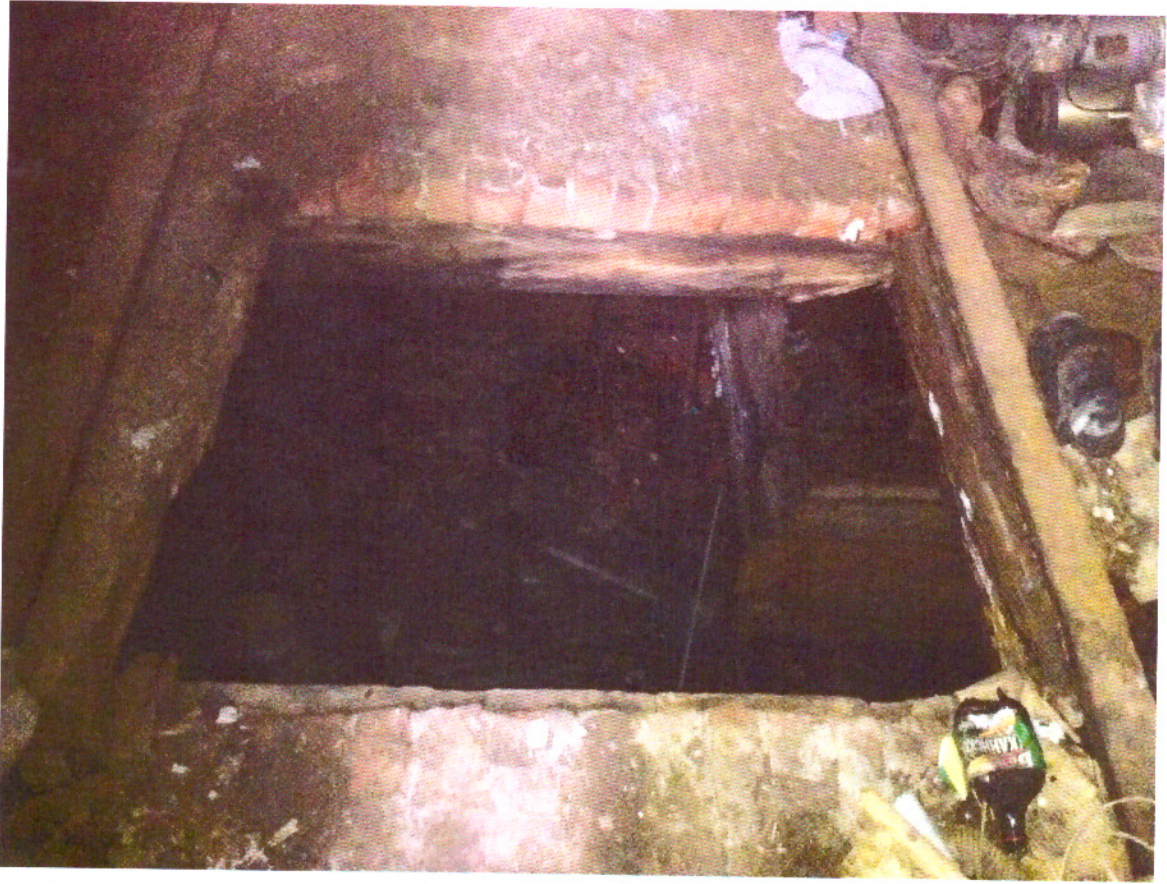
Фото № 7 Фрагмент интерьера 1-го этажа.

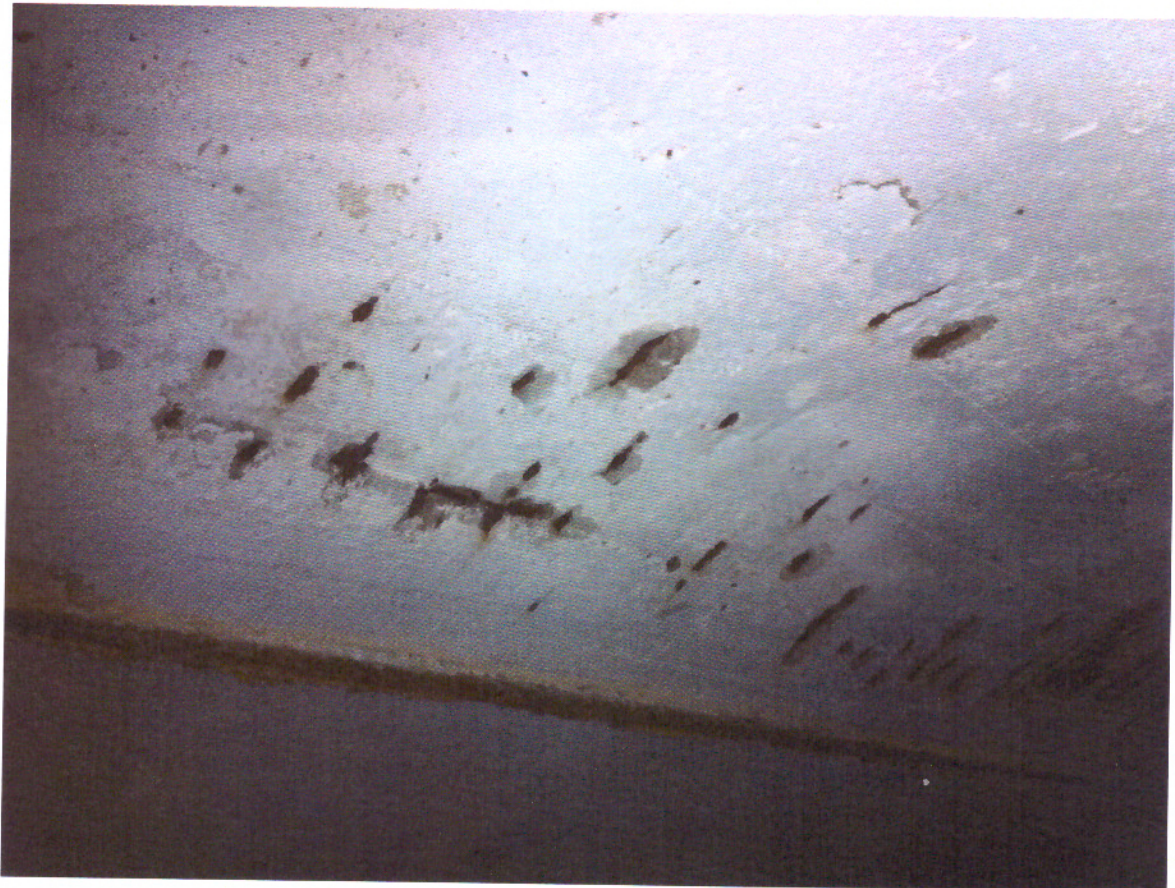
б) перекрытия (*плоские, сводчатые*): *бетонные – сводчатые первого этажа, плоские – подвала, требуется инженерно-техническое обследование.*

г) стены, их состояние, связи: *кирпичные, свод погреба бетонный.*

Фото № 8 Фрагмент бетонного свода.
